# Asbestinventarisatetest

U.N.O.-Laan 110, 2620 Hemiksem

Attestnummer : 20230311-000073.000

Uitgegeven op : 11.03.2023

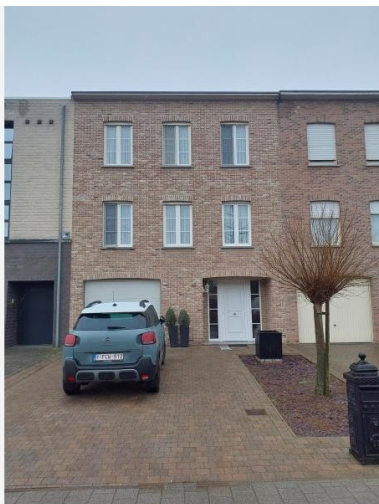
Overzichtsfoto

Detailfoto

| Eindbeoordeling materiaalarisico | Laag materiaalarisico en/of verlaagde kans op vezelvrijgave |

| Gebondenheid | Categorie 1: hechtgebonden in oorsprong |
| Asbestsoort (vezeltype) | Crocidoliet aanwezig |
| Asbestconcentratie | Laag (< 50%) |
| Afschermingsgraad van het gehele materiaal | Geheel of deels vrij aan de buitenlucht |
| Toestand van het materiaal | Onbeschadigd, niet verweerd |

| Beschrijving | Plat dak woning |
| Asbestmateriaal | Dak- en gevelbekleding - Roofing |
| Bindmiddel van asbestmateriaal | Bitumen (roofing, teer, asfalt) |
| Hoeveelheid (oppervlakte - aantal) | • 70,00 m <sup>2</sup> - 1 stuk |

Het asbestmateriaal valt onder de mijlpaal van 2040.

Zorgvuldig beheren

- Zorg voor een veilig beheer. Vermijd het beschadigen van het asbestmateriaal. Controleer de toestand jaarlijks op wijzigingen.

- Eenvoudige handelingen: mag via doe-het-zelf of door werknemer(s) met opleidingsattest eenvoudige handelingen in buitenlucht met weinig kans op vezelvrijgave bij verwijderen mits in acht houden van veiligheidsmaatregelen en beschermingskledij
- Eenvoudige handelingen: enkel door erkend asbestverwijderaar bij voorkeur
