# Asbestinventarisatetest

Kwakkelstraat 123/1, 2300 Turnhout

Attestnummer : **20250315-000196.000**

Uitgegeven op : **15.03.2025**

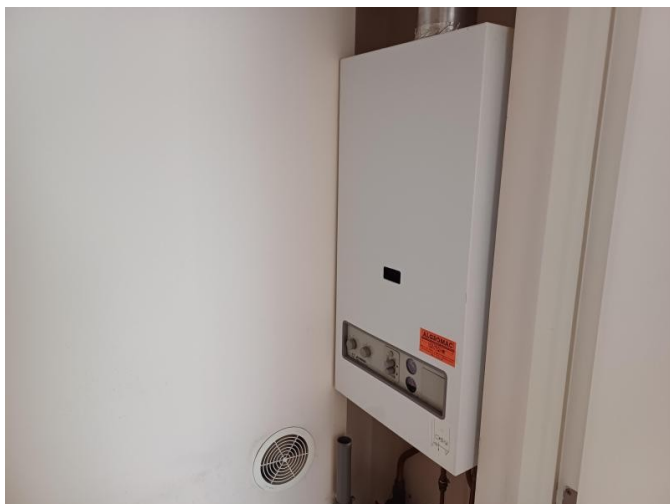
Vrije foto

De CV ketel dateert van 1999. Na 1989 werd in ketels van het merk Junkers geen asbest meer gebruikt.

Geen asbest

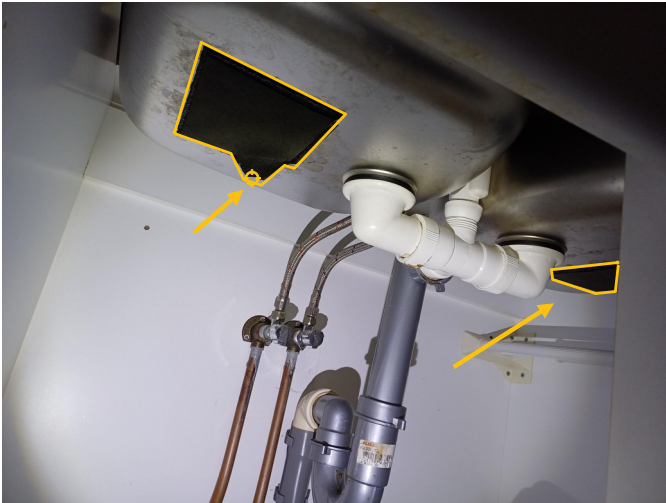
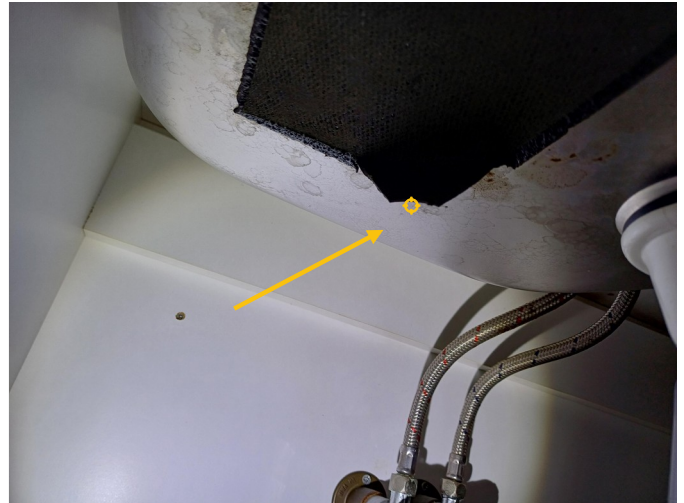
## Fiche 2: Dreunplaat keuken

Geen asbest

| # | Type | Referentie | Resultaat |
|---|---|---|---|
| 2.1 | Puntmonster | 3 | Geen asbest |

| Bindmiddel van materiaal | Bitumen (roofing, teer, asfalt) |
| Opmerking | <p>Betreft 2 patches van 20cm x 20cm</p> <p>De vermelde oppervlaktes, diktes en volumes betreffen een beredeneerde schatting. Er worden geen rechten verleend aan deze oppervlaktes/diktes/volumes.</p> |

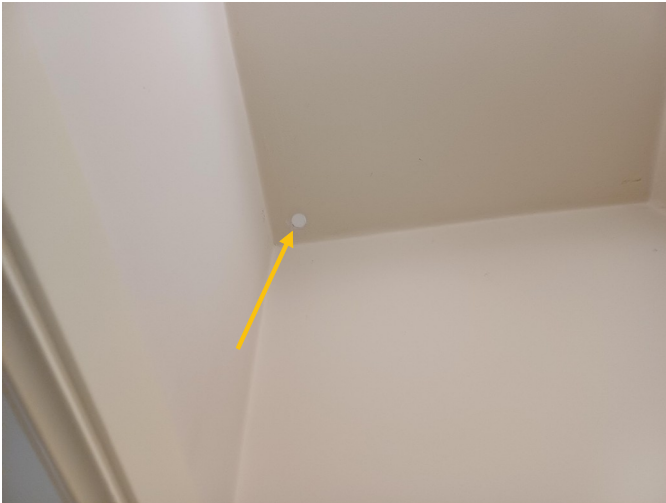
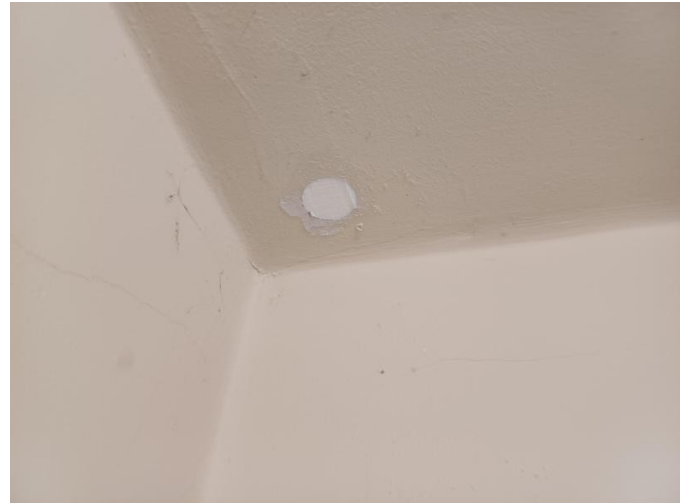
## Fiche 3: Pleisterwerk plafonds

Geen asbest

| # | Type | Referentie | Resultaat |
|---|---|---|---|
| 3.1 | Mengmonster | 2 | Geen asbest |

| Bindmiddel van materiaal | Gips - kalk |
| Hoeveelheid (oppervlakte - dikte - aantal) | • 90,00 m <sup>2</sup> - 0,50 cm - 1 stuk |
| Opmerking | <p>Volgens het inspectieprotocol is een monstername van het pleisterwerk verplicht om dit te identificeren als niet-asbesthoudend.</p> <p>Locatie staalnames: individuele ruimte: Slaapkamer / natte ruimte: Badkamer / stookplaats: Stookplaats / traphal: NVT</p> <p>De vermelde oppervlaktes en volumes betreffen een beredeneerde schatting. Er worden geen rechten verleend aan deze oppervlaktes/volumes. De dikte is een schatting die voorkomt uit de monsterplaatsen en is daarom niet altijd representatief. Enkele plafonds zijn afgewerkt met valse plafonds in plaatmateriaal. Het is niet duidelijk of er pleisterwerk aanwezig is achter deze valse plafonds, het is aangewezen om bijkomend onderzoek uit te voeren bij werken.</p> |

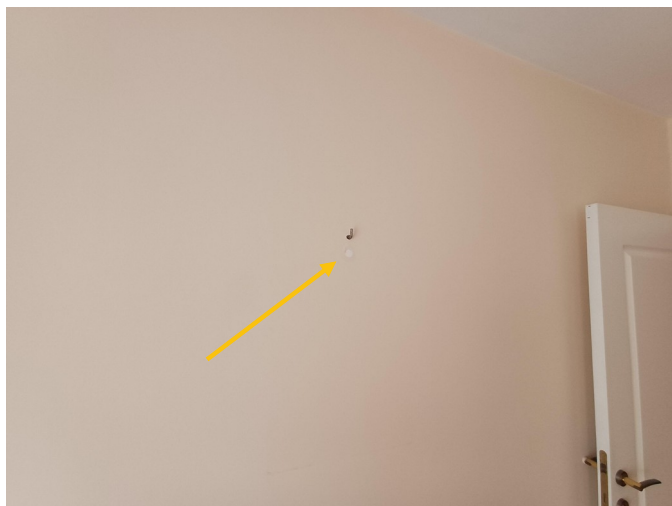
## Fiche 4: Pleisterwerk muren

Geen asbest

| # | Type | Referentie | Resultaat |
|---|---|---|---|
| 4.1 | Mengmonster | 1 | Geen asbest |

| Bindmiddel van materiaal | Gips - kalk |
| Hoeveelheid (oppervlakte - dikte - aantal) | • 180,00 m <sup>2</sup> - 0,50 cm - 1 stuk |
| Opmerking | <p>Volgens het inspectieprotocol is een monstername van het pleisterwerk verplicht om dit te identificeren als niet-asbesthoudend.</p> <p>Locatie staalnames: individuele ruimte: Slaapkamer / natte ruimte: Keuken / stookplaats: Stookplaats / traphal: NVT</p> <p>De vermelde oppervlaktes en volumes betreffen een beredeneerde schatting. Er worden geen rechten verleend aan deze oppervlaktes/volumes. De dikte is een schatting die voorkomt uit de monsterplaatsen en is daarom niet altijd representatief. Er bevinden zich enkele valse wanden. Het is niet duidelijk of er pleisterwerk aanwezig is achter deze valse wanden, het is aangewezen om bijkomend onderzoek uit te voeren bij werken.</p> |
