# Asbestinventarisatetest

Jan Van Beersstraat 54, 2018 Antwerpen

Attestnummer : **20240925-000066.000**

Uitgegeven op : **25.09.2024**

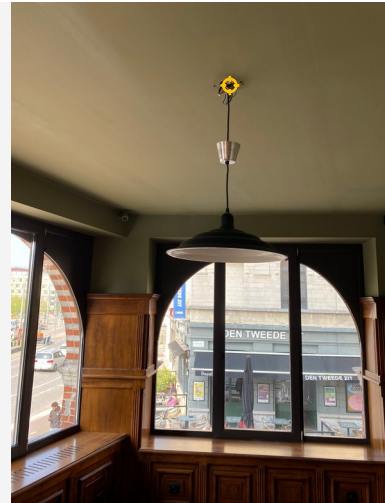
## Fiche 3: Bezetting plafond 1ste verdieping

Geen asbest

| # | Type | Referentie | Resultaat |
|---|---|---|---|
| 3.1 | Mengmonster | 2403443-005 | Geen asbest |

| Bindmiddel van materiaal | Gips - kalk |
| Opmerking | Plafond in gyprock<br>Staalname Zaal 3x, wc, keuken |

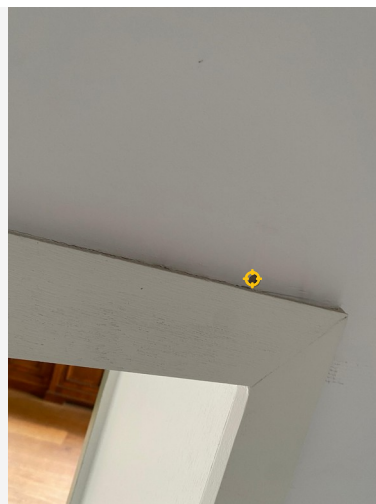
## Fiche 4: Bezetting muren 1ste verdieping

Geen asbest

| # | Type | Referentie | Resultaat |
|---|---|---|---|
| 4.1 | Mengmonster | 2403443-004 | Geen asbest |

| Bindmiddel van materiaal | Gips - kalk |
| Opmerking | Grotendeels gyprock en houten afwerking<br>Staalname Vestiaire, zaal |
