# Asbestinventarisatetest

Laar 27/A, 2630 Aartselaar

Attestnummer : 20231116-000409.001

Uitgegeven op : 16.11.2023

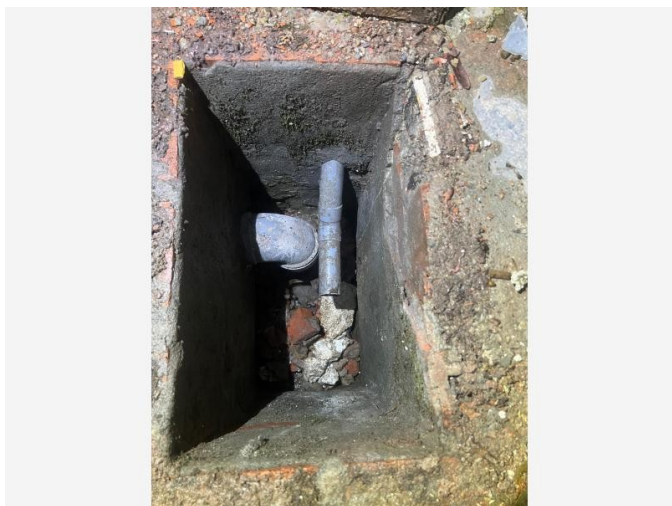
Vrije foto

Een put in het terras waar de pvc buizen duidelijk zichtbaar zijn.

| Primaire drager | Vloer-plafondopening (luik, ...) |
| (Asbest)materiaal | Buis, koker, leiding, pijp, doorvoer |

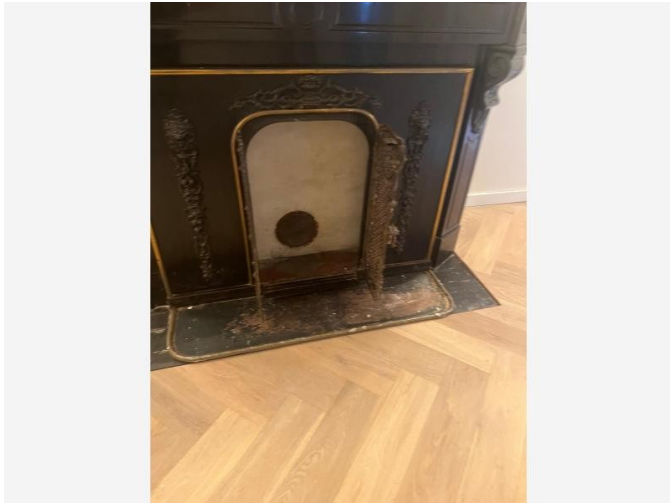
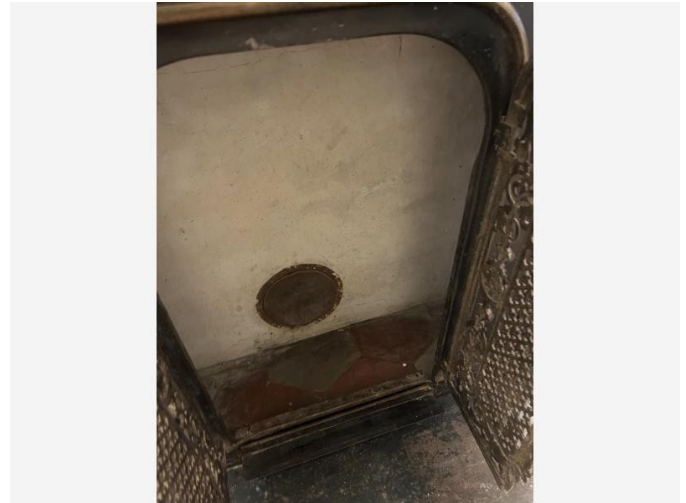
## Fiche 5: Pleisterwerk (Schouw)

Overzichtsfoto

Detailfoto

Geen asbest

| # | Type | Referentie | Resultaat |
|---|---|---|---|
| 5.1 | Puntmonster | MM01 | Geen asbest |

| Opmerking | Originele pleisterwerk aanwezig in de schouw |
