# Asbestinventarisatetest

Havenlaan 39, 3582 Beringen

Attestnummer : **20241004-000319.000**

Uitgegeven op : **04.10.2024**

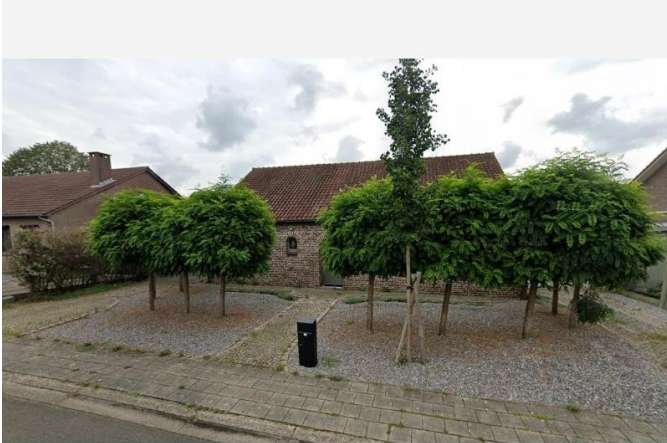
*Situeringsfoto*

### Uitgesloten van inspectie

**Bouwjaar:** 2021

*Constructies gebouwd vanaf 2001 moeten niet onderzocht worden*

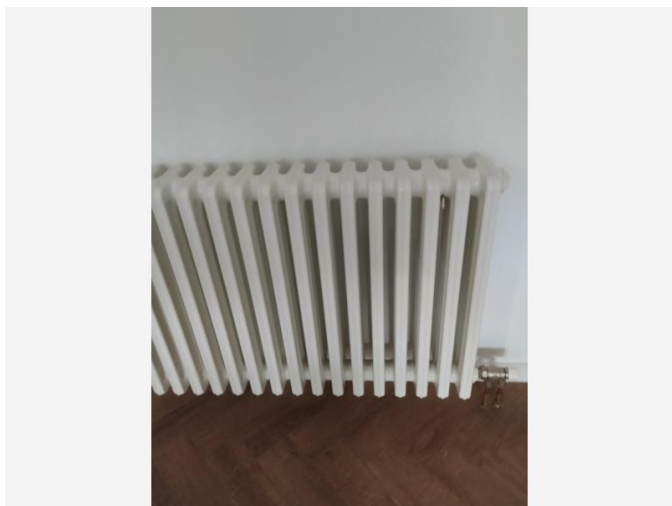
Vrije foto

Mogelijks bevinden er zich in de radiatoren asbesthoudende pakkingen. Een monsternamen om dit uit te sluiten wordt verhinderd om destructieve handelingen aan een installatie in gebruik te vermijden.

Het is aangewezen om bij eventuele renovatiewerken aan de CV installatie, flenzen/pakkingen verder te laten onderzoeken dmv een staalname als extra controle

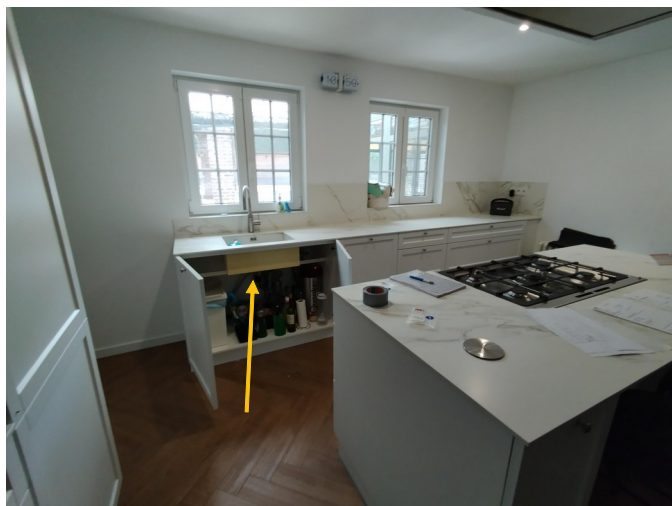
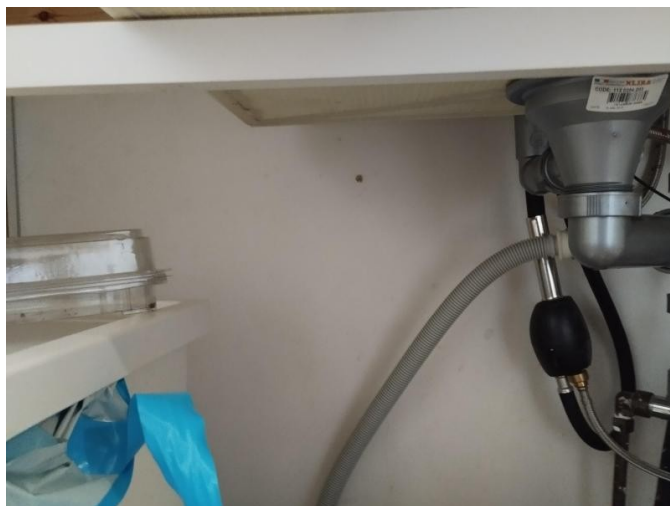
## Fiche 3: Pleisterwerk wanden

Geen asbest

| # | Type | Referentie | Resultaat |
|---|---|---|---|
| 3.1 | Mengmonster | 1 | Geen asbest |

| Beschrijving | Pleisterwerk wanden |
| Bindmiddel van materiaal | Gips - kalk |
| Gebondenheid op basis van bindmiddel | Niet-hechtgebonden |
| Hoeveelheid (oppervlakte - dikte - aantal) | • 260,00 m <sup>2</sup> - 1,00 cm - 1 stuk |

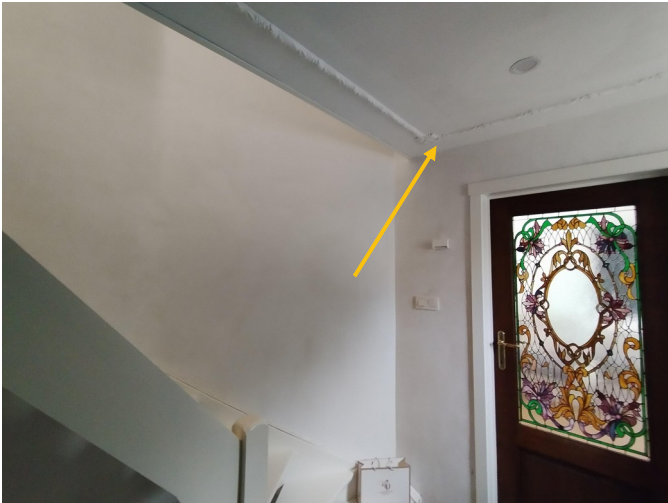
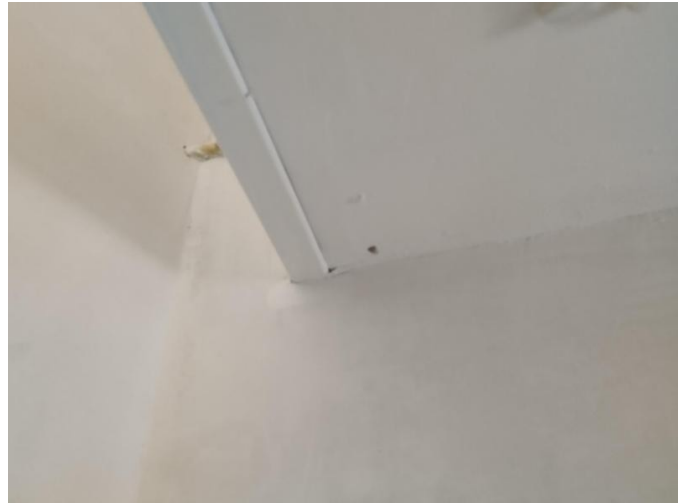
## Fiche 4: Pleisterwerk plafond

Geen asbest

| # | Type | Referentie | Resultaat |
|---|---|---|---|
| 4.1 | Mengmonster | 2 | Geen asbest |

| Beschrijving | Pleisterwerk plafond |
| Bindmiddel van materiaal | Gips - kalk |
| Gebondenheid op basis van bindmiddel | Niet-hechtgebonden |
| Hoeveelheid (oppervlakte - dikte - aantal) | • 220,00 m <sup>2</sup> - 1,00 cm - 1 stuk |
