# Asbestinventarisatetest

Vrasenestraat 57\_1/003, 9120 Beveren

Attestnummer : **20240110-000034.000**

Uitgegeven op : **10.01.2024**

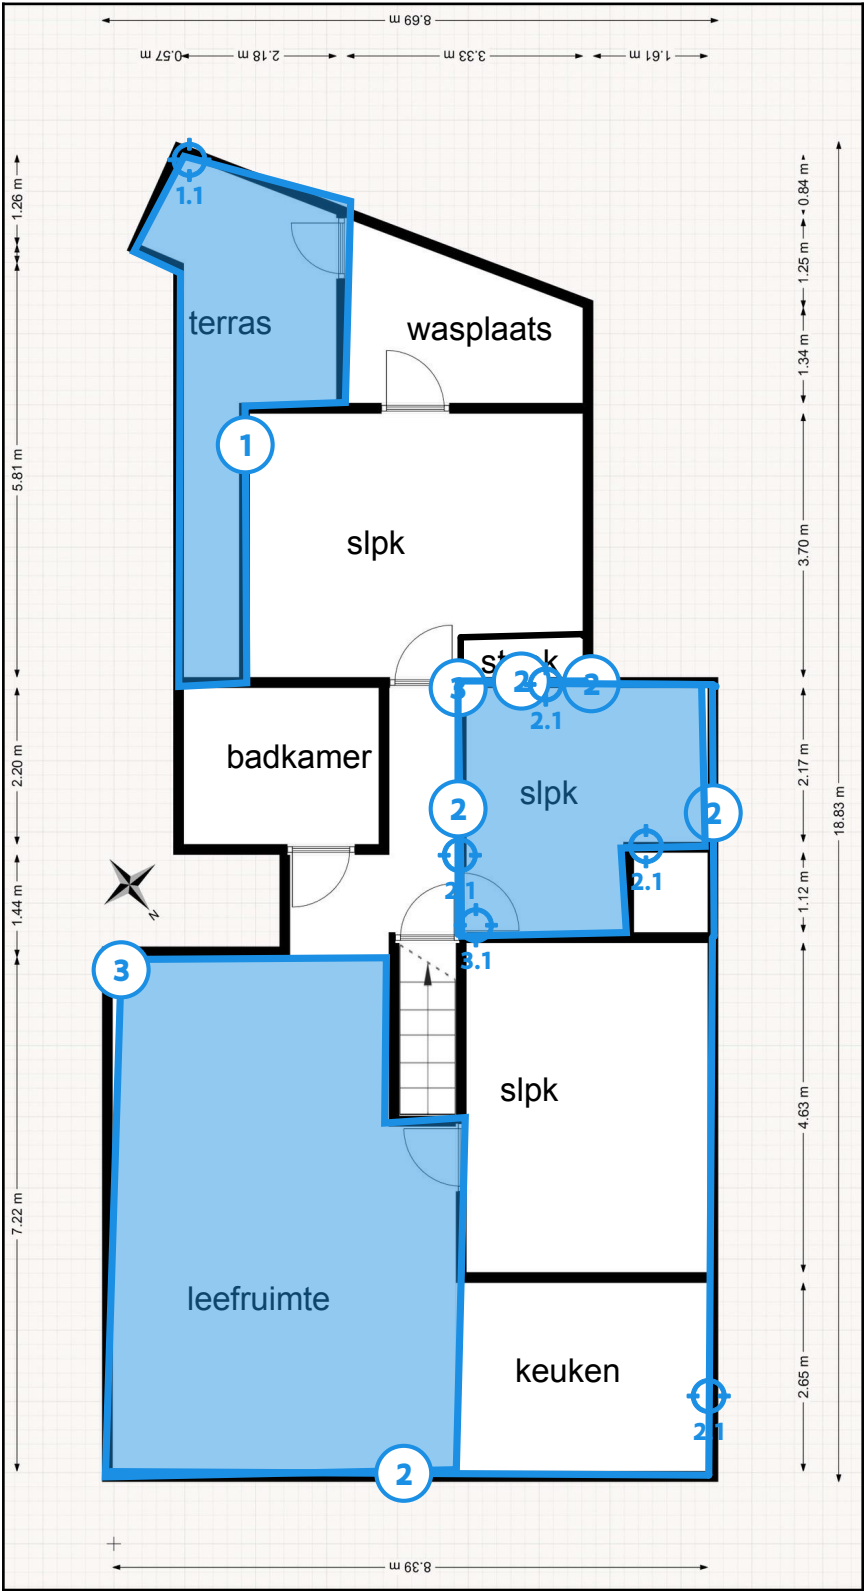
Plan 1.1: niv3

| 1. Roofing plat dak | Geen asbest | - |
| 1.1 Code: Mm03 | Puntmonster | - |
| 2. Pleisterwerk wanden | Geen asbest | - |
| 2.1 Code: Mm01 | Mengmonster | - |
| 3. Pleisterwerk plafond | Geen asbest | - |
| 3.1 Code: Mm02 | Mengmonster | - |

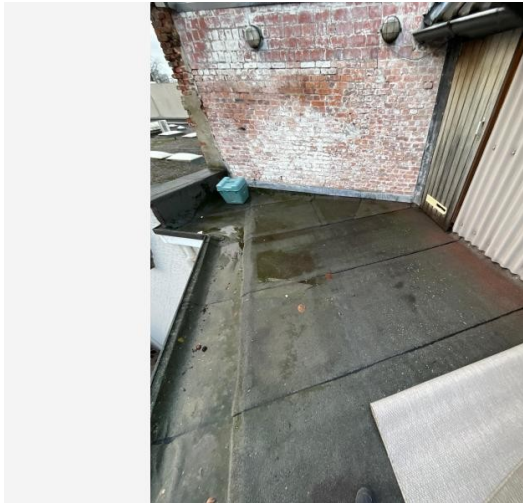
Overzichtsfoto

## Fiche 1: Roofing plat dak

Geen asbest

| # | Type | Referentie | Resultaat |
|---|---|---|---|
| 1.1 | Puntmonster | Mm03 | Geen asbest |

| Bindmiddel van materiaal | Bitumen (roofing, teer, asfalt) |

| Hoeveelheid (oppervlakte - aantal) | <ul style="list-style-type: none"> <li>• 16,00 m<sup>2</sup> - 1 stuk</li> </ul> |

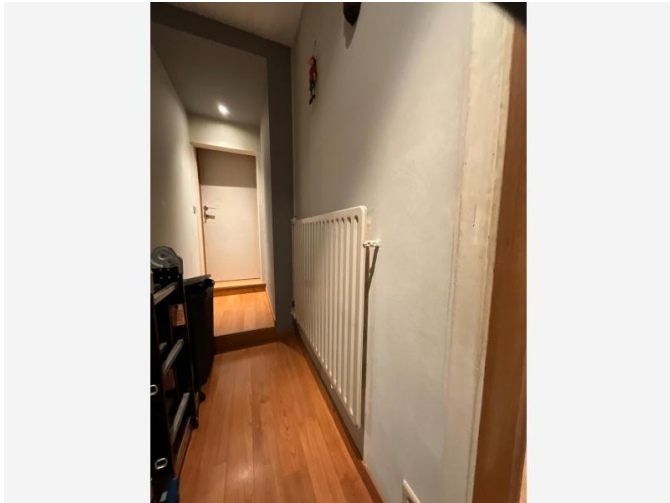
Overzichtsfoto

## Fiche 2: Pleisterwerk wanden

Geen asbest

| # | Type | Referentie | Resultaat |
|---|---|---|---|
| 2.1 | Mengmonster | Mm01 | Geen asbest |

| Bindmiddel van materiaal | Gips - kalk |

| Hoeveelheid (oppervlakte - dikte - aantal) | <ul style="list-style-type: none"> <li>• 75,00 m<sup>2</sup> - 1,00 cm - 1 stuk</li> </ul> |

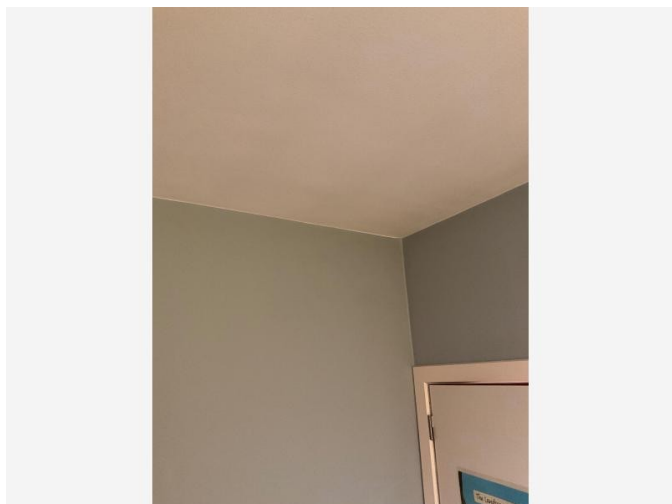
Overzichtsfoto

## Fiche 3: Pleisterwerk plafond

Geen asbest

| # | Type | Referentie | Resultaat |
|---|---|---|---|
| 3.1 | Mengmonster | Mm02 | Geen asbest |

| Bindmiddel van materiaal | Gips - kalk |

| Hoeveelheid (oppervlakte - dikte - aantal) | <ul style="list-style-type: none"> <li>• 40,00 m<sup>2</sup> - 0,50 cm - 1 stuk</li> </ul> |
