# Asbestinventarisatetest

Carnotstraat 146, 2060 Antwerpen

Attestnummer : **20240905-000457.000**

Uitgegeven op : **05.09.2024**

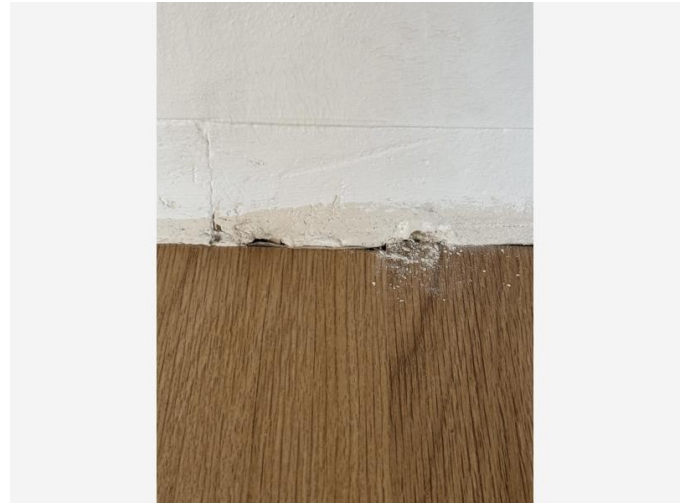
Overzichtsfoto

Tijdens de inspectie zijn de ramen grondig gecontroleerd. Er is vastgesteld dat de ramen volledig afgedicht zijn met elastische kit met in de volledige doorsnede dezelfde kleur. Deze zijn niet - asbestverdacht.

Geen asbest

| # | Type | Referentie | Resultaat |
|---|---|---|---|
| 5.1 | Mengmonster | MM01 | Geen asbest |

| Beschrijving | App. - Pleisterwerk - muur |
| Bindmiddel van materiaal | Gips - kalk |
| Gebondenheid op basis van bindmiddel | Niet-hechtgebonden |
| Hoeveelheid (oppervlakte - dikte - aantal) | • 150,00 m <sup>2</sup> - 2,86 cm - 1 stuk |
