# Asbestinventarisatetest

Zandstraat 47/101, 2200 Herentals

Attestnummer : 20230103-000181.000

Uitgegeven op : 03.01.2023

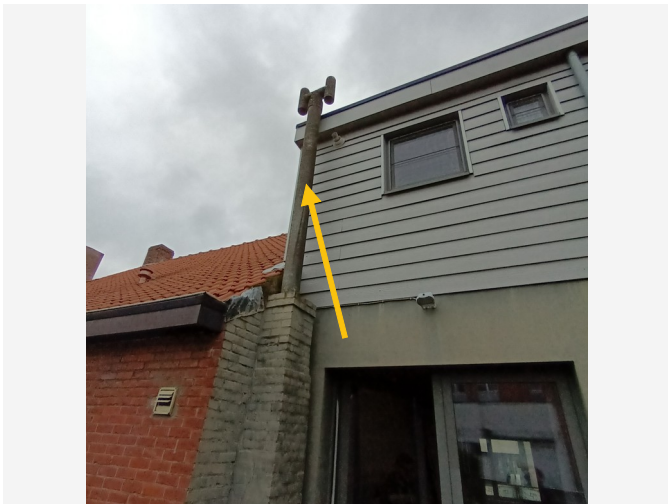
Overzichtsfoto

Detailfoto

| Eindbeoordeling materiaalisico | Laag materiaalisico en/of verlaagde kans op vezelvrijgave |

| Gebondenheid | Categorie 1: hechtgebonden in oorsprong |
| Asbestsoort (vezeltype) | Crocidoliet aanwezig |
| Asbestconcentratie | Laag (< 50%) |
| Afschermingsgraad van het gehele materiaal | Geheel of deels vrij van de buitenlucht |
| Toestand van het materiaal | Licht beschadigd, licht verweerd. Intact materiaal type Pical – asbestboard of categorie III 'gebondenheid' |

| Beschrijving | schouwbus |
| Omgeving | Buiten |
| Primaire drager | Plat dak |
| Asbestmateriaal | Buis, koker, leiding, pijp, doorvoer |

| Opmerking | De schouwbus is niet meer in gebruik. |

Het asbestmateriaal valt onder de mijlpaal van 2040.

Zorgvuldig beheren

- Zorg voor een veilig beheer. Vermijd het beschadigen van het asbestmateriaal. Controleer de toestand jaarlijks op wijzigingen.

- Eenvoudige handelingen: mag via doe-het-zelf of door werknemer(s) met opleidingsattest eenvoudige handelingen  
De buis kan voorzichtig losgebeiteld worden , extra bevochtigen om stof te voorkomen + dragen van de nodige beschermingsmiddelen (mondmasker ffp3, handschoenen,tyvec ) Bij de gemeente/containerpark afsluitzakken halen om dubbel in te pakken en af te voeren naar het containerpark als hechtgebonden asbestafval.

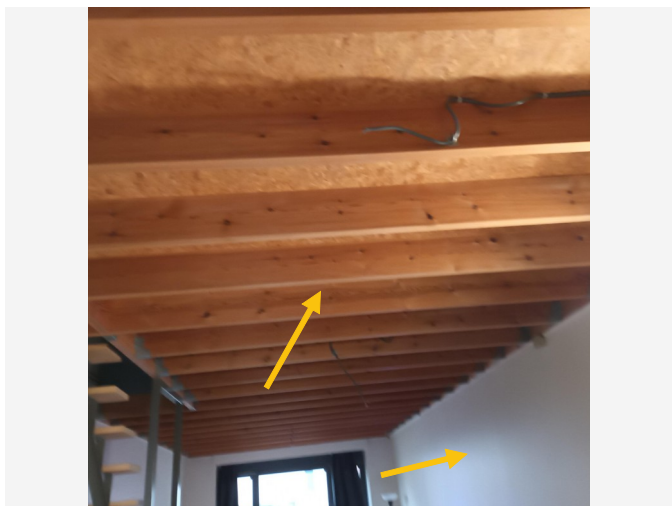
Vrije foto

Het volledige pand werd gerenoveerd. Het pleisterwerk van de muren en plafonds werd verwijderd en zijn vervangen in gyproc plaatmateriaal. Op de eerste verdieping is een volledig nieuwe houten constructie zichtbaar met constructiebalken. Extra foto's zijn geüpload bij de bewijsdocumenten.

| Identificatiemethode | Vaststelling & expertise (niet-asbestverdacht) |

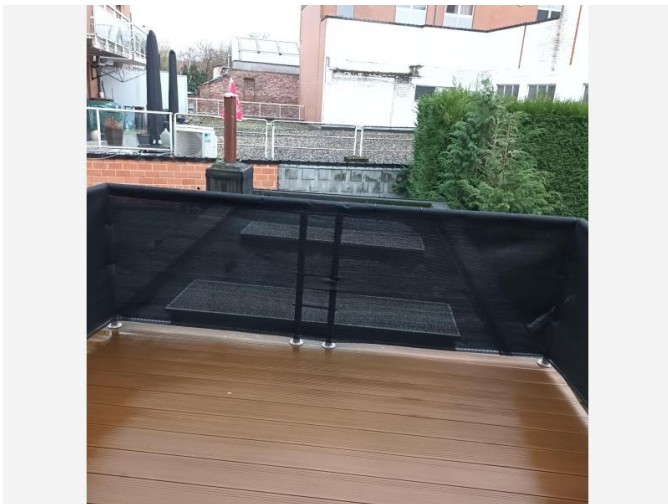
Vrije foto

Op het gelijkvloers werd een aanbouw geplaatst. De roofing van dit plat dak betreft deels het terras van de duplex woning. Het terras werd afgewerkt met houten planken. Extra foto's zijn geüpload bij de bewijsdocumenten.

| Identificatiemethode | Vaststelling & expertise (niet-asbestverdacht) |
