# Asbestinventarisatetest

Bredabaan 312/0001, 2930 Brasschaat

Attestnummer : 20250409-000181.000

Uitgegeven op : 09.04.2025

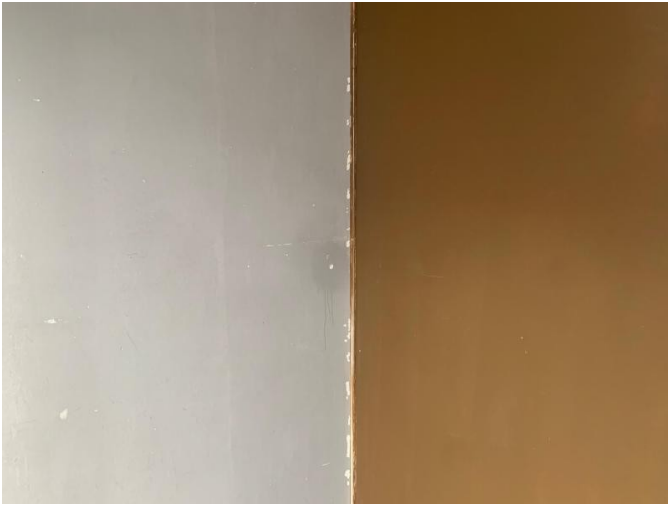
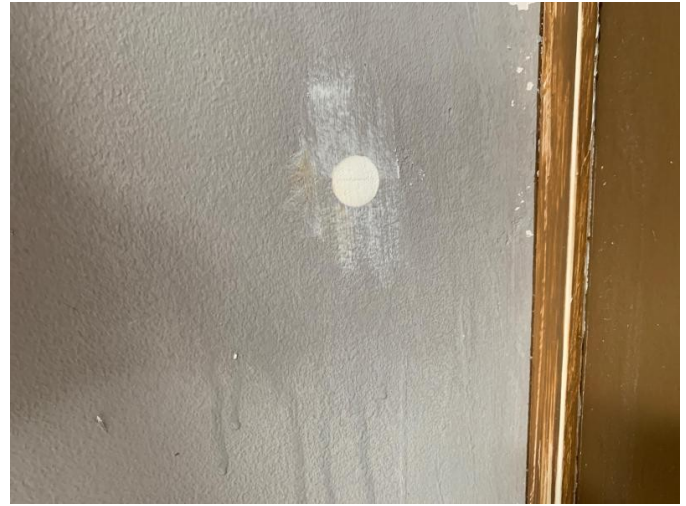
# Fiche 1: Pleister wand

Overzichtsfoto

Detailfoto

Geen asbest

#	Type	Referentie	Resultaat
1.1	Mengmonster	MM01	Geen asbest

<b>Beschrijving</b>	Pleister wand
<b>Omgeving</b>	Binnen
<b>Primaire drager</b>	Binnenwand
<b>Bindmiddel van materiaal</b>	Gips - kalk
<b>Gebondenheid op basis van bindmiddel</b>	Niet-hechtgebonden
<b>Hoeveelheid (oppervlakte - dikte - aantal)</b>	• 350,00 m <sup>2</sup> - 1,00 cm - 1 stuk
<b>Totaal volume</b>	3,50 m <sup>3</sup>
<b>Identificatiemethode</b>	Vaststelling met monstername
<b>Destructieve handeling voor identificatie</b>	Nee

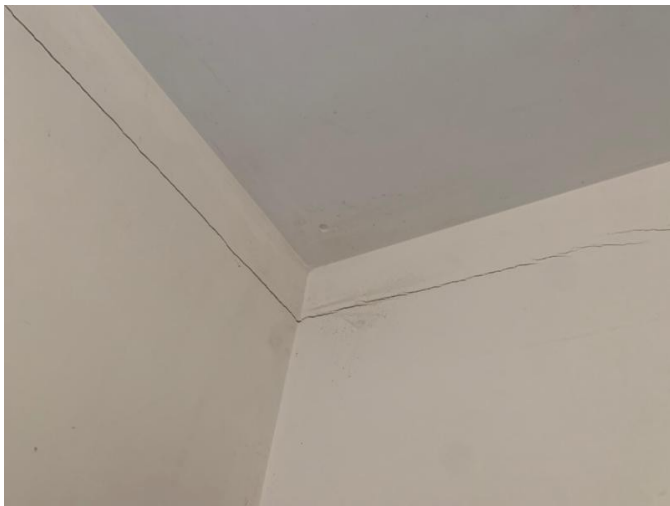
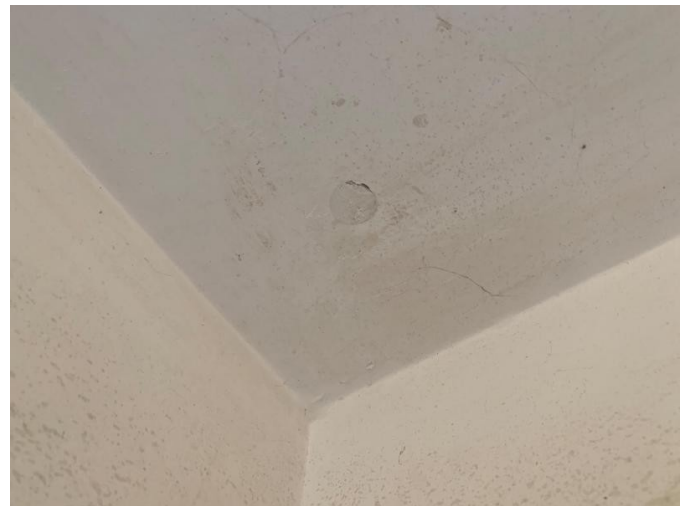
## Fiche 2: Pleister plafond

Overzichtsfoto

Detailfoto

Geen asbest

#	Type	Referentie	Resultaat
2.1	Mengmonster	MM02	Geen asbest

<b>Beschrijving</b>	Pleister plafond
<b>Omgeving</b>	Binnen
<b>Primaire drager</b>	Plafond
<b>Bindmiddel van materiaal</b>	Gips - kalk
<b>Gebondenheid op basis van bindmiddel</b>	Niet-hechtgebonden
<b>Hoeveelheid (oppervlakte - dikte - aantal)</b>	• 240,00 m <sup>2</sup> - 1,00 cm - 1 stuk
<b>Totaal volume</b>	2,40 m <sup>3</sup>
<b>Identificatiemethode</b>	Vaststelling met monstername
<b>Destructieve handeling voor identificatie</b>	Nee
