Keuringsverslag van een elektrische laagspanning- en zeer lage spanningsinstallatie

NIET CONFORM

Datum keuring: 08/01/2025

Straatnaam: Gentseweg
Huisnummer: 224
Busnummer:
Postcode: 9120
Gemeente: BEVEREN-WAAS
Land: België

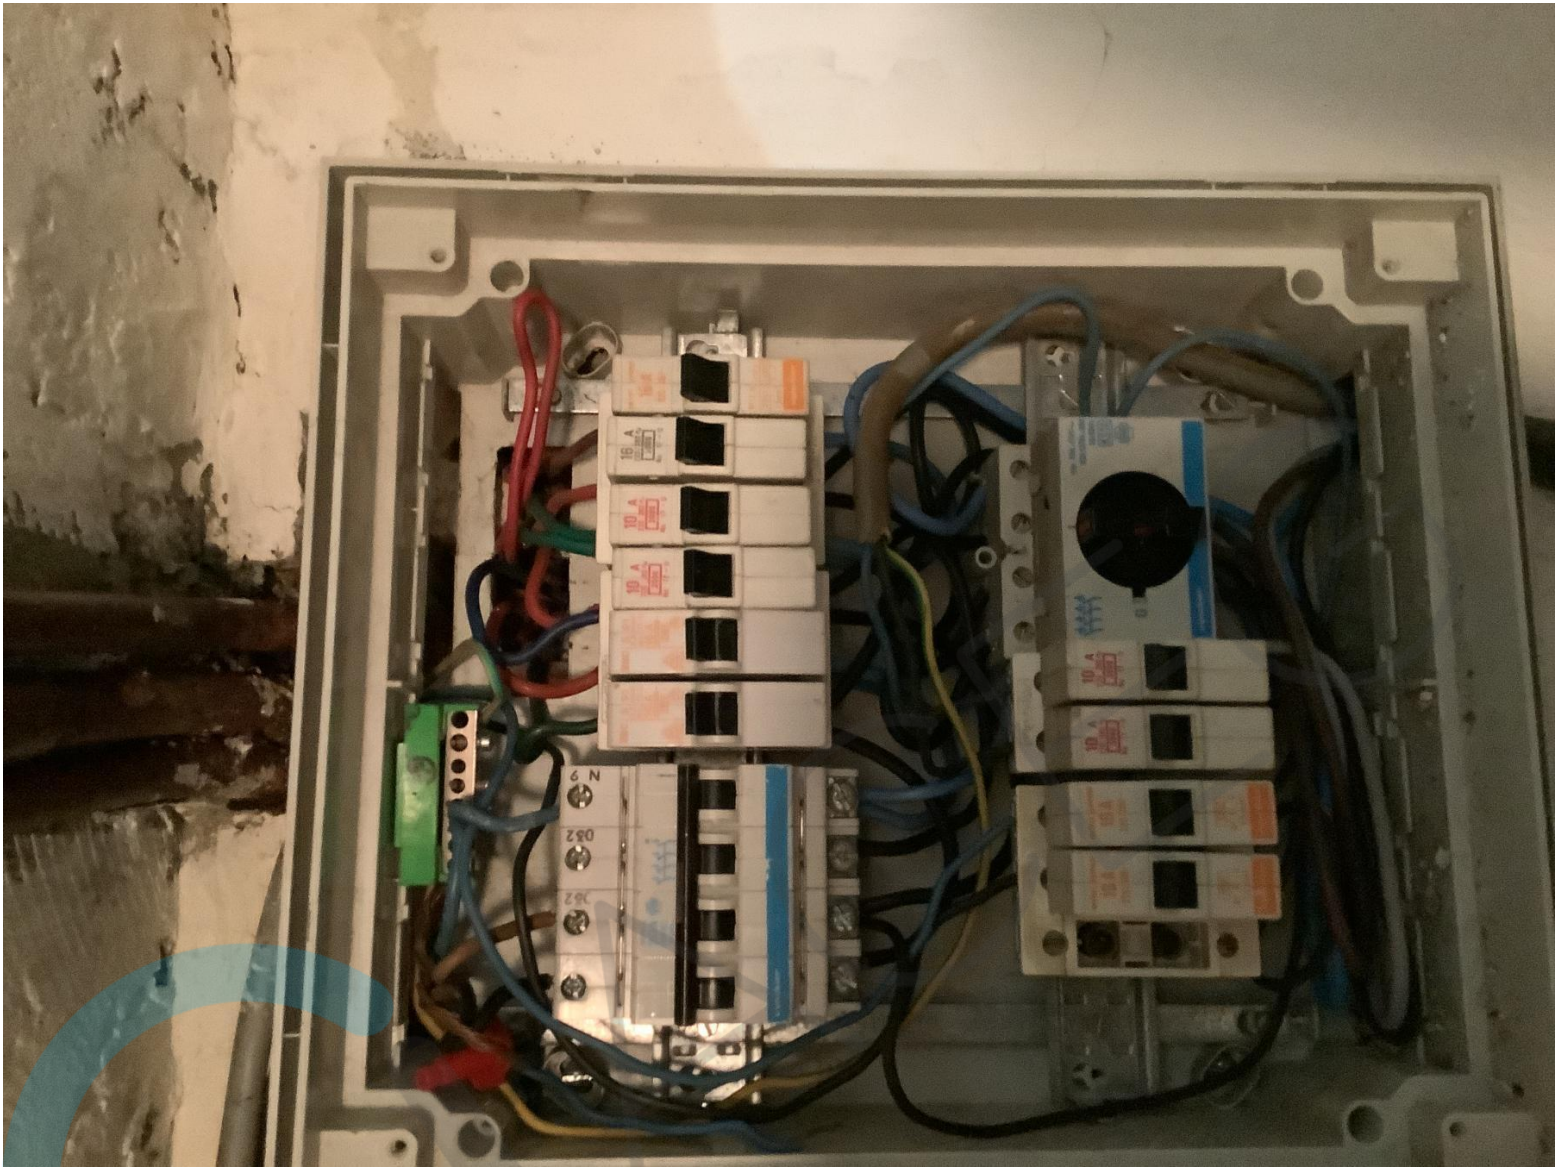
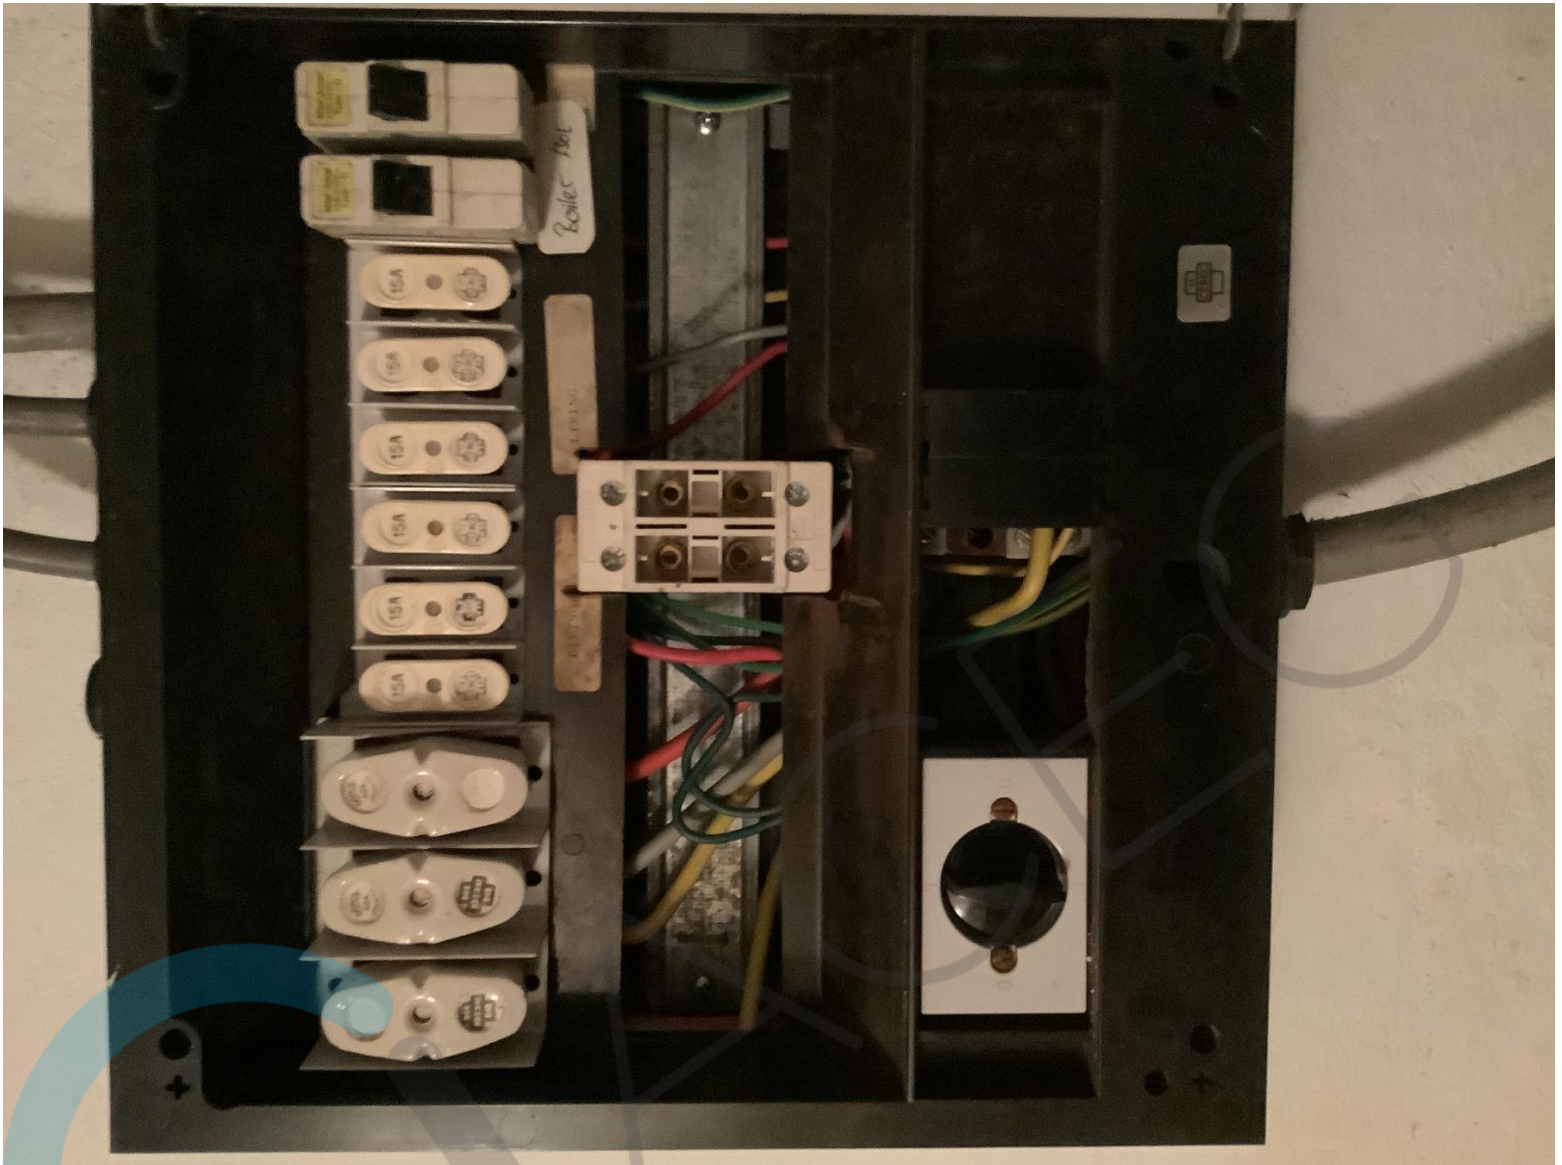
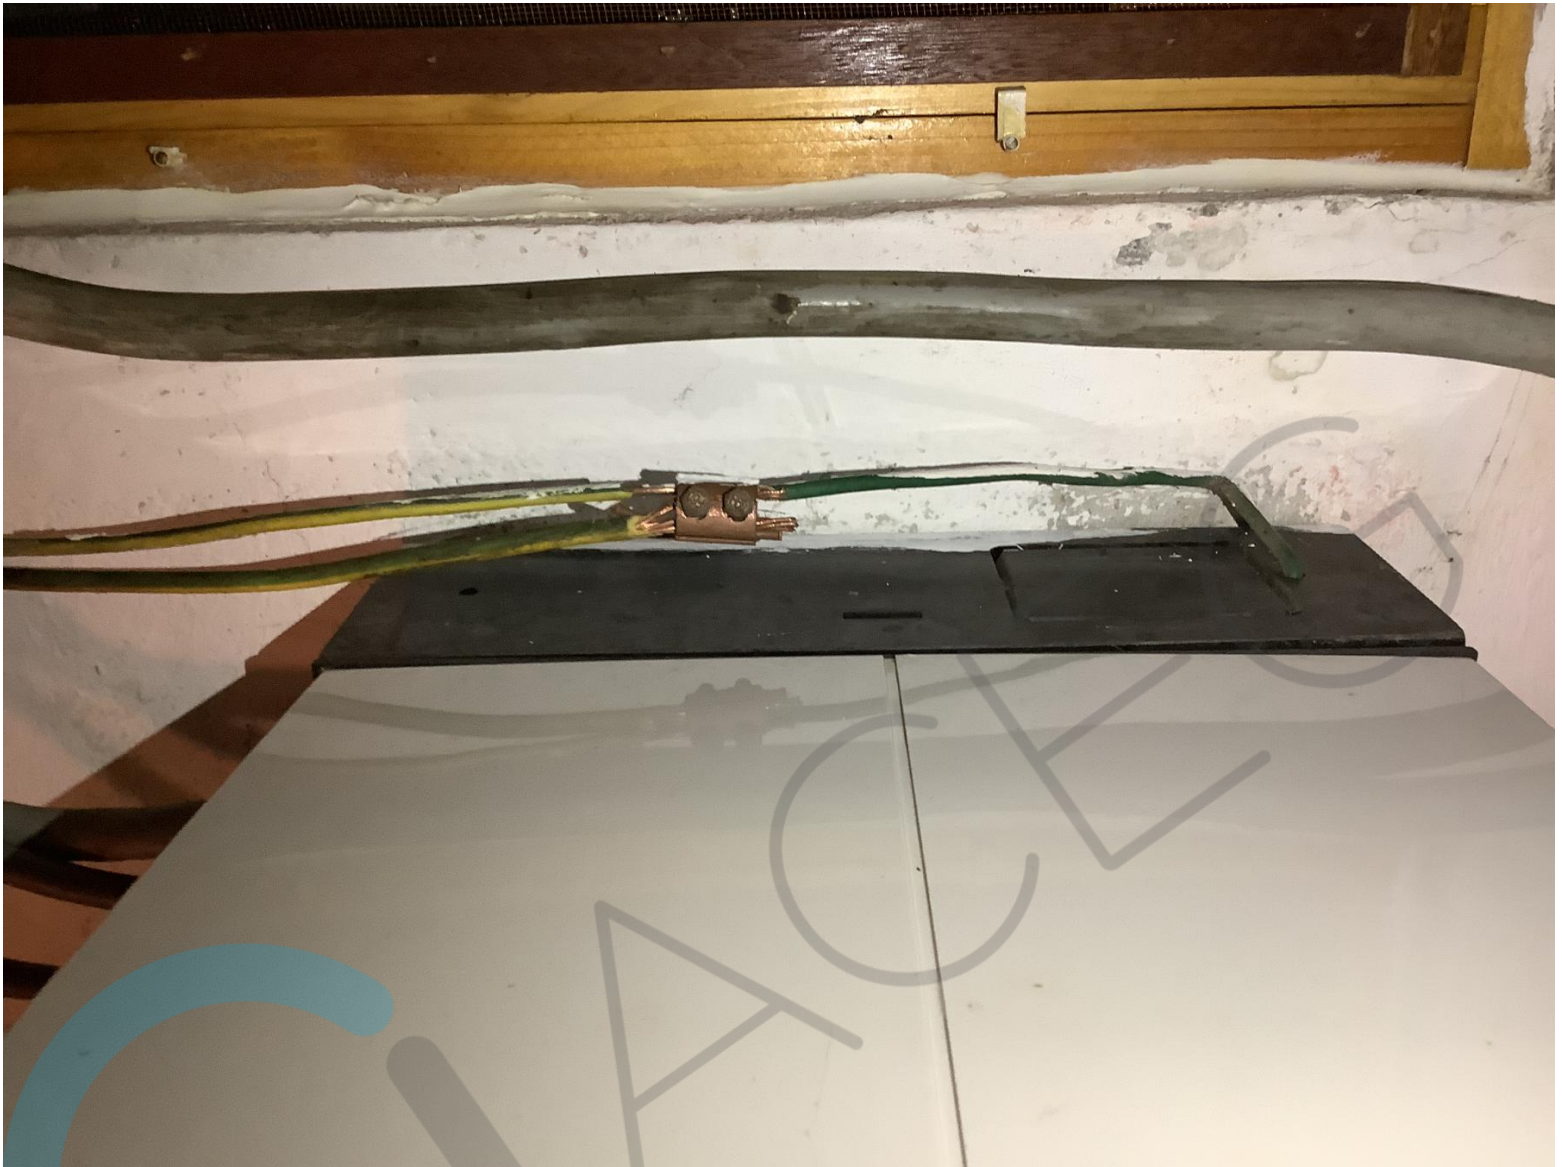
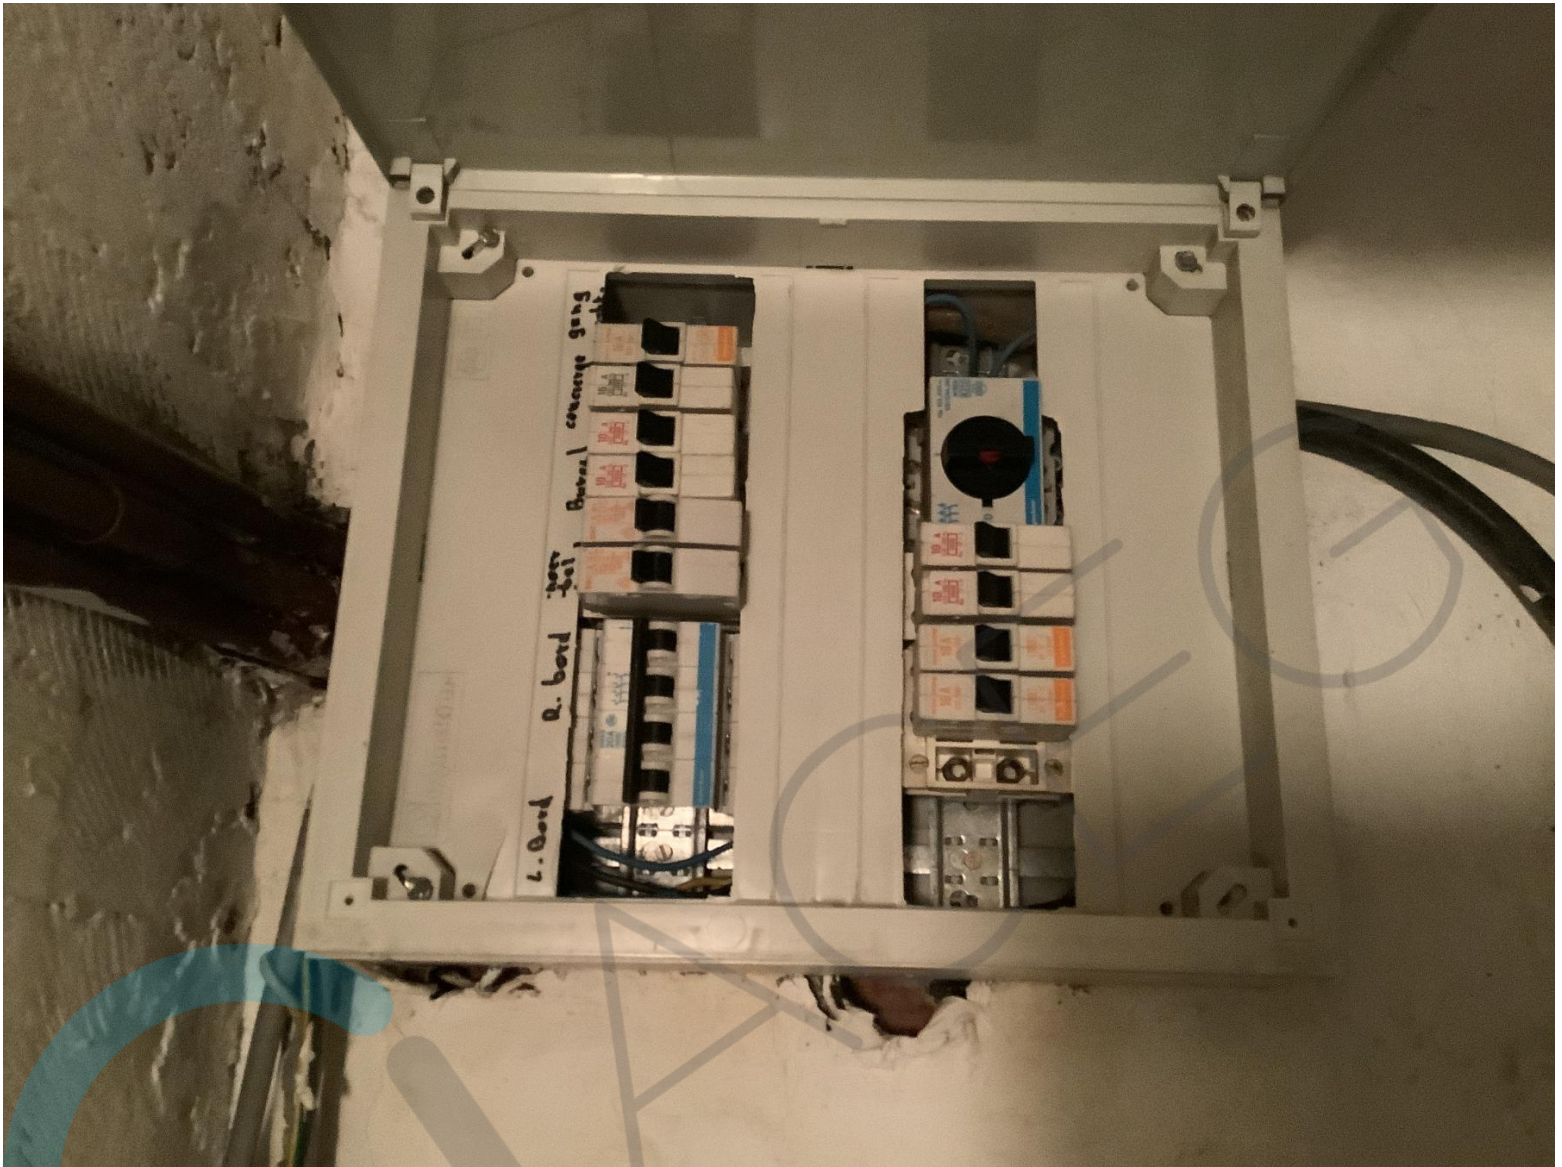
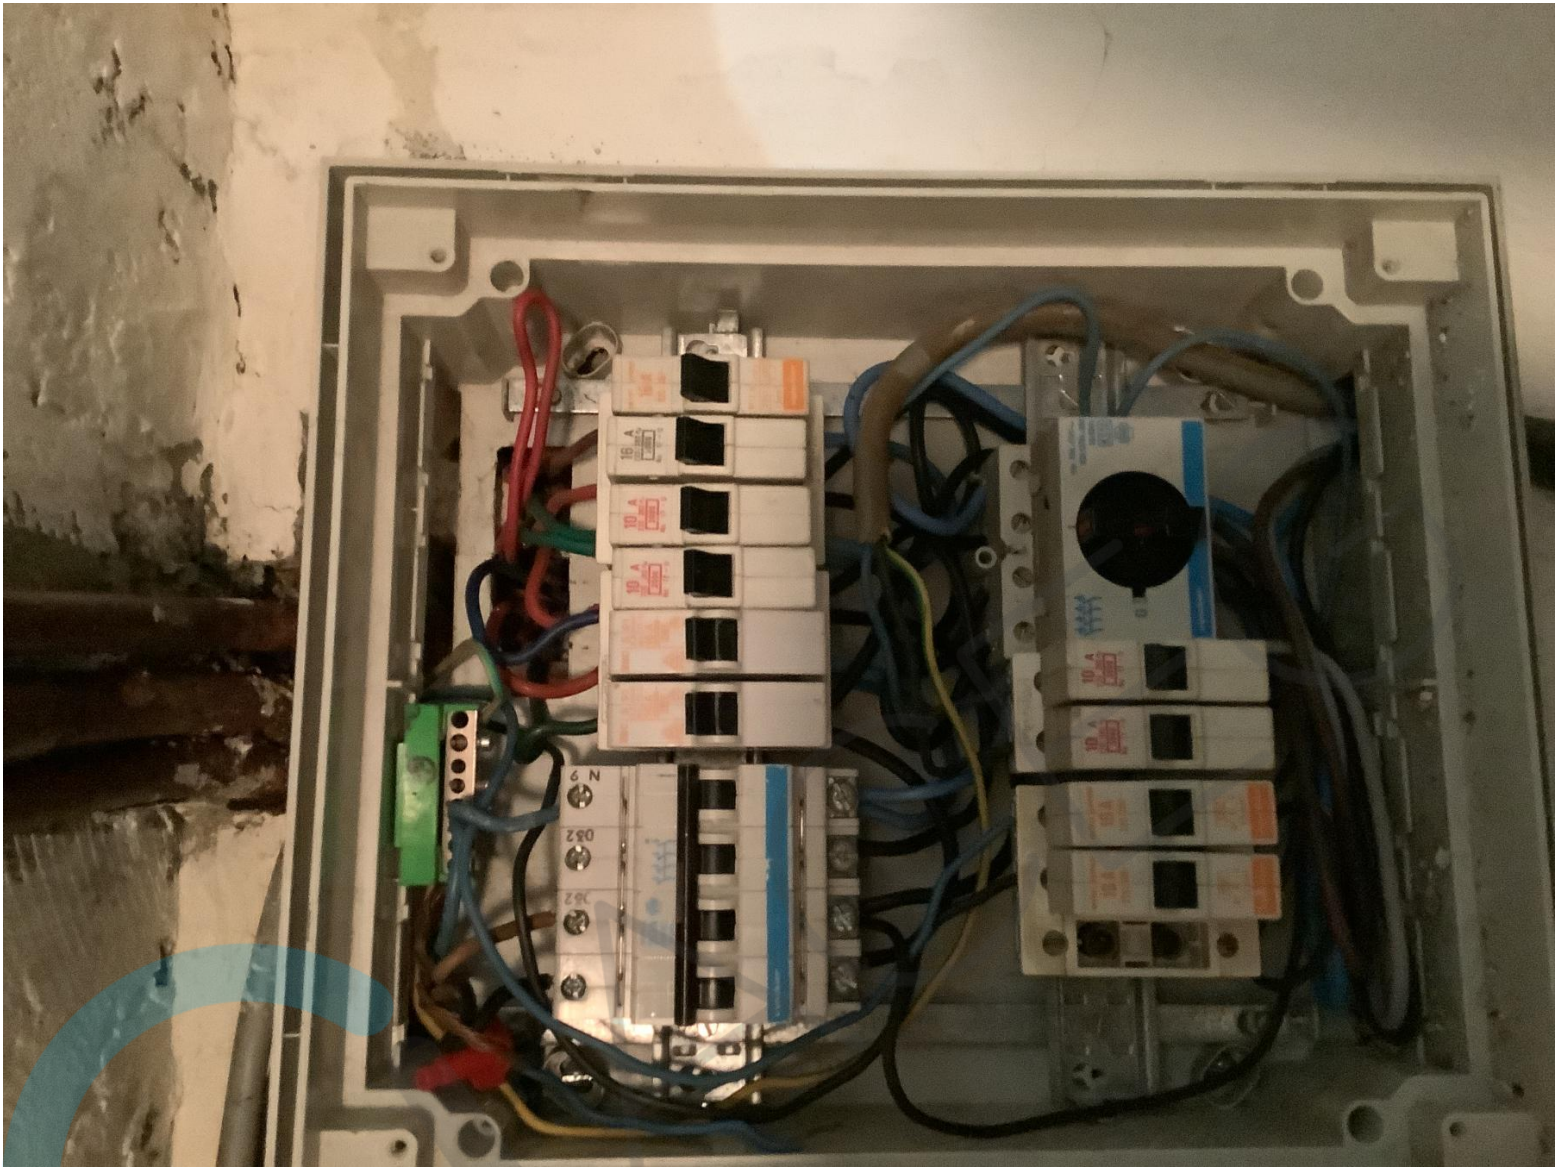
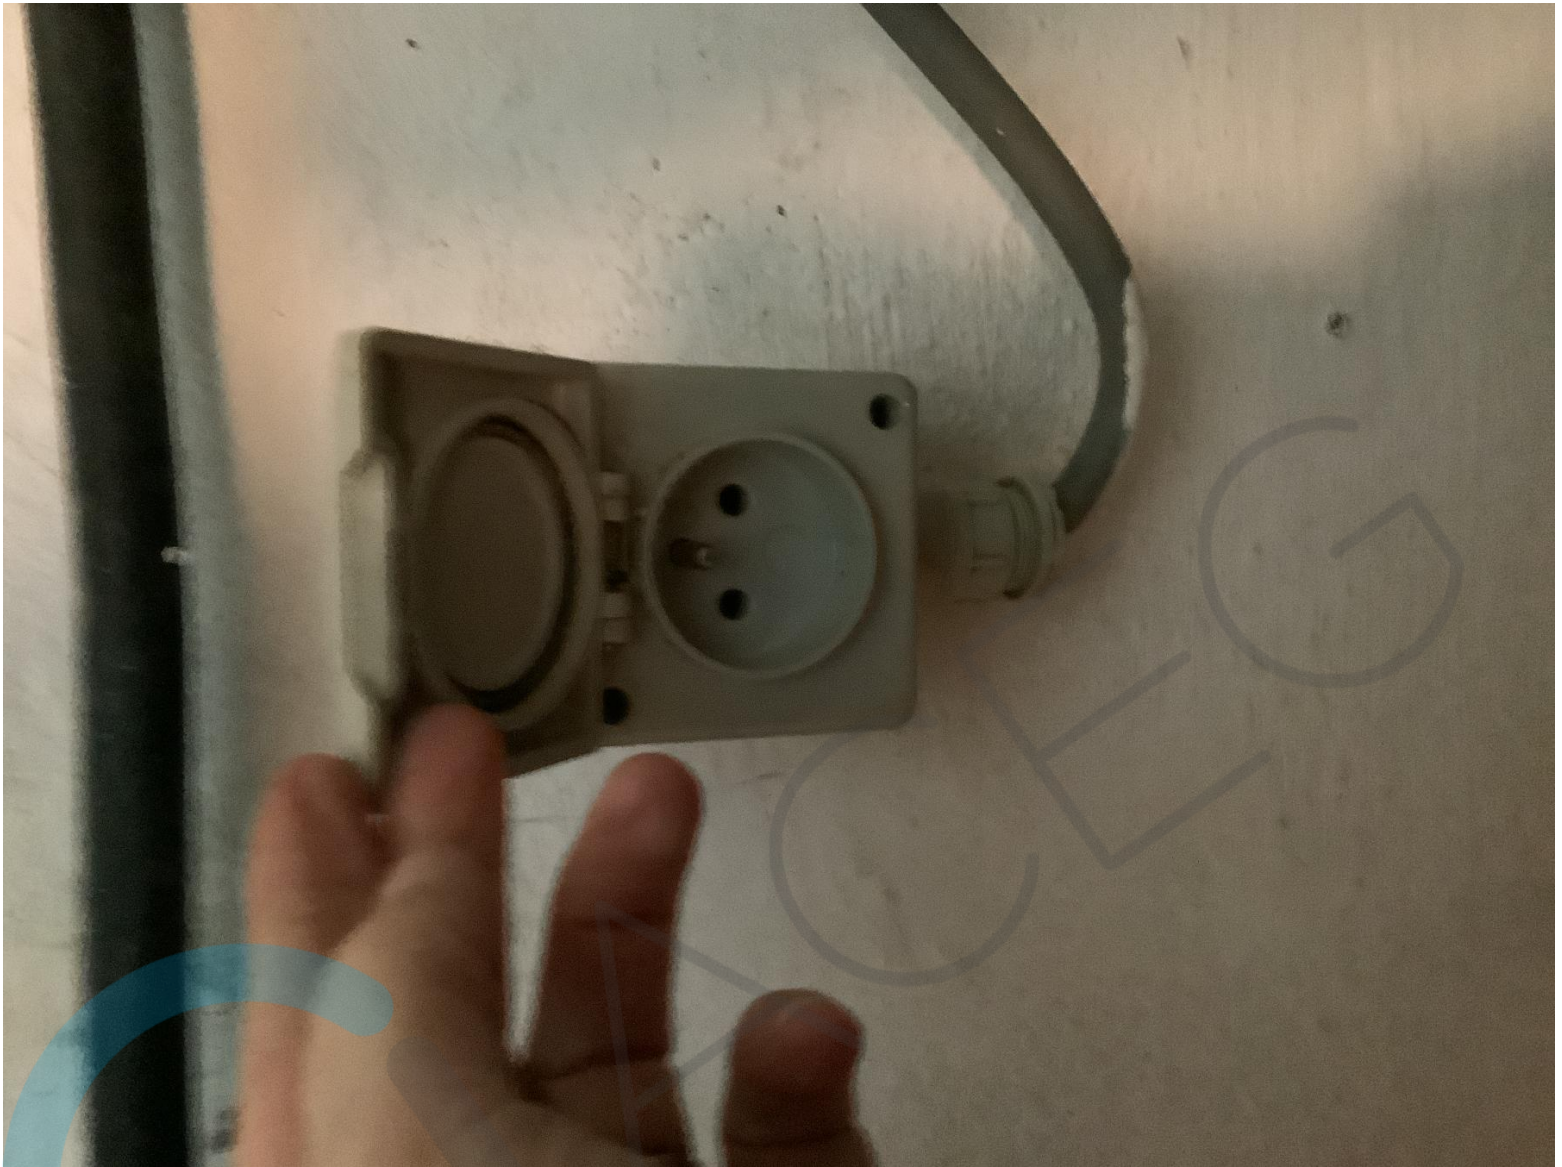
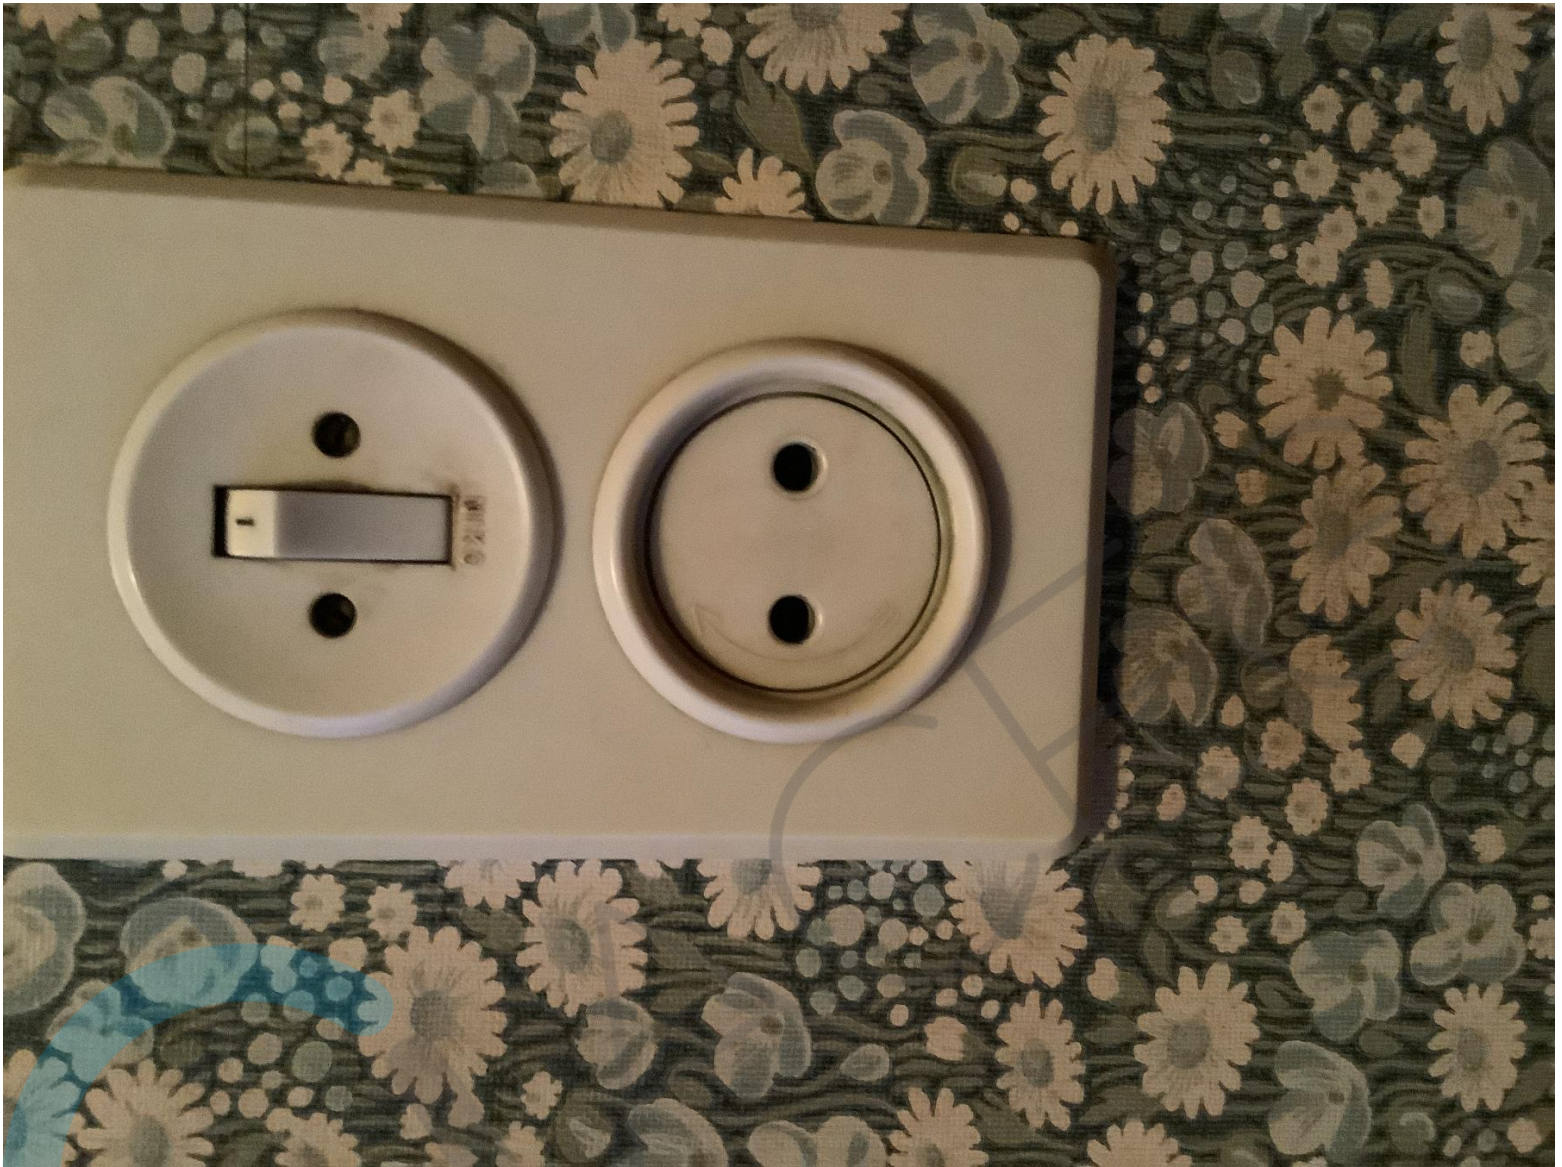
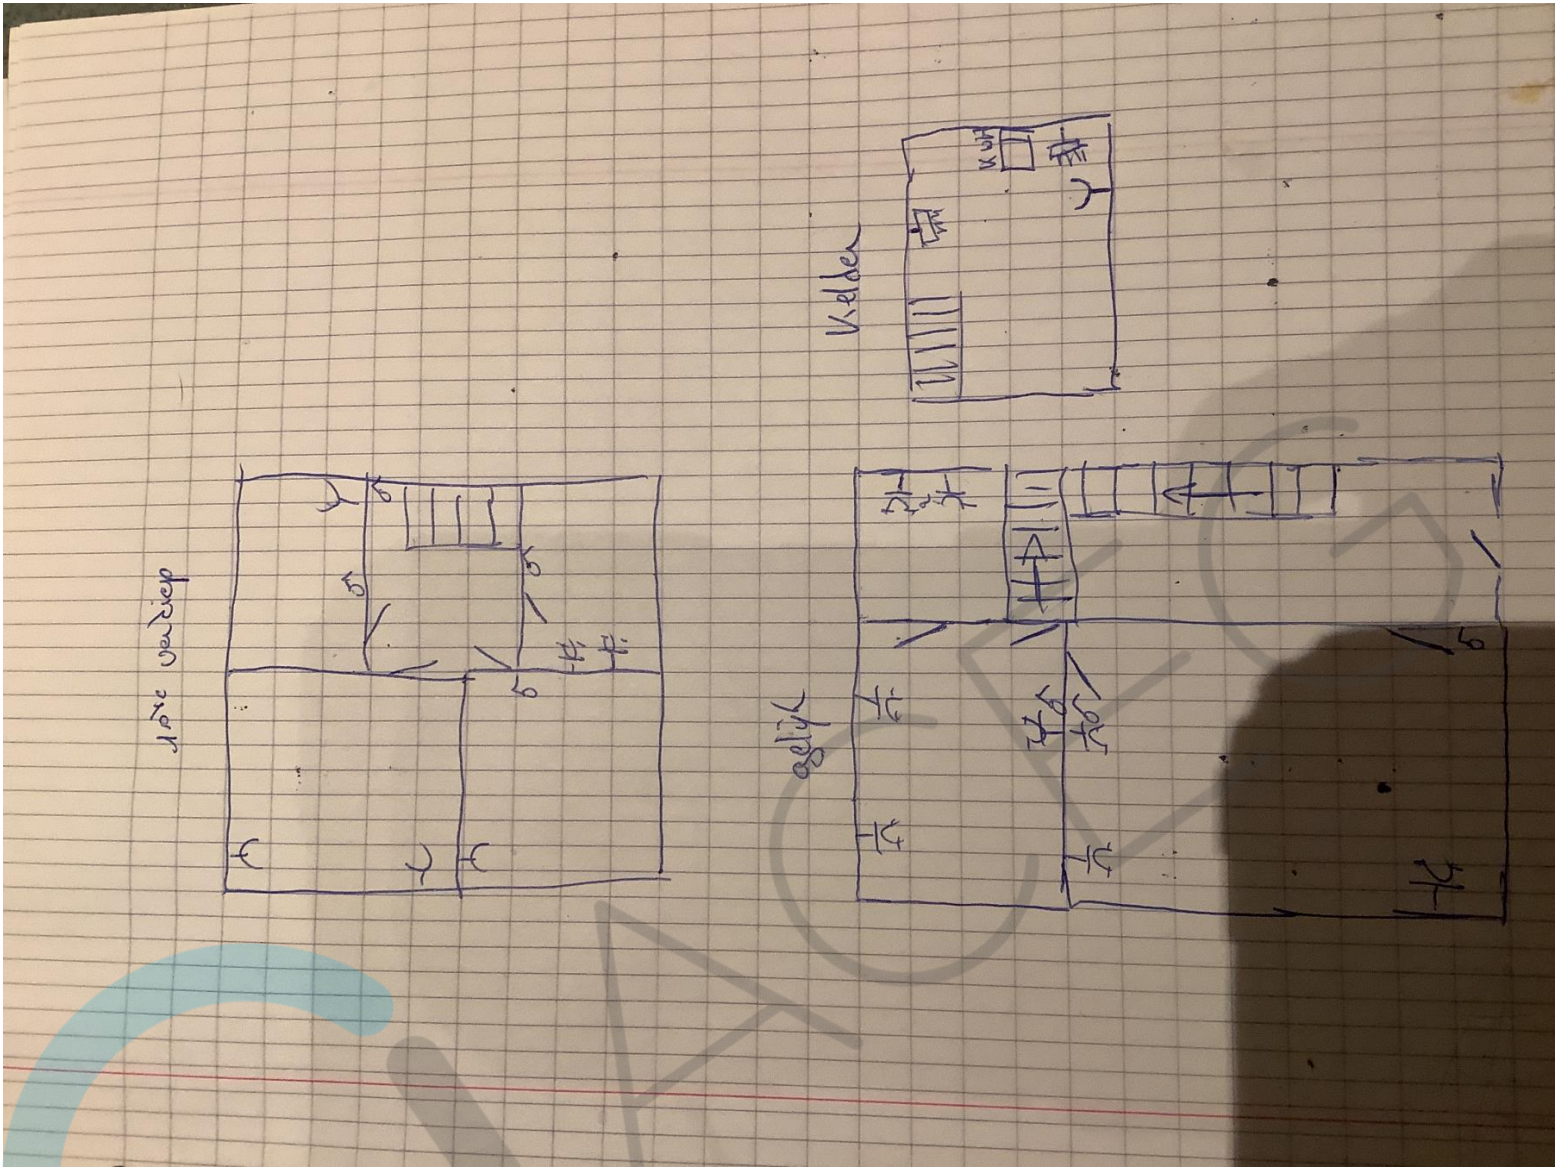
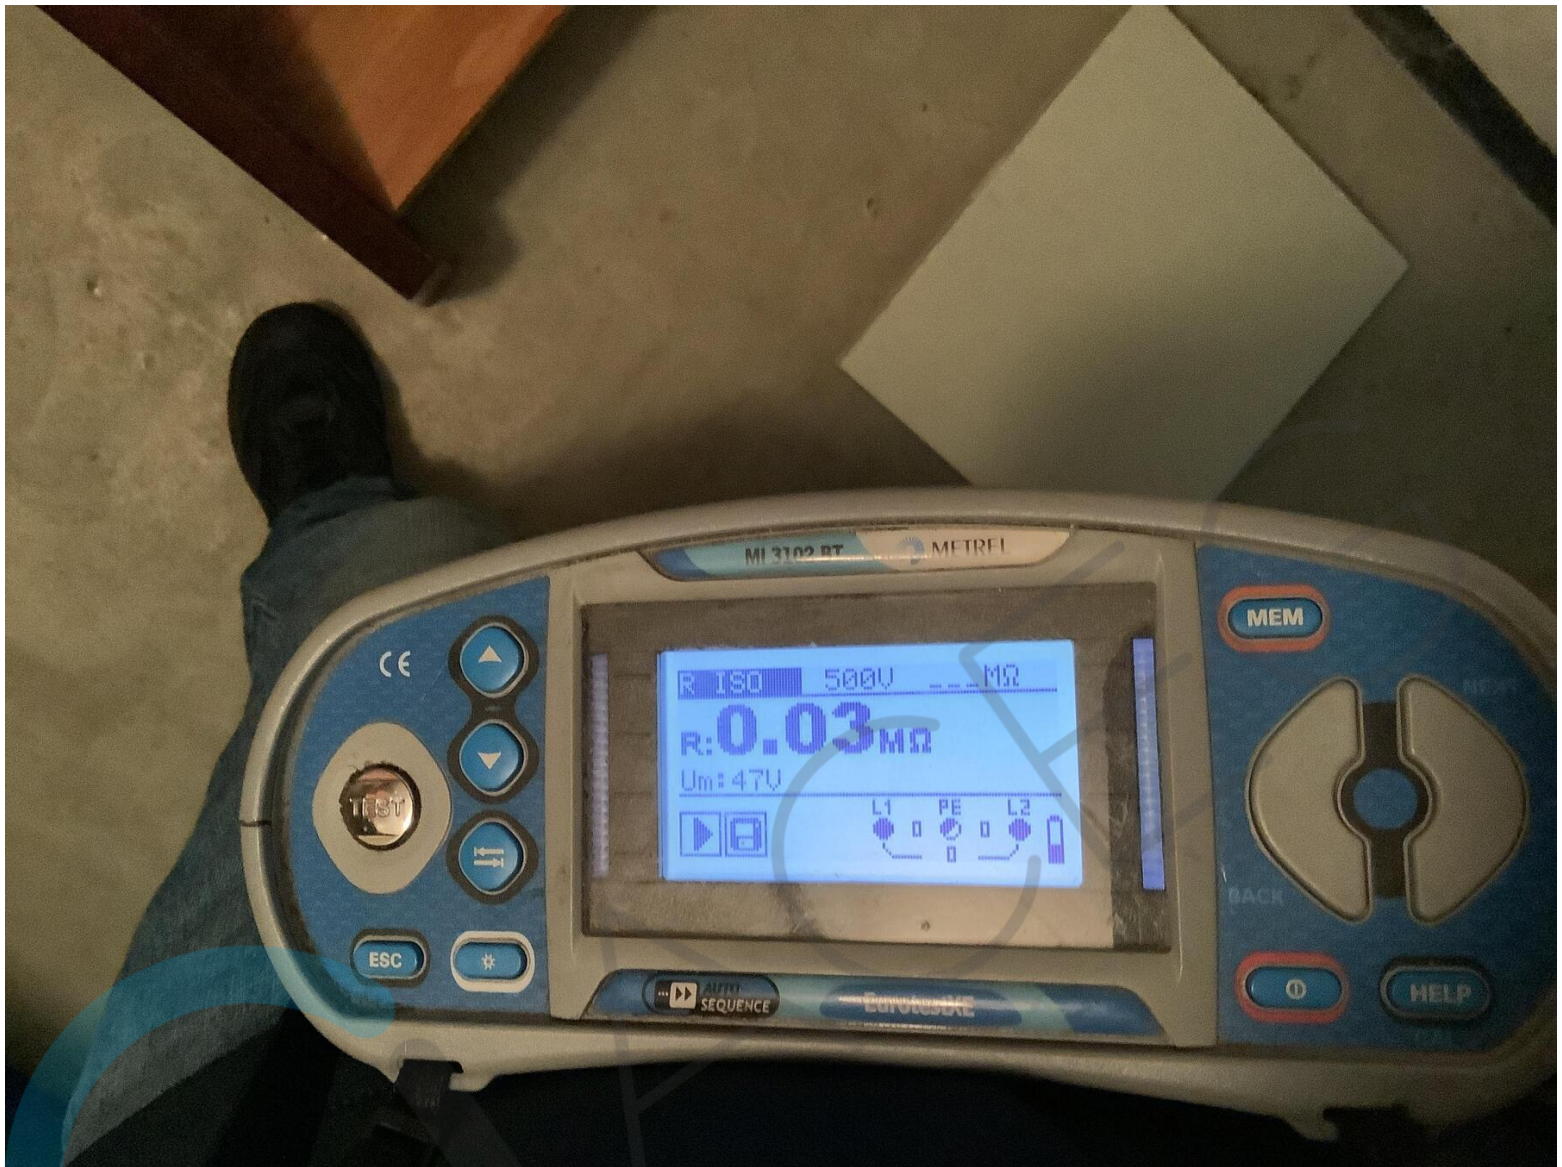
Afbeelding schakel- en verdeelbord:

I5.05 De deur en/of afschermplaat van het schakelbord dient (terug)geplaatst worden. Aanraking van onder spanning staande delen mogelijk. (Boek 1 Afdeling 5.1.4. en 5.3.5.1.A. en 4.2.2.3.)

I5.07 Verdeelbord dient vervangen te worden, de beschermingsgraad tegen rechtreksee aanraking is onvoldoende. (Boek 1 Onderafdeling 4.2.2.3.)

I7.08 De aanduiding van de nominale stroomsterkte van smeltzekeringen en/of vermogensschakelaars is niet zichtbaar of is uitgewist. (Boek 1 Onderafdeling 1.4.2.1.)
