# Asbestinventarisatetest

Sint-Rochusstraat 23/1, 2000 Antwerpen

Attestnummer : 20250217-000087.000

## Zone 1: Hoofdgebouw

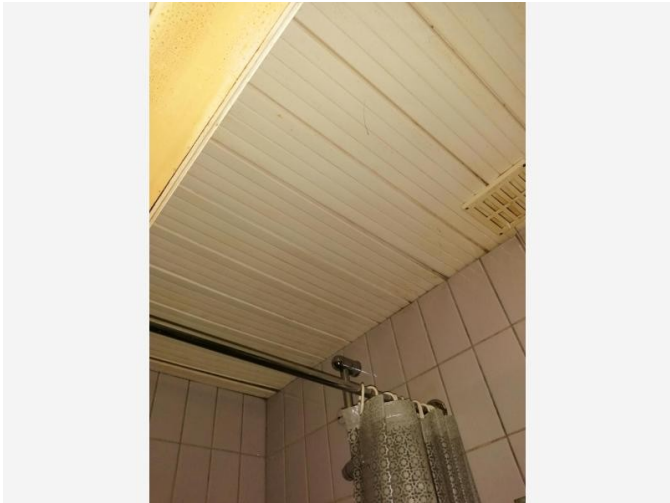
Vrije foto

Geen waarneembare in-situ gipstoepassingen voor schildeel plafond. (Algemene toepassing van verlaagde plafonds)

Voorbehoud wordt gemaakt voor achterliggende niet-waarneembare oude gipslagen.

| Primaire drager | Plafond |

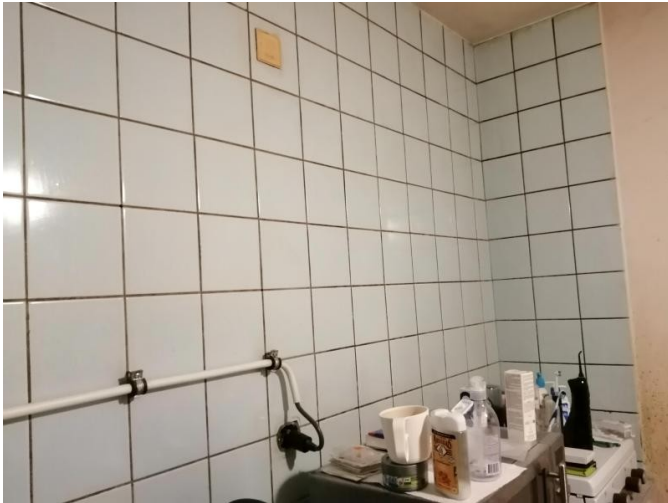
Vrije foto

Materiaal niet waarneembaar.

Staalname enkel mogelijk mits destructief onderzoek.

| Primaire drager | Binnenwand |

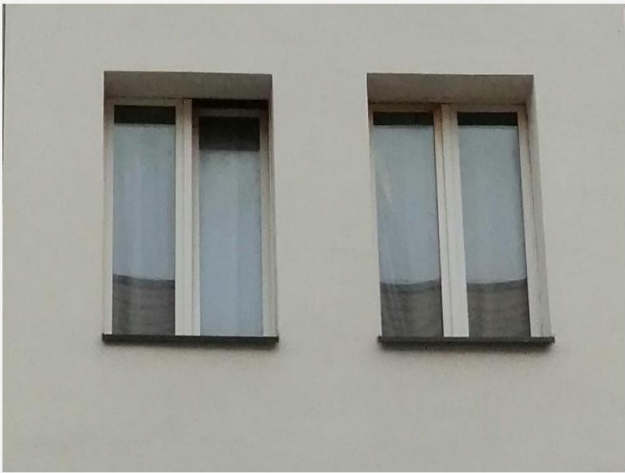
Vrije foto

alle (dubbel) glas geplaatst in siliconen.

| Primaire drager | Wandopening verticaal (raam, deur, ...) |

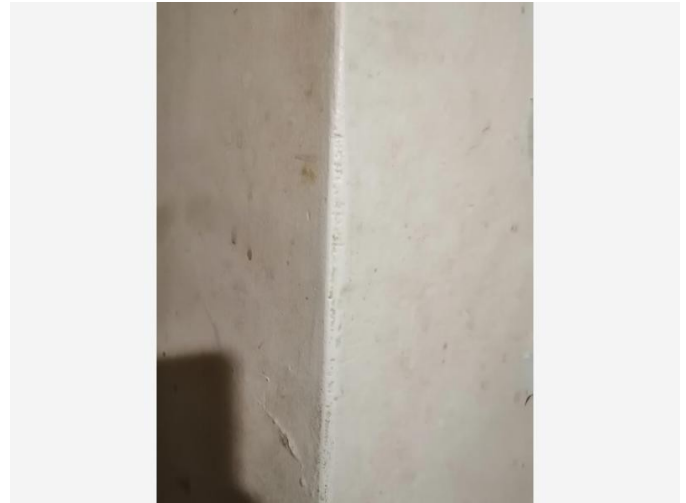
## Fiche 5: gips wanden

Geen asbest

| # | Type | Referentie | Resultaat |
|---|---|---|---|
| 5.1 | Mengmonster | SRS23A- app. +2 - gips wand | Geen asbest |

| Bindmiddel van materiaal | Gips - kalk |
| Hoeveelheid (oppervlakte - dikte - aantal) | • 30,00 m <sup>2</sup> - 1,00 cm - 1 stuk |
| Opmerking | Overige wanden : lichte scheidingswanden en voorzetwanden in gipskarton, voorzetwanden in hout. |
