# Asbestinventarisatetest

Sint-Rochusstraat 23/2, 2000 Antwerpen

Attestnummer : 20250217-000089.000

## Zone 1: Hoofdgebouw

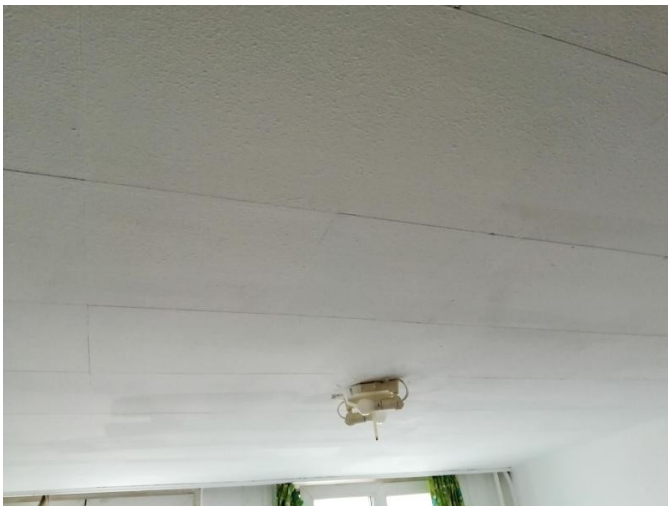
Vrije foto

Geen waarneembare in-situ gipstoepassingen voor schildeel plafond. (Algemene toepassing van verlaagde plafonds)

Voorbehoud wordt gemaakt voor achterliggende niet-waarneembare oude gipslagen.

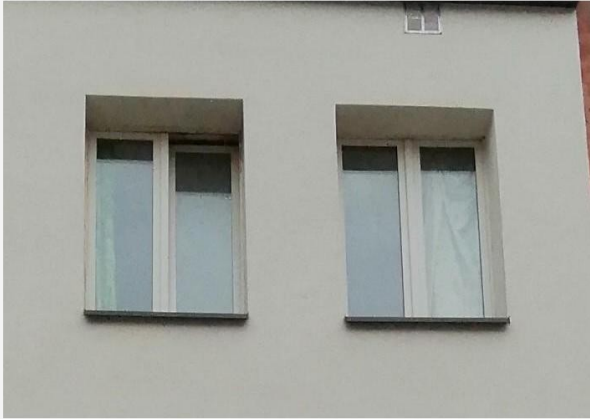
Vrije foto

alle (dubbel) glas geplaatst in siliconen.

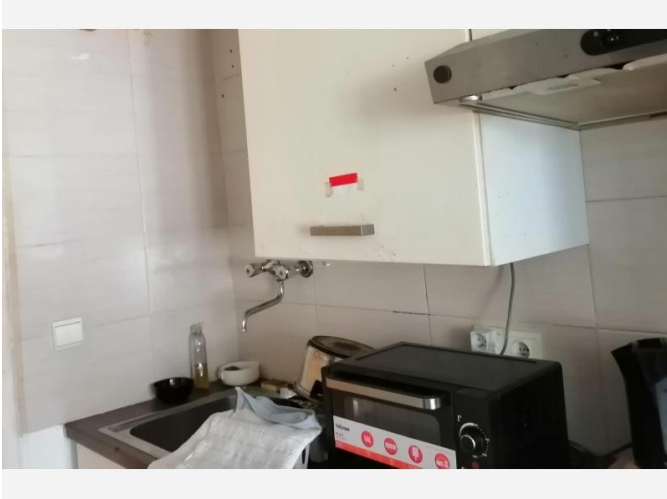
Vrije foto

Materiaal niet waarneembaar.

Staalname enkel mogelijk mits destructief onderzoek.

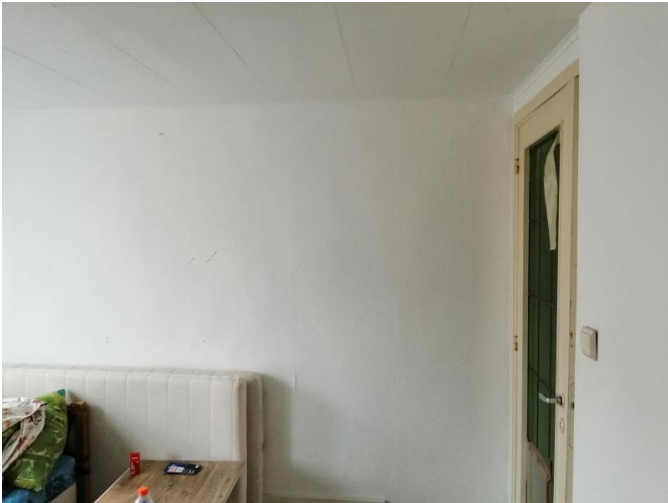
## Fiche 5: gips wanden

Geen asbest

| # | Type | Referentie | Resultaat |
|---|---|---|---|
| 5.1 | Mengmonster | SRS23A- app + 3 - gips wand | Geen asbest |

| Bindmiddel van materiaal | Gips - kalk |
| Hoeveelheid (oppervlakte - dikte - aantal) | • 40,00 m <sup>2</sup> - 1,00 cm - 1 stuk |
| Opmerking | overige wanden : deels hout (leefkamer) deels lichte voorzetwanden in gipskarton. |
