# Asbestinventarisatetest

Sint-Rochusstraat 23, 2000 Antwerpen

Attestnummer : 20250217-000085.000

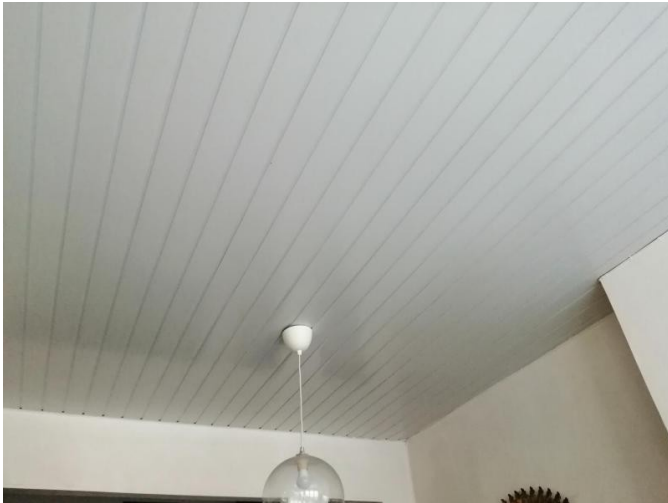
| Fiche 1: gips plafonds..... | 13 |

verlaagde plafonds in hout & gipsplaat

| Identificatiemethode | Vaststelling & expertise (niet-asbestverdacht) |
| Primaire drager | Plafond |

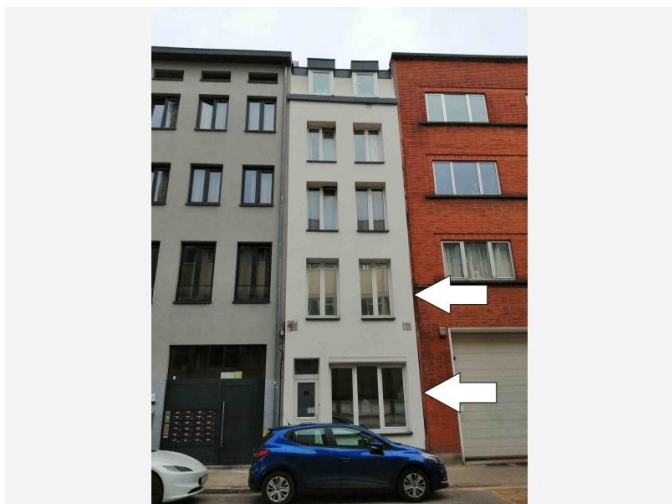
| Fiche 3: crepi gevels..... | 15 |

crepi op eps-isolatie, geplaatst in 2023

| Identificatiemethode | Bewijsdocument |
| Primaire drager | Wand buitenschil |

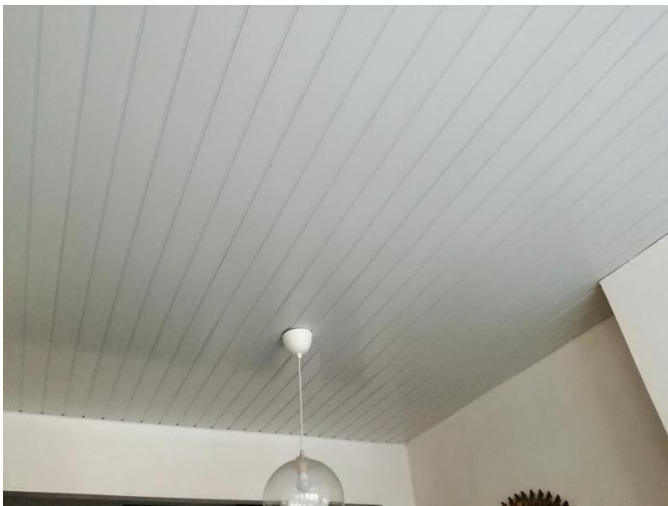
| Fiche 4: plafonds..... | 16 |

Geen waarneembare in-situ gipstoepassingen voor schildeel plafond. (Algemene toepassing van verlaagde plafonds)

Voorbehoud wordt gemaakt voor achterliggende niet-waarneembare oude gipslagen.

| Identificatiemethode | Vaststelling & expertise (niet-asbestverdacht) |
| Primaire drager | Plafond |

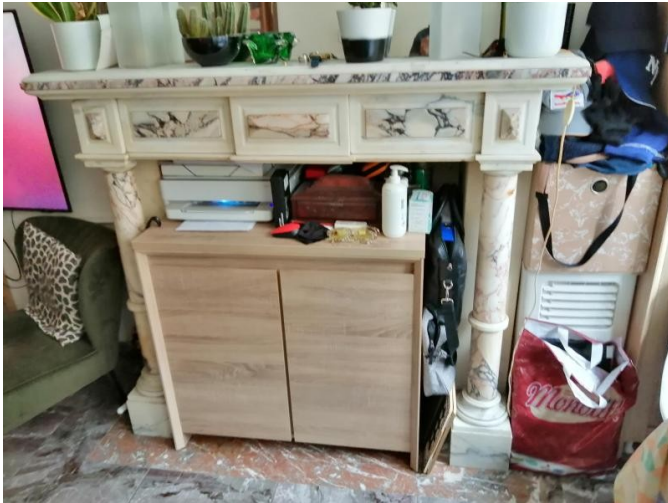
| Fiche 5: schouwmantel..... | 17 |

schouwmantel in natuursteen.

| Identificatiemethode | Vaststelling & expertise (niet-asbestverdacht) |
| Primaire drager | Binnenwand |

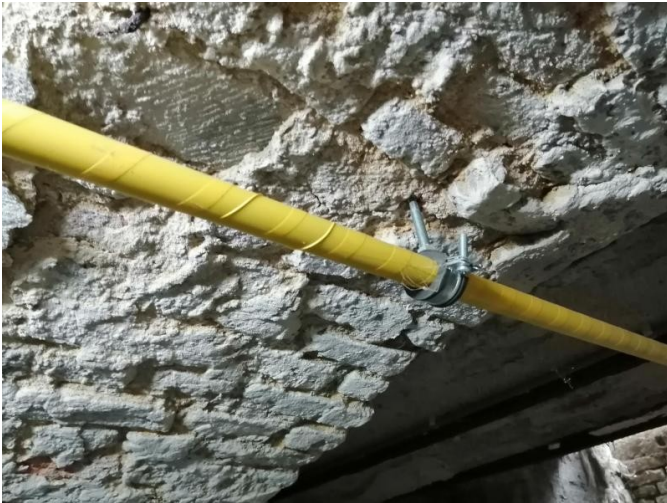
| Fiche 6: kelder..... | 18 |

baksteen tongewelf met leidingwerk in pvc, Cu & Alupex

| Identificatiemethode | Vaststelling & expertise (niet-asbestverdacht) |

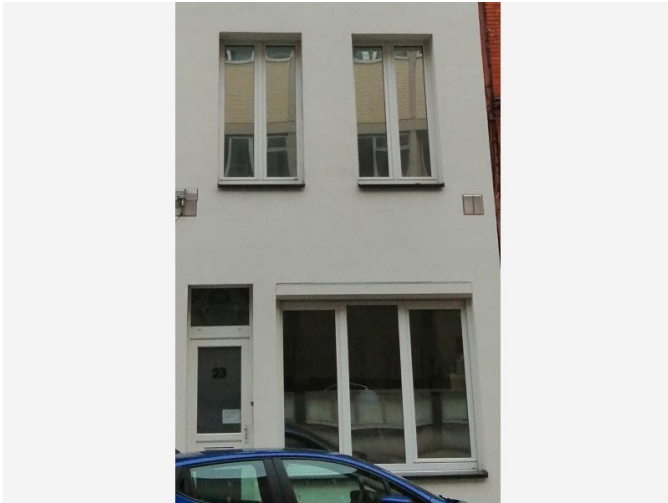
| Fiche 7: mastiek buitenschrijnwerk..... | 19 |

alle glas gezet in siliconen

| Identificatiemethode | Vaststelling & expertise (niet-asbestverdacht) |
| Primaire drager | Wandopening verticaal (raam, deur, ...) |

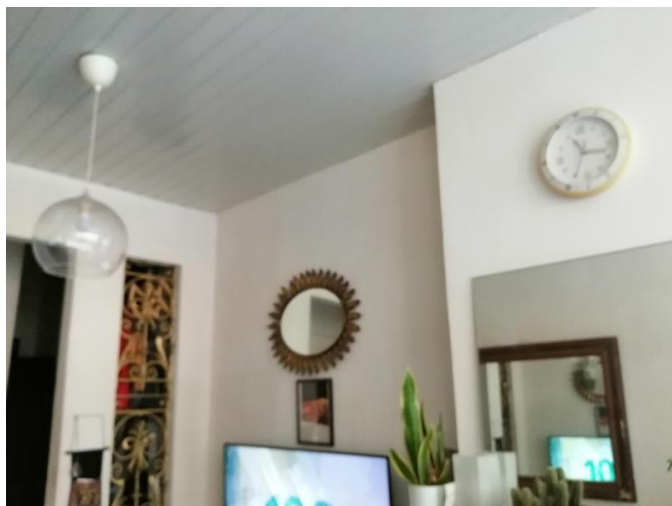
## Fiche 8: gips wanden

Overzichtsfoto

Detailfoto

Geen asbest

| # | Type | Referentie | Resultaat |
|---|---|---|---|
| 8.1 | Mengmonster | SRS23A-app GV + 1- gips wand | Geen asbest |

| Bindmiddel van materiaal | Gips - kalk |
| Gebondenheid op basis van bindmiddel | Niet-hechtgebonden |
| Hoeveelheid (oppervlakte - dikte - aantal) | • 65,00 m <sup>2</sup> - 1,00 cm - 1 stuk |
