Asbestinventarisatetest

Elsum 111, 2440 Geel

Attestnummer : **20240504-000131.000**

Asbestveilig

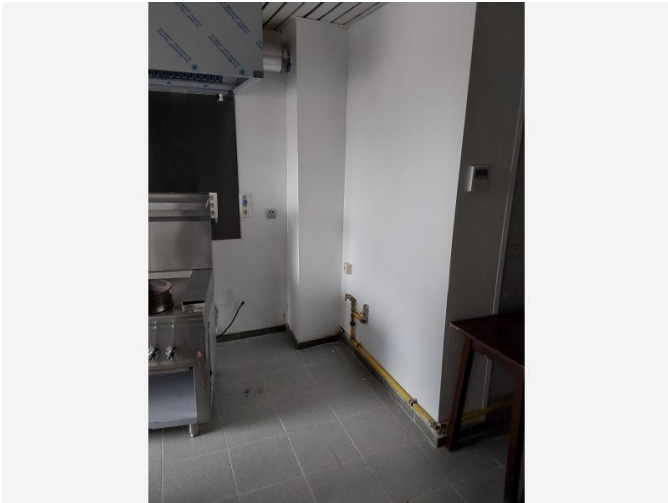
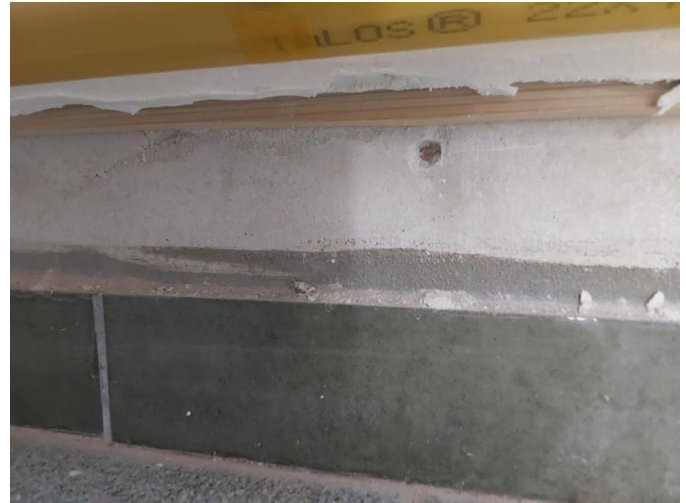
Fiche 2: Pleisterwerk muren

Overzichtsfoto

Detailfoto

Geen asbest

#	Type	Referentie	Resultaat
2.1	Mengmonster	MM01	Geen asbest

Beschrijving	Pleisterwerk muren
Omgeving	Binnen
Primaire drager	Binnenwand
Bindmiddel van materiaal	Gips - kalk

Gebondenheid op basis van bindmiddel	Niet-hechtgebonden
Hoeveelheid (oppervlakte - dikte - aantal)	• 10,00 m ² - 1,50 cm - 1 stuk
Totaal volume	0,15 m ³
Identificatiemethode	Vaststelling met monstername
Destructieve handeling voor identificatie	Nee
Opmerking	Niet aangeduide muren werden voorgezet met gipskartonplaten of werden betegeld.
