## Keuringsverslag van een elektrische laagspanning- en zeer lage spanningsinstallatie

### NIET CONFORM

Straatnaam: Boomgaardstraat  
Huisnummer: 9  
Busnummer:  
Postcode: 2070  
Gemeente: Burcht  
Land: België

Controlebezoek van een oude huishoudelijke elektrische installatie van een wooneenheid bij verkoop op vraag van de verkoper volgens (KB 08/09/2019) - AREI Boek 1- 8.4.2. en 8.2.1. en 4.2.4.3.

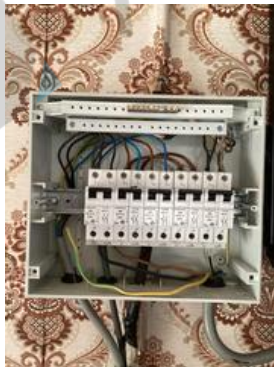
Afbeelding schakel- en verdeelbord:

| Aantal kringen | | Curve | Bescherming IN (A) | | (andere) | P | Sectie (mm²) |
|---|---|---|---|---|---|---|---|
| Visueel nazicht (algemeen) | NOK | | Directe aanraking | NOK | | Indirecte aanraking | NOK |

I5.02 De aanduiding van de stroomkringen en/of apparatuur, aansluitklemmen, enz dient aangebracht of vervolledigd te worden. (Boek 1 Onderafdeling 3.1.3.1. en 3.1.3.3.A. en 5.1.6.1)

I5.10 Niet gebruikte invoeringen van het verdeelbord zijn niet correct of onvoldoende afgedicht. (Boek 1 Afdeling 5.1.4. en 4.2.2.3.)
