# Asbestinventarisatetest

Herentalsebaan 387/301, 2100 Antwerpen

Attestnummer : 20230415-000170.000

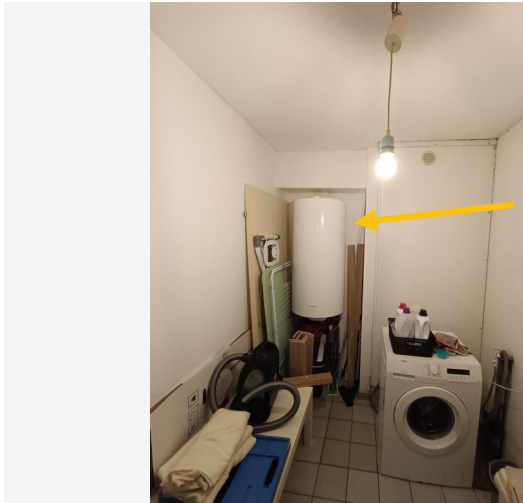
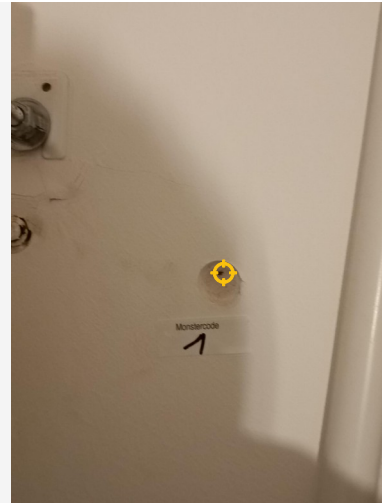
## Fiche 2: Pleisterwerk muren

Geen asbest

| # | Type | Referentie | Resultaat |
|---|---|---|---|
| 2.1 | Mengmonster | 1 | Geen asbest |

| Beschrijving | Pleisterwerk muren |
| Bindmiddel van materiaal | Gips - kalk |

| Gebondenheid op basis van bindmiddel | Niet-hechtgebonden |
| Hoeveelheid (oppervlakte - dikte - aantal) | <ul style="list-style-type: none"> <li>• 164,20 m<sup>2</sup> - 1,50 cm - 1 stuk</li> </ul> |

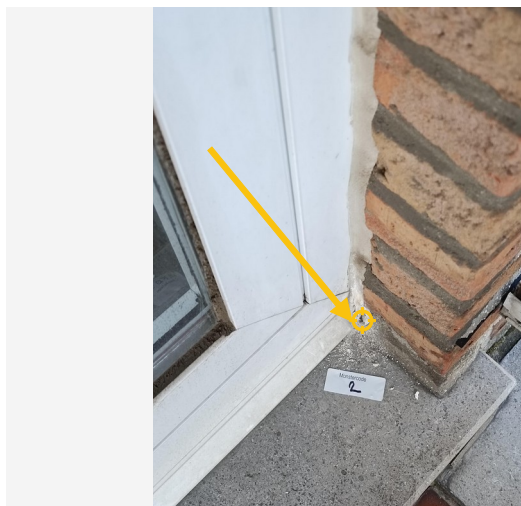
## Fiche 3: Mastiek ramen/terrasdeur

Geen asbest

| # | Type | Referentie | Resultaat |
|---|---|---|---|
| 3.1 | Mengmonster | 2 | Geen asbest |

| Beschrijving | Mastiek ramen/terrasdeur |
| Bindmiddel van materiaal | Kitten, mastiek, pasta |

| Gebondenheid op basis van bindmiddel | Hecht |
| Hoeveelheid (gewicht - aantal) | <ul style="list-style-type: none"> <li>• 0,10 kg - 1 stuk</li> </ul> |
