# Asbestinventarisatetest

Schotensesteenweg 76, 2100 Antwerpen

Attestnummer : 20241110-000001.000

Uitgegeven op : 10.11.2024

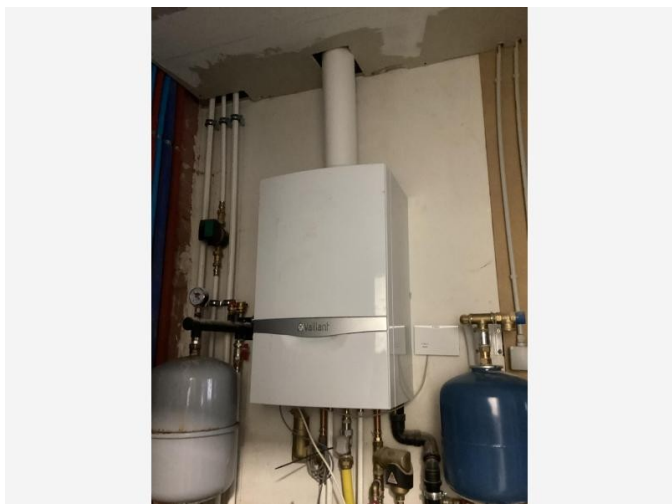
Vrije foto

De ketel bevat geen asbesthoudende pakkingen.
