# Asbestinventarisatetest

Vrijheidstraat 4, 9300 Aalst

Attestnummer : 20230309-000555.000

Uitgegeven op : 09.03.2023

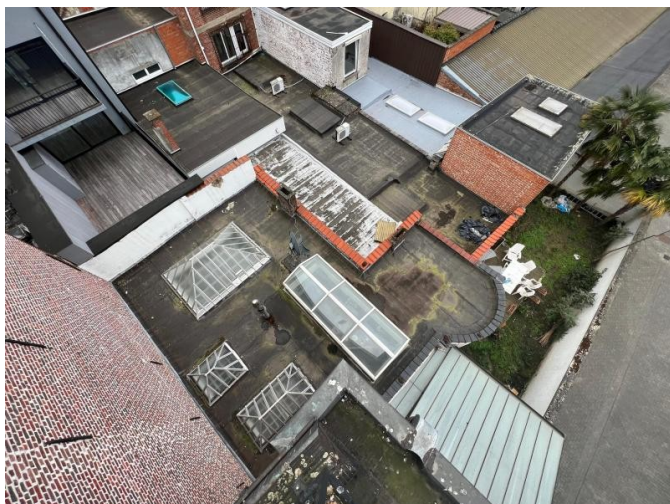
Situeringsfoto

**Reden:** Het onderzoek kan niet uitgevoerd worden binnen de bepalingen van de Welzijnswet

**Uitleg van de asbestdeskundige:** Een staalname van roofing nemen, wordt vermeden.

Dit omdat er waterlekken hierdoor kunnen ontstaan.

Het materiaal is dus asbestverdacht, niet asbesthoudend.

| (Asbest)materiaal | Dak- en gevelbekleding - Roofing |
| Karakterisatie | Asbest (verdacht) |
| Primaire drager | Plat dak |

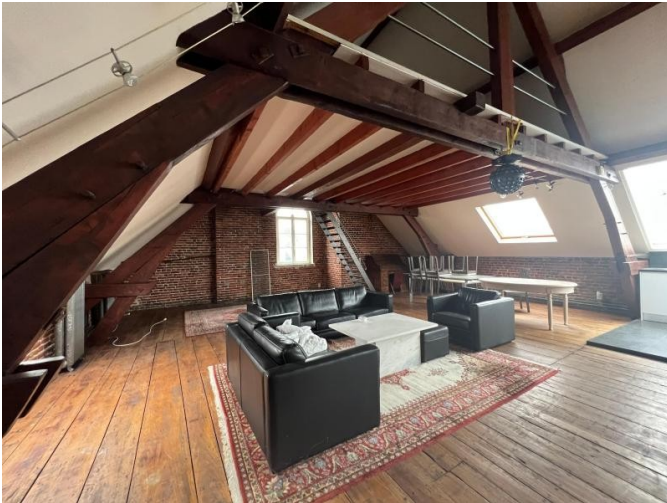
*Situeringsfoto*

#### Uitgesloten van inspectie

**Bouwjaar:** 2015

*Constructies gebouwd vanaf 2001 moeten niet onderzocht worden*

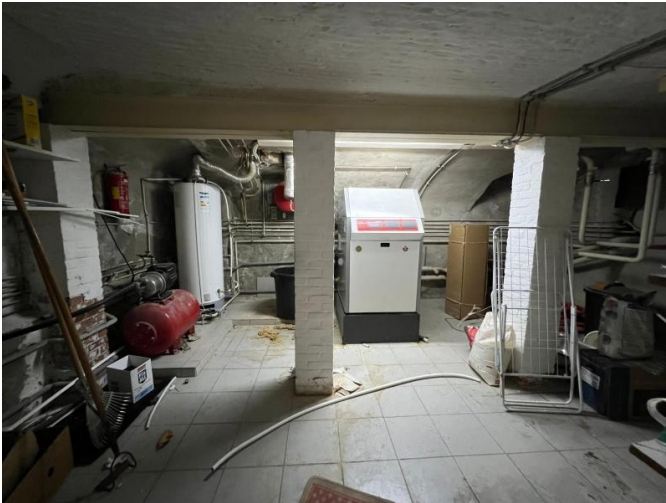
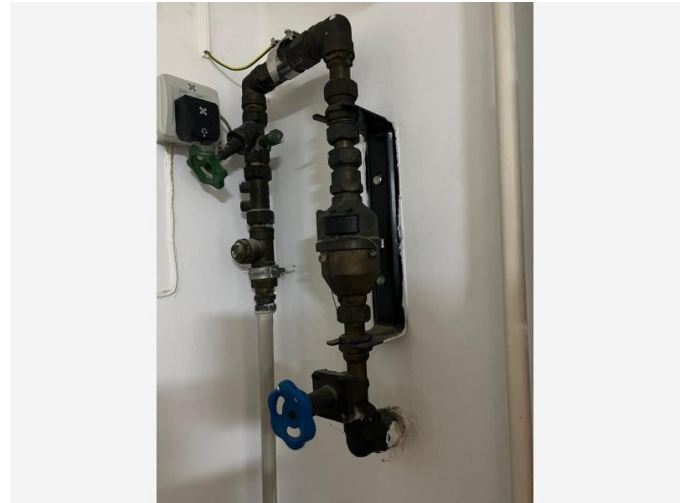
## Fiche 5: Koorden - kelder

Geen asbest

| Beschrijving | Koorden - kelder |
| Primaire drager | HVAC infrastructuur en uitrusting |
| Bindmiddel van materiaal | Weinig of geen bindmiddel (textiel, bevolking, ...) |
