# Asbestinventarisatetest

Klapperstraat 222/009, 9120 Beveren

Attestnummer : **20240606-000048.000**

Uitgegeven op : **06.06.2024**

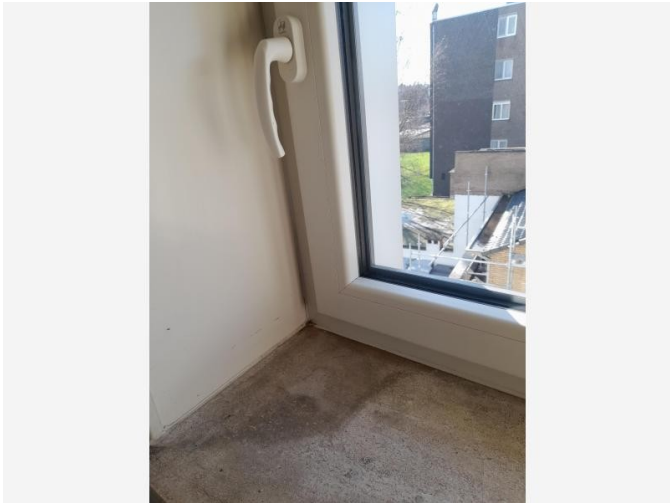
Vrije foto

Zowel de mastiek tussen glas en het raamwerk, alsook het raamwerk en de gevel werden gecontroleerd en als niet-asbesthoudend beschouwd (zacht en elastisch).

Identificatiemethode	Vaststelling & expertise (niet-asbestverdacht)
Primaire drager	Wandopening verticaal (raam, deur, ...)
(Asbest)materiaal	In-situ afwerkingslagen - Pasta, stopverf, voegsel, stopsel, vulsel, mastiek, katten, ...
Bindmiddel	Kitten, mastiek, pasta
Gebondenheid bindmiddel	Hecht

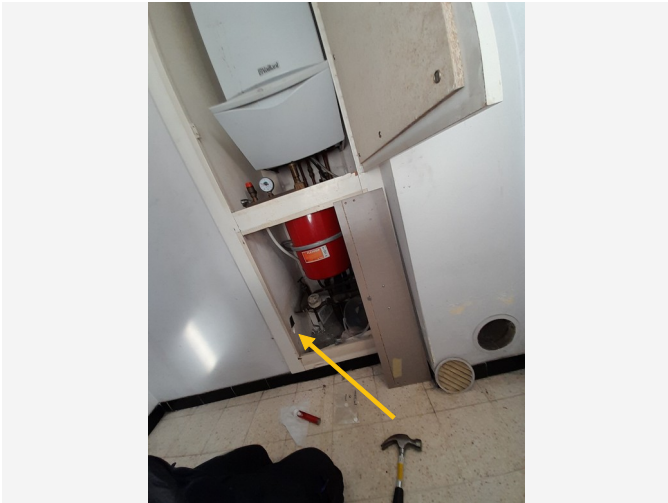
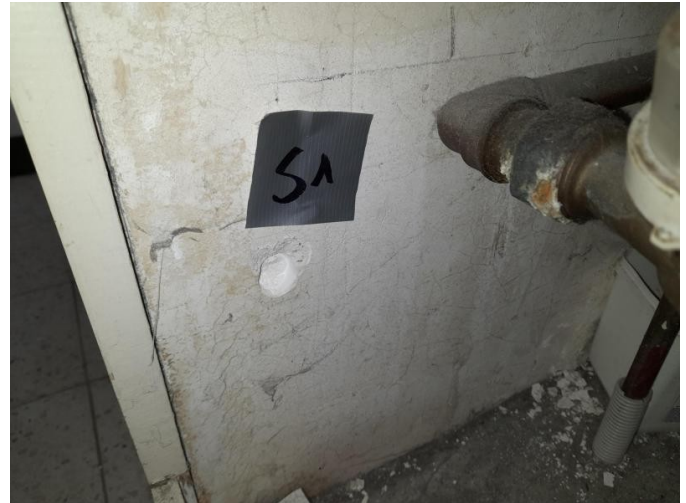
## Fiche 4: Pleisterwerk - Muren - S1

Geen asbest

#	Type	Referentie	Resultaat
4.1	Mengmonster	8141835	Geen asbest

Beschrijving	Pleisterwerk - Muren - S1
Omgeving	Binnen
Primaire drager	Binnenwand
Bindmiddel van materiaal	Gips - kalk
