## Installation électriques à basse tension et à très basse tension (Livre 1 AR 8/9/2019) - Direction générale de l'énergie

📍 Lieu du contrôle: RUE PIERRE JOSEPH DEWERPE 44 6040 CHARLEROI Belgique

📄 Type de contrôle: Visite périodique (Livre 1 6.5)

📅 Date du contrôle:  
15/05/2025

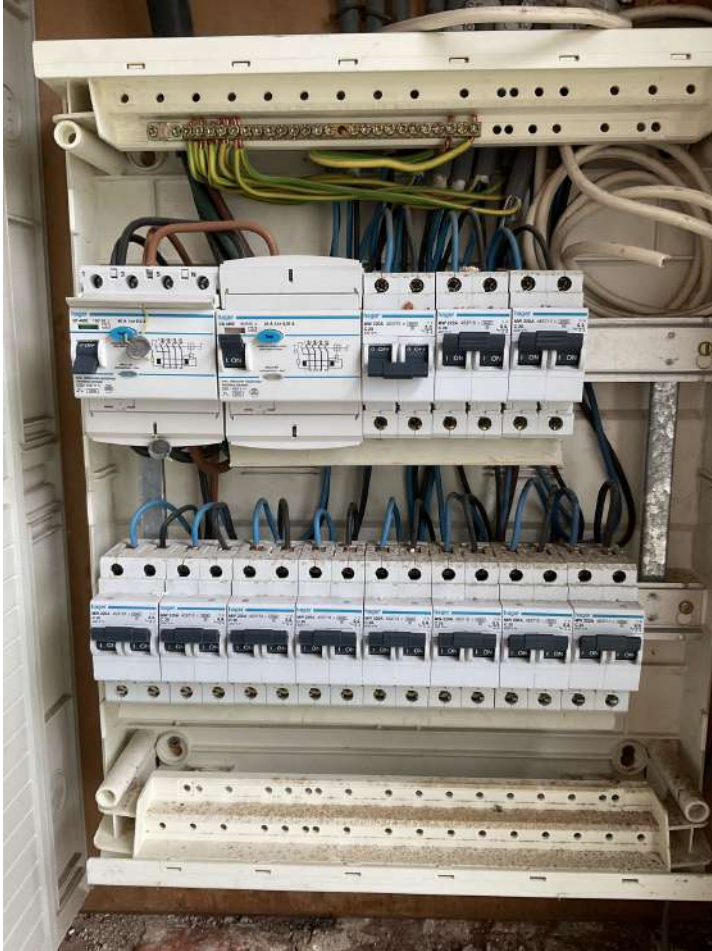
Tableau 1

Libellé	Photo
POSSIBILITÉ DE CONTACT DIRECT
