Keuringsverslag van een industriële of ermee gelijkgestelde laagspanningsinstallatie

NIET CONFORM

| Controlebezoek van een bestaande niet-huishoudelijke elektrische installatie volgens AREI boek 1 hoofdstuk 6.5 en 4.2.4.4. | | | |
| Beschrijving van gecontroleerd deel van de installatie | LS winkelpand | | |

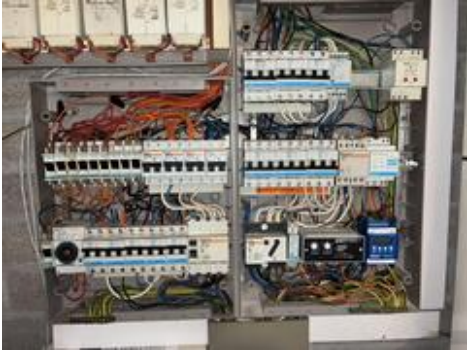
| | <p>Opmerkingen (Nederlands):</p> <p>I12.03: Niet gebruikte opening(en) in het bord zijn niet afgedicht (Boek 1 Onderafdeling 5.1.4. &amp; 4.2.2.3. &amp; 5.3.5.1.a.).</p> <p>I12.15: De schakel- en verdeelborden moeten op een duidelijke, goed zichtbare en onuitwisbare wijze worden gemarkeerd door middel van individuele markeringen. De individuele markering op elk schakel- en verdeelbord duidt aan: het volgnummer van het schakel- en verdeelbord, spanning, het aardverbindingssysteem, de te verwachten maximale kortsluitstroom, het gebruik van de filiatietechniek (Boek 1 Onderafdeling 3.1.3.3.)</p> | <p>Opmerkingen (Frans):</p> <p>I12.03: Les ouvertures non utilisées du tableau ne sont pas obturées (Livre 1 Sous-section 5.1.4. &amp; 4.2.2.3. &amp; 5.3.5.1.a.).</p> <p>I12.15: Les tableaux de répartition et de manoeuvre sont repérés de manière claire, bien visible et indélébile par des repérages individuels. Le repérage individuel sur chaque tableau de répartition et de manoeuvre indique: le numéro d'identification du tableau de répartition et de manoeuvre, la tension d'alimentation, le schéma de mise à la terre, le courant de court-circuit présumé maximal, l'utilisation de la technique de filiation (Livre 1 Sous-section 3.1.3.2.)</p> |
