# Asbestinventarisatetest

Biest 18/A, 2960 Brecht

Attestnummer : 20250515-000151.000

Uitgegeven op : 15.05.2025

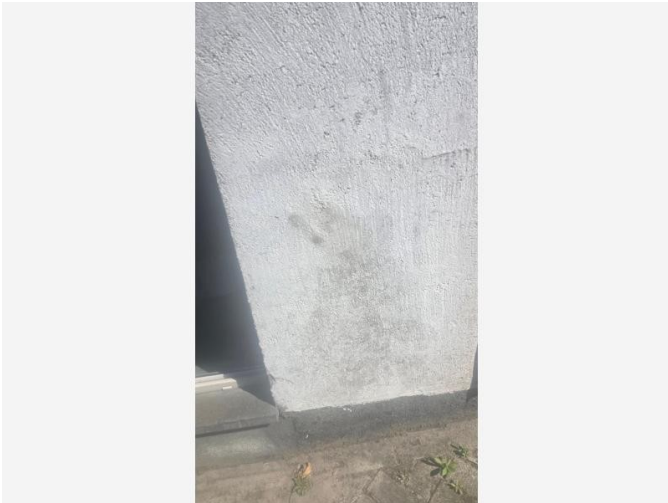
## Fiche 3: Crepi gevels

### Conclusie

Geen asbest

| # | Type | Referentie | Resultaat |
|---|---|---|---|
| 3.1 | Puntmonster | Staal 2.1 crepi | Geen asbest |

| Beschrijving | Crepi gevels |
| Bindmiddel van materiaal | Gips - kalk |
| Gebondenheid op basis van bindmiddel | Niet-hechtgebonden |
| Hoeveelheid (oppervlakte - dikte - aantal) | • 10,00 m <sup>2</sup> - 1,00 cm - 1 stuk |
