# Asbestinventarisatetest

Prins Albertlei 3/201, 2600 Antwerpen

Attestnummer : 20250611-000408.000

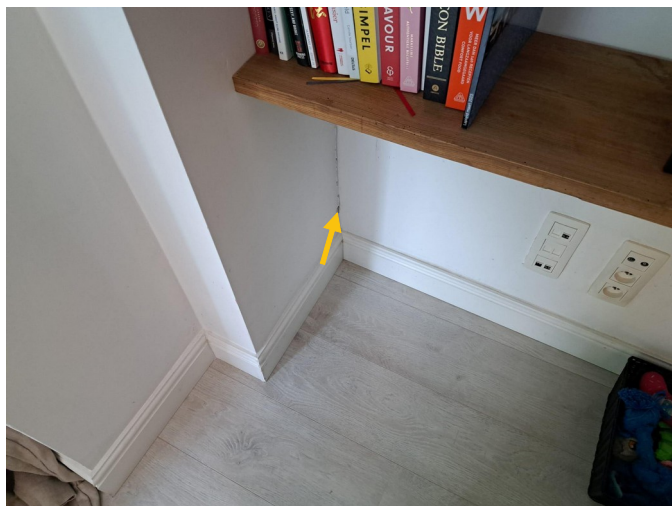
## Fiche 2: Pleisterwerk muren

Overzichtsfoto

Detailfoto

Geen asbest

| # | Type | Referentie | Resultaat |
|---|---|---|---|
| 2.1 | Mengmonster | MM01 | Geen asbest |

| Beschrijving | Pleisterwerk muren |
| Bindmiddel van materiaal | Gips - kalk |
| Gebondenheid op basis van bindmiddel | Niet-hechtgebonden |
| Hoeveelheid (oppervlakte - dikte - aantal) | • 325,00 m <sup>2</sup> - 1,00 cm - 1 stuk |
