Asbestinventarisatetest

Kerkplein 3/2, 3620 Lanaken

Attestnummer : 20230220-000182.000

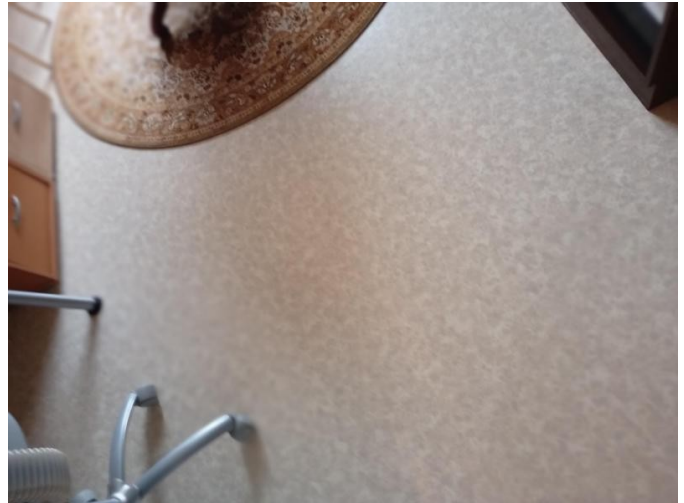
Overzichtsfoto

Detailfoto

Geen asbest

#	Type	Referentie	Resultaat
5.1	Puntmonster	M4	Geen asbest

Beschrijving	Vloerzeil 1
Omgeving	Binnen
Primaire drager	Vloer
Bindmiddel van materiaal	Karton - papier - viltachtig
