# Asbestinventarisatetest

Liersesteenweg 248, 2860 Sint-Katelijne-Waver

Attestnummer : 20240226-000297.000

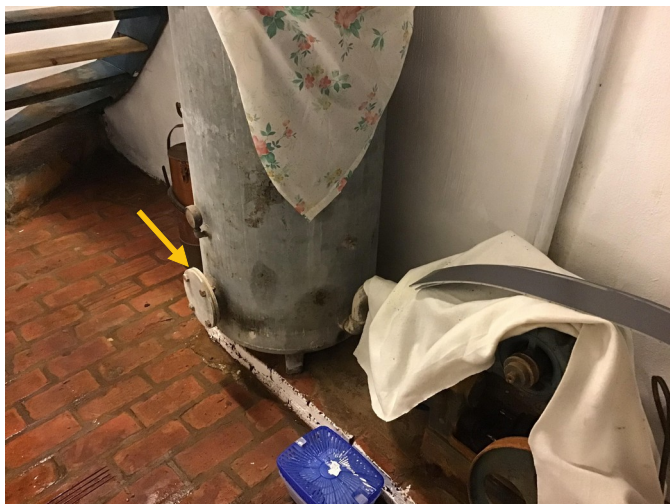
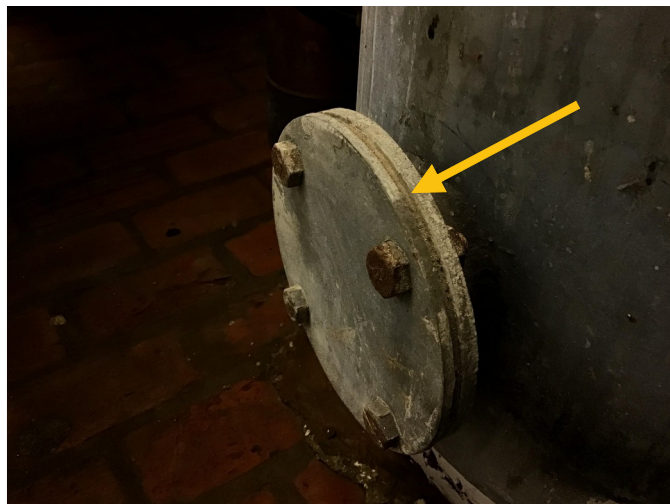
Het asbestmateriaal valt onder de mijlpaal van 2034.

| Eindbeoordeling materiaalisico | Laag materiaalisico en/of verlaagde kans op vezelvrijgave |

| Gebondenheid | Categorie 2: niet-hechtgebonden met matrix |
| Asbestsoort (vezeltype) | Alleen chrysotiel |
| Asbestconcentratie | Hoog ( $\geq 50\%$ ) |
| Afschermingsgraad van het gehele materiaal | Enkel randen niet afgeschermd maar geen contact met binnenluchtstromen |
| Toestand van het materiaal | Licht beschadigd, licht verweerd. Intact materiaal type Pical – asbestboard of categorie III 'gebondenheid' |

| Beschrijving | Dichting ketel |
| Asbestmateriaal | Pakking, dichting |

Verwijderen

- Zorg voor een veilig beheer. Vermijd het beschadigen van het asbestmateriaal. Controleer de toestand jaarlijks op wijzigingen.

- Eenvoudige handelingen: mag via doe-het-zelf of door werknemer(s) met opleidingsattest eenvoudige handelingen  
U mag deze asbestverdachte toepassing zelf verwijderen met inachtneming van de nodige veiligheidsvoorzieningen om uzelf en uw omgeving te beschermen. Een beschadigde asbesttoepassing of asbest in slechte staat kan makkelijk verder breken of vergruizen. Er komen dan schadelijke asbestvezels vrij die ingeademd kunnen worden. U mag enkel beschadigd of verweerd asbest verwijderen indien:
  - er niemand anders in de buurt is
  - de asbesttoepassing niet verder beschadigd raakt of vergruist.

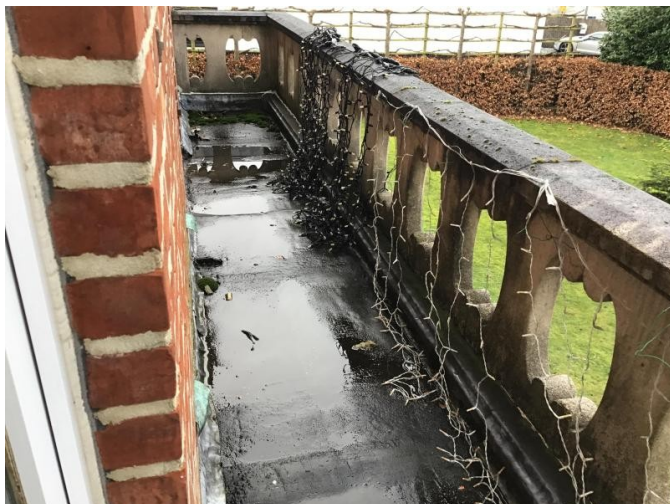
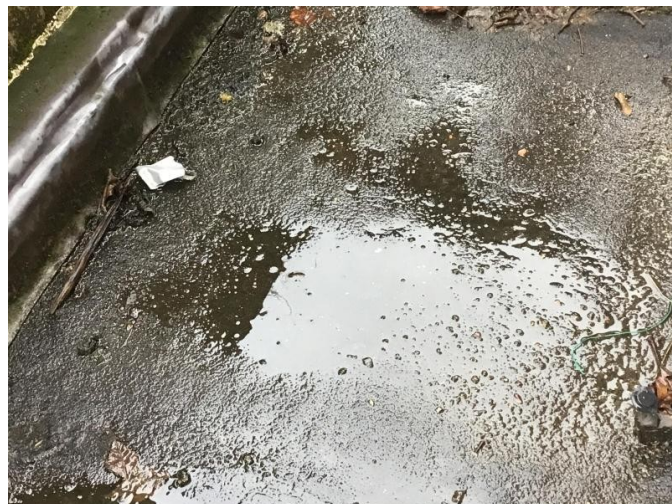
Het asbestmateriaal valt onder de mijlpaal van 2040.

| Eindbeoordeling materiaalisico | Laag materiaalisico en/of verlaagde kans op vezelvrijgave |

| Gebondenheid | Categorie 1: hechtgebonden in oorsprong |
| Asbestsoort (vezeltype) | Crocidoliet aanwezig |
| Afschermingsgraad van het gehele materiaal | Geheel of deels vrij aan de buitenlucht |
| Toestand van het materiaal | Licht beschadigd, licht verweerd. Intact materiaal type Pical – asbestboard of categorie III 'gebondenheid' |

| Beschrijving | Roofing balkon |
| Asbestmateriaal | Dak- en gevelbekleding - Roofing |

Zorgvuldig beheren

- Zorg voor een veilig beheer. Vermijd het beschadigen van het asbestmateriaal. Controleer de toestand jaarlijks op wijzigingen.

- Eenvoudige handelingen: mag via doe-het-zelf of door werknemer(s) met opleidingsattest eenvoudige handelingen  
U mag deze asbestverdachte toepassing zelf verwijderen met inachtneming van de nodige veiligheidsvoorzieningen om uzelf en uw omgeving te beschermen. Een beschadigde asbesttoepassing of asbest in slechte staat kan makkelijk verder breken of vergruizen. Er komen dan schadelijke asbestvezels vrij die ingeademd kunnen worden. U mag enkel beschadigd of verweerd asbest verwijderen indien:
  - er niemand anders in de buurt is
  - de asbesttoepassing niet verder beschadigd raakt of vergruist.

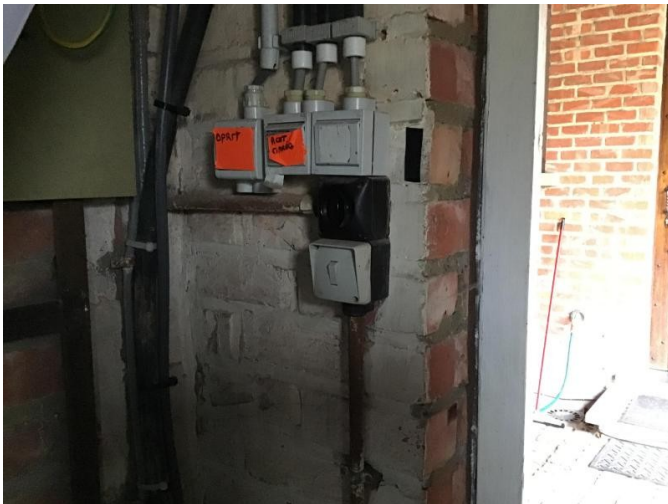
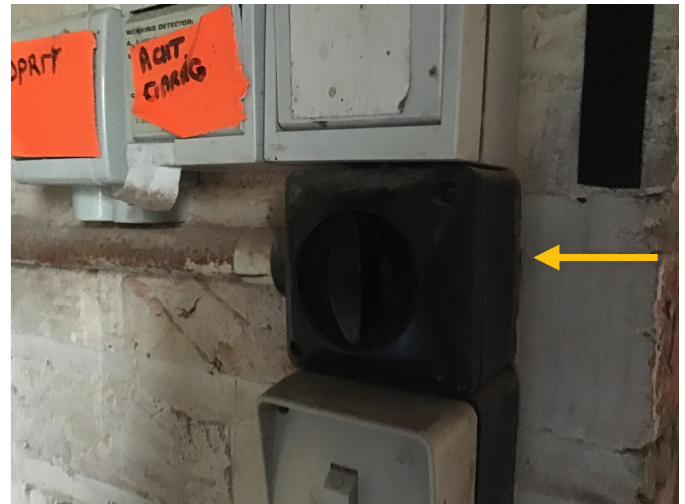
Het asbestmateriaal valt onder de mijlpaal van 2040.

| Eindbeoordeling materiaalarisico | Laag materiaalarisico en/of verlaagde kans op vezelvrijgave |

| Gebondenheid | Categorie 1: hechtgebonden in oorsprong |
| Asbestsoort (vezeltype) | Crocidoliet aanwezig |
| Afschermingsgraad van het gehele materiaal | Geheel of deels (ook) vrij aan de binnenlucht |
| Toestand van het materiaal | Onbeschadigd, niet verweerd |

| Beschrijving | Bakeliet schakelaars |
| Asbestmateriaal | Plaat, paneel, tablet - Type Bakeliet |

Zorgvuldig beheren

- Zorg voor een veilig beheer. Vermijd het beschadigen van het asbestmateriaal. Controleer de toestand jaarlijks op wijzigingen.

- Eenvoudige handelingen: mag via doe-het-zelf of door werknemer(s) met opleidingsattest eenvoudige handelingen  
U mag deze asbestverdachte toepassing zelf verwijderen met inachtneming van de nodige veiligheidsvoorzieningen om uzelf en uw omgeving te beschermen. Een beschadigde asbesttoepassing of asbest in slechte staat kan makkelijk verder breken of vergruizen. Er komen dan schadelijke asbestvezels vrij die ingeademd kunnen worden. U mag enkel beschadigd of verweerd asbest verwijderen indien:
  - er niemand anders in de buurt is
  - de asbesttoepassing niet verder beschadigd raakt of vergruist.

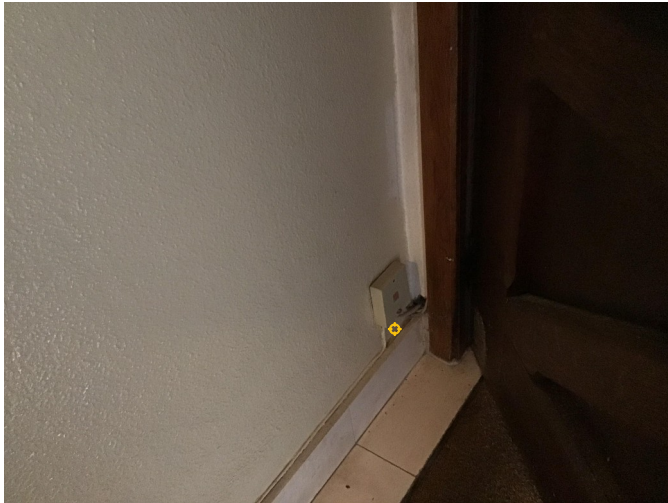
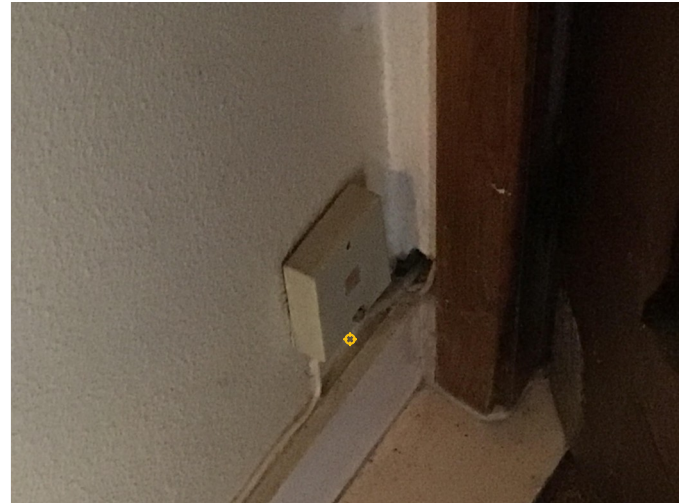
## Fiche 4: Pleisterwerk muren

Geen asbest

| # | Type | Referentie | Resultaat |
|---|---|---|---|
| 4.1 | Mengmonster | M01 | Geen asbest |

| Beschrijving | Pleisterwerk muren |

| Bindmiddel van materiaal | Gips - kalk |

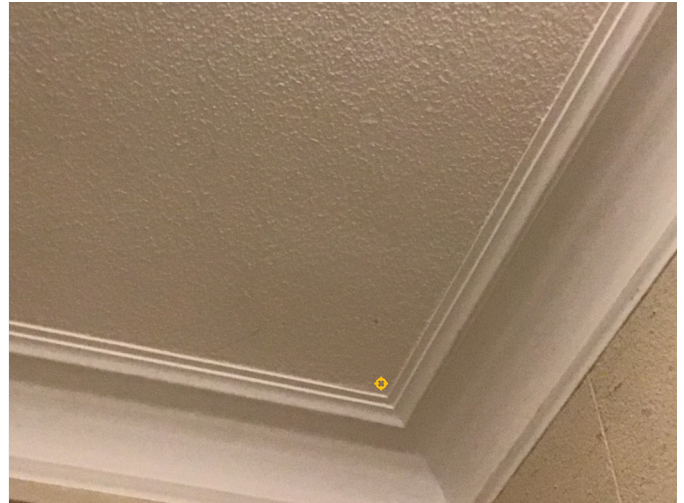
## Fiche 5: Pleisterwerk plafonds

Geen asbest

| # | Type | Referentie | Resultaat |
|---|---|---|---|
| 5.1 | Mengmonster | M02 | Geen asbest |

| Beschrijving | Pleisterwerk plafonds |
| Bindmiddel van materiaal | Gips - kalk |
