# Asbestinventarisatetest

Lappersbrug 3/1, 2600 Antwerpen

Attestnummer : 20250423-000466.000

## Zone 1: Hoofdgebouw

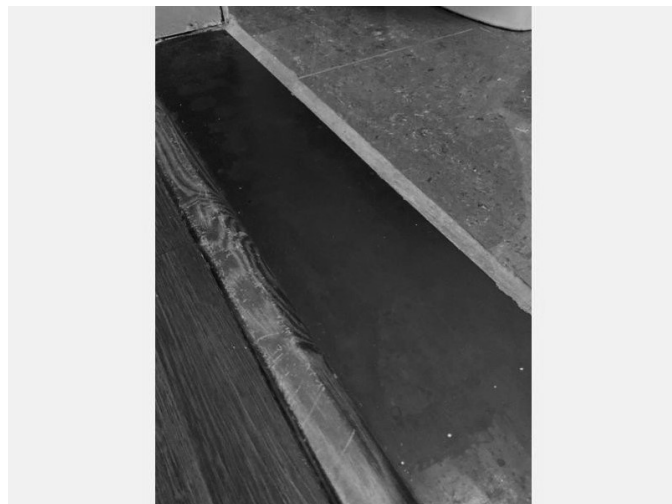
Het asbestmateriaal valt onder de mijlpaal van 2040.

| Eindbeoordeling materiaalisico | Zeer laag materiaalisico en/of zeer lage kans op vezelvrijgave |

| Toestand van het materiaal | Onbeschadigd, niet verweerd |

| Beschrijving | Deurdorpels |
| Hoeveelheid (oppervlakte - dikte - aantal) | • 0,20 m <sup>2</sup> - 2,00 cm - 3 stuks |
| Opmerking | Vermoedelijk liggen deze dorpels ook bij de overige deuren onder de laminaat. |

- Zorg voor een veilig beheer. Vermijd het beschadigen van het asbestmateriaal. Controleer de toestand jaarlijks op wijzigingen.

- Eenvoudige handelingen: mag via doe-het-zelf of door werknemer(s) met opleidingsattest eenvoudige handelingen  
Hechtgebonden asbesttoepassing, weliswaar binnen, dewelke kan verwijderd worden zonder deze toepassing te beschadigen.

Bij voorkeur wordt deze verwijdering uitgevoerd bij een totaalrenovatie, vernieuwing van de vloeren of bij vervanging van de deuren en deurlijsten. Zo zal er wat meer ruimte gecreëerd worden om deze asbesttoepassing veilig weg te nemen.

Ongeacht de timing van de verwijdering, zal de vloer rondom deze deurdorpels licht moeten beschadigd worden om de deurdorpels veilig te verwijderen.

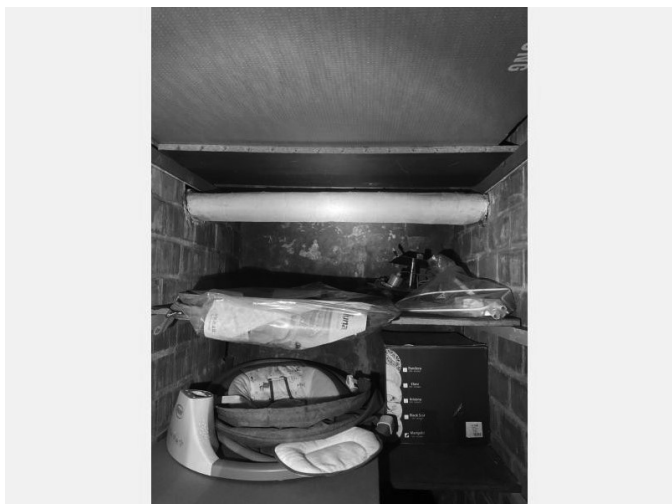
Deze Leidingisolatie is vermoedelijk asbesthoudend maar behoort toe aan de gemeenschappelijke delen. Ga hier voorzichtig mee om.

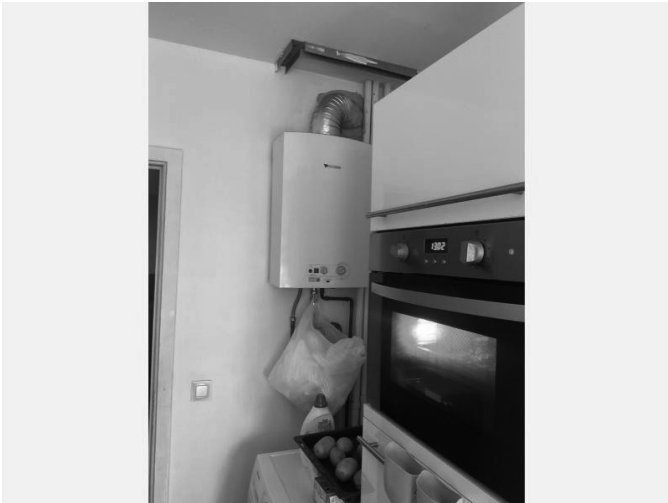
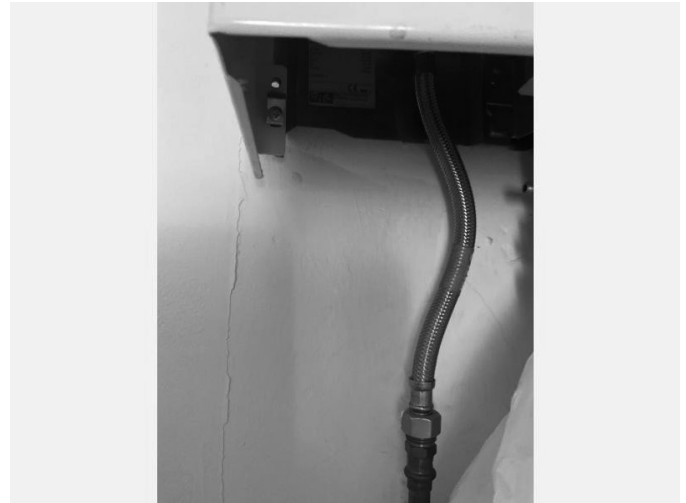
## Fiche 6: Pleisterwerk muren

Geen asbest

| # | Type | Referentie | Resultaat |
|---|---|---|---|
| 6.1 | Mengmonster | MM01 | Geen asbest |

| Beschrijving | Pleisterwerk muren |
| Hoeveelheid (oppervlakte - dikte - aantal) | • 176,00 m <sup>2</sup> - 2,00 cm - 1 stuk |
