# Résumé du Dossier de Diagnostics Techniques

## N° 25/19439/DUMAY

Adresse : ..... **1415 Chemin du Mas de Lauze**

Commune : ..... **30900 NIMES**

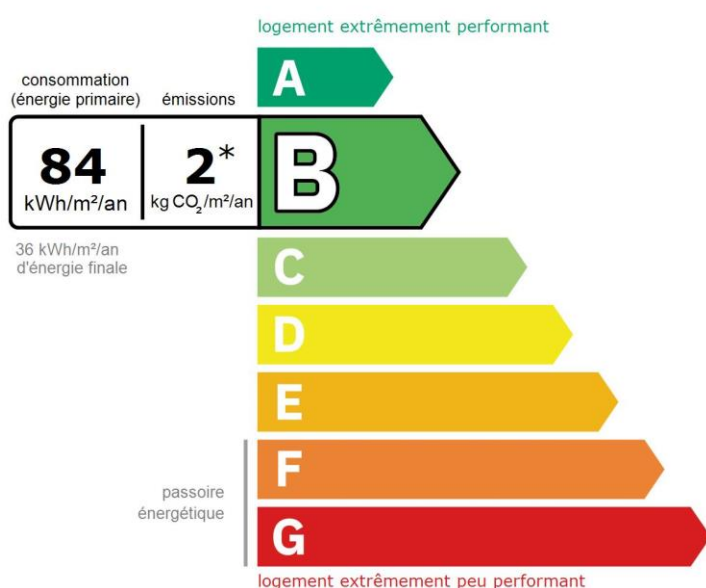
## Performance énergétique et climatique

| | Prestations | Conclusion |
|---|---|---|
| | DPE | <div><div>84</div><div>kWh/m²/an</div><div>2</div><div>kg CO₂/m²/an</div><div>B</div></div> <p>Estimation des coûts annuels : entre 1 510 € et 2 100 € par an<br/>Prix moyens des énergies indexés sur les années 2021, 2022, 2023<br/>Numéro enregistrement DPE (ADEME) : 2530E03093540<br/>Valide jusqu'au 26/01/2035</p> |

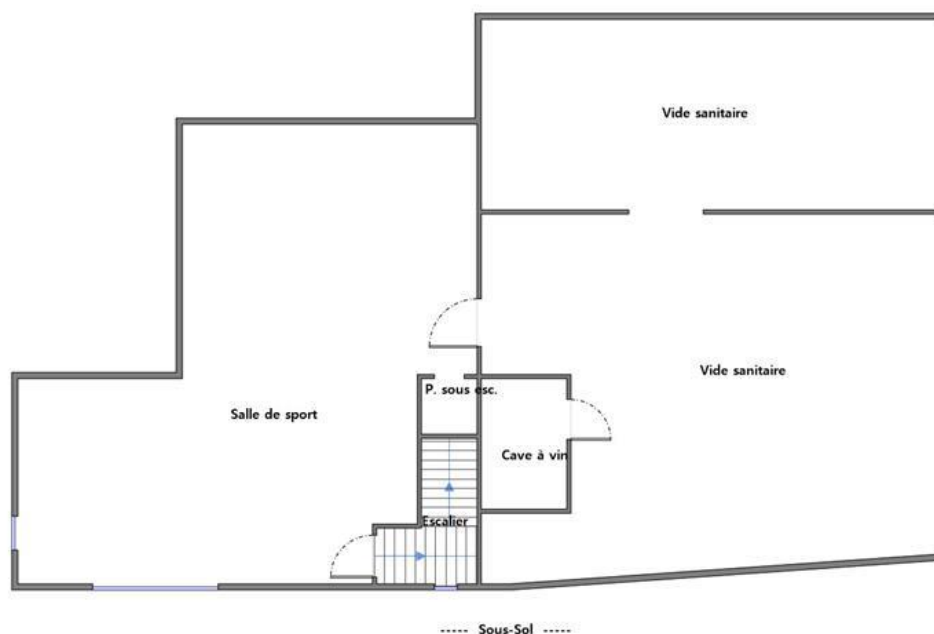
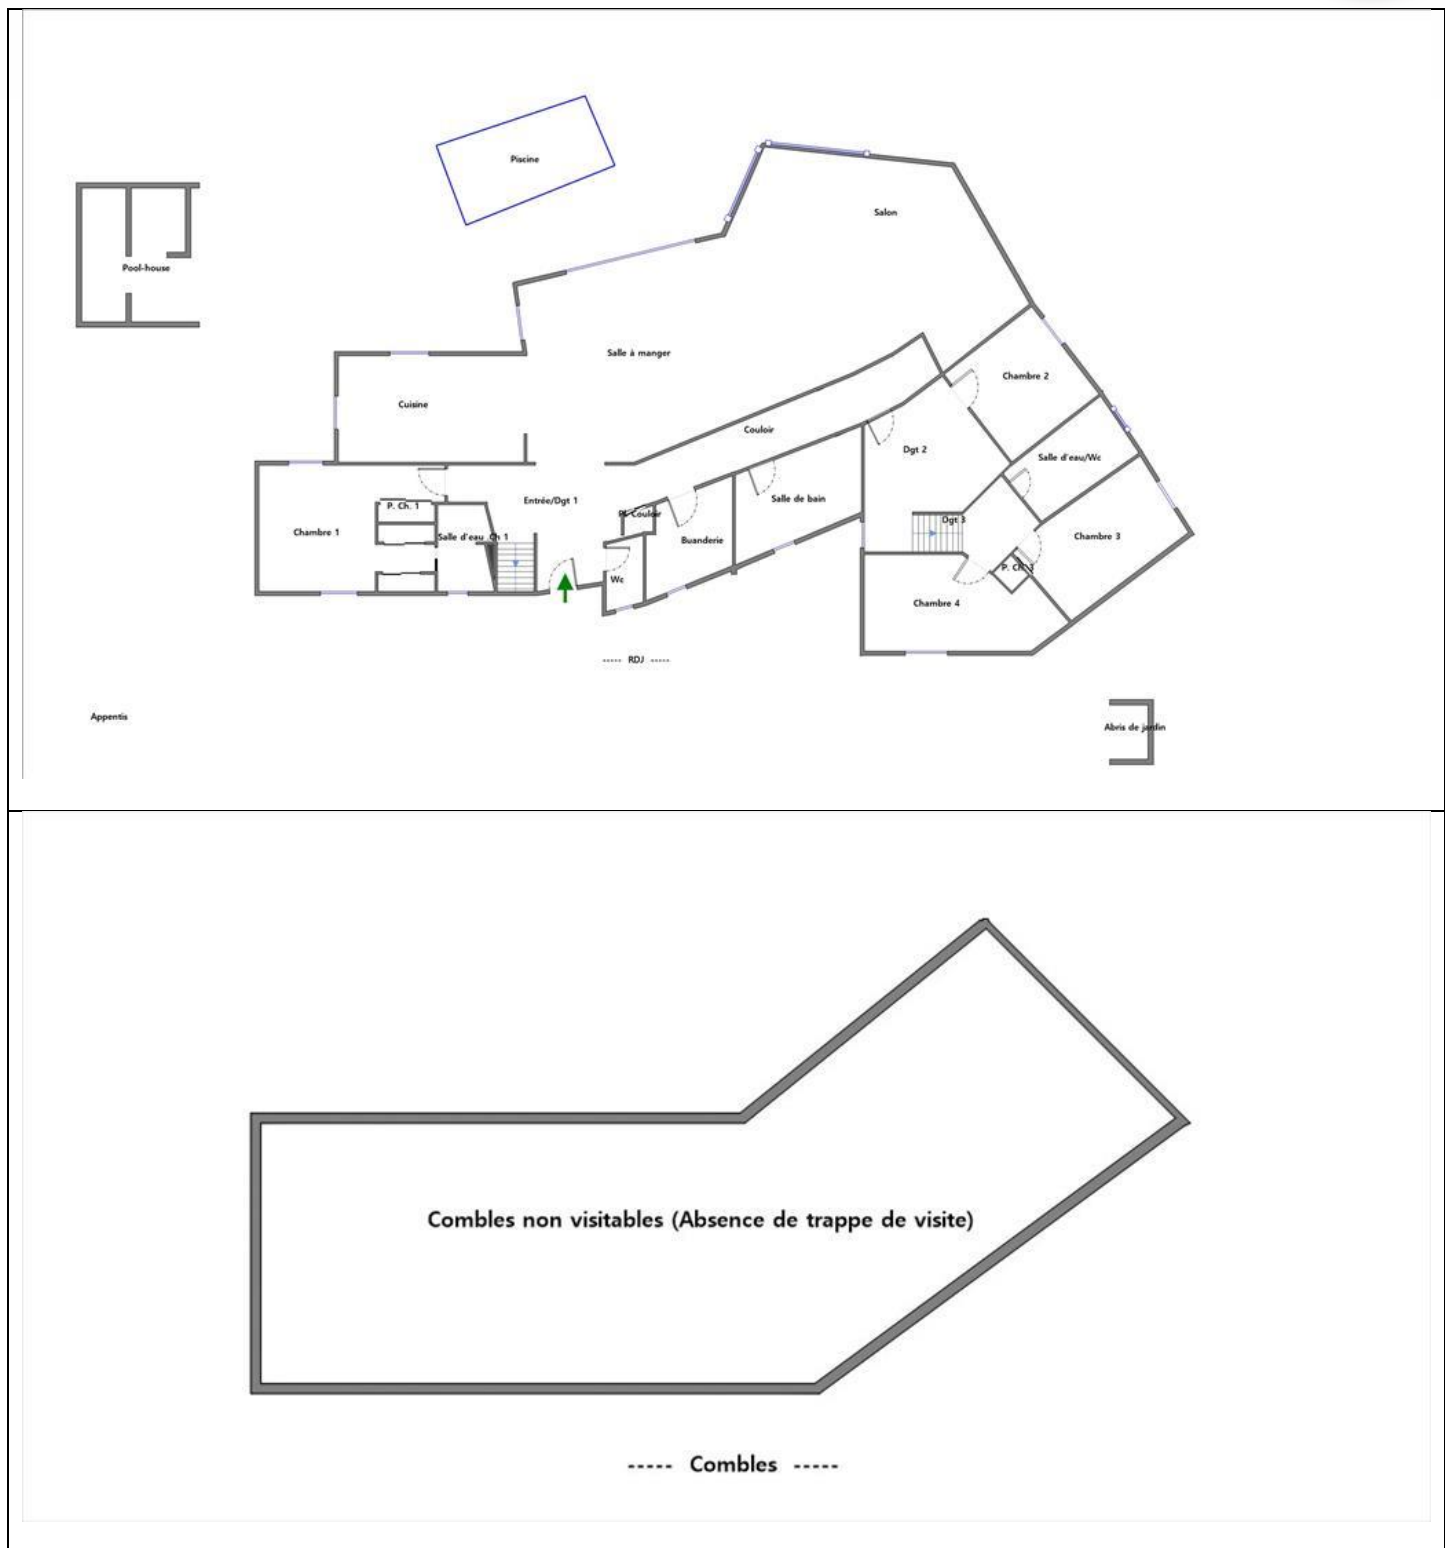
## 7.1 - Annexe - Schéma de repérage

| | Conduit en fibro-ciment | | Dalles de sol | <p>Nom du propriétaire :<br/><b>Mr DUMAY Renaud</b><br/>Adresse du bien :<br/><b>1415 Chemin du Mas de Lauze</b><br/><b>30900</b><br/><b>NIMES</b></p> |

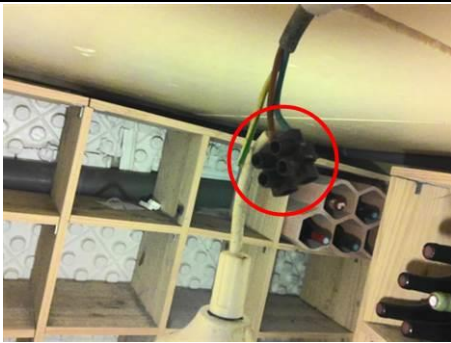
Photo PhEle001  
Libellé de l'anomalie : B7.3 d L'installation électrique comporte au moins une connexion avec une partie active nue sous tension accessible.  
Remarques : Présence de connexion de matériel électrique présentant des parties actives nues sous tension ; Faire intervenir un électricien qualifié afin de remplacer les matériels présentant des parties actives nues sous tension (Sous-Sol - Cave à vin)

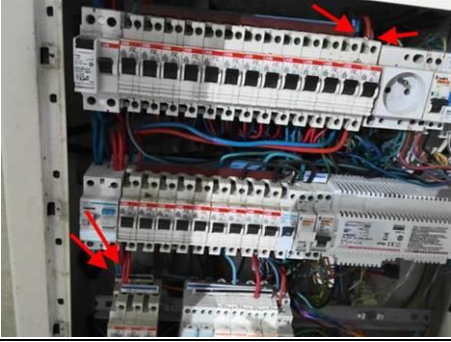
| | <p>Photo PhEle002</p> <p>Libellé de l'anomalie : B4.3 f3 A l'intérieur du tableau, la section d'au moins un conducteur alimentant les dispositifs de protection n'est pas adaptée au courant de réglage du disjoncteur de branchement.</p> <p>Remarques : La section des conducteurs de pontage n'est pas en adéquation avec le courant de réglage du disjoncteur de branchement</p> |

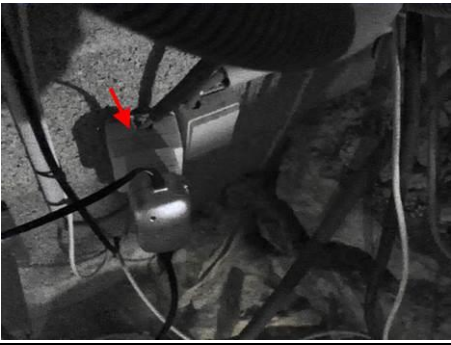
| | <p>Photo PhEle003</p> <p>Libellé de l'anomalie : B3.3.6 a2 Au moins un socle de prise de courant comporte une broche de terre non reliée à la terre.</p> <p>Remarques : Présence de circuits électriques équipés de conducteurs de protection non reliés à la terre ; Faire intervenir un électricien qualifié afin d'installer des conducteurs de protection sur les circuits qui n'en sont pas équipés</p> |
