# Asbestinventarisatetest

Rommersheide J 3, 2960 Brecht

Attestnummer : **20250702-000221.000**

Uitgegeven op : **02.07.2025**

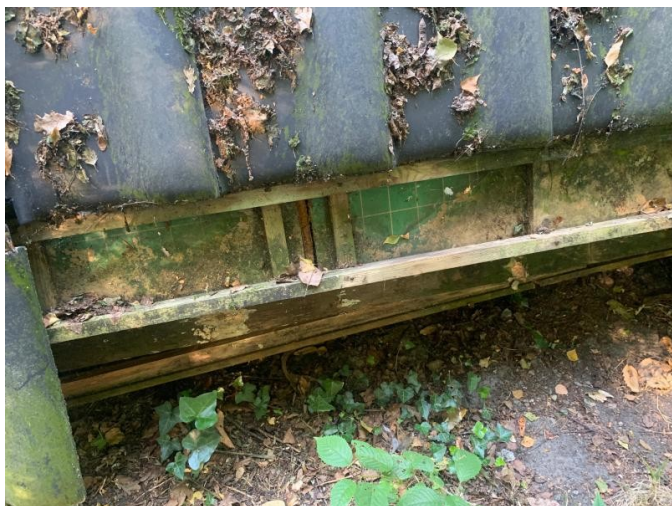
Vrije foto

Het materiaal is niet asbesthoudend, visueel erkend door ervaring deskundige.

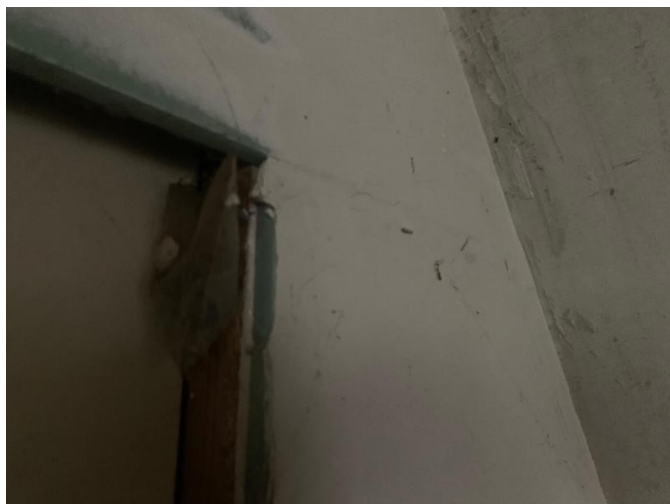
## Fiche 2: Pleister wand

Overzichtsfoto

Detailfoto

Geen asbest

| # | Type | Referentie | Resultaat |
|---|---|---|---|
| 2.1 | Mengmonster | MM02 | Geen asbest |

| Beschrijving | Pleister wand |
| Bindmiddel van materiaal | Gips - kalk |
| Gebondenheid op basis van bindmiddel | Niet-hechtgebonden |
| Hoeveelheid (oppervlakte - dikte - aantal) | • 50,00 m <sup>2</sup> - 1,00 cm - 1 stuk |
| Opmerking | Betreft al het waarneembare pleisterwerk binnen de geïnspecteerde zone. Valse wanden aangetroffen waarop enkele van deze wanden pleister is op aangebracht. |

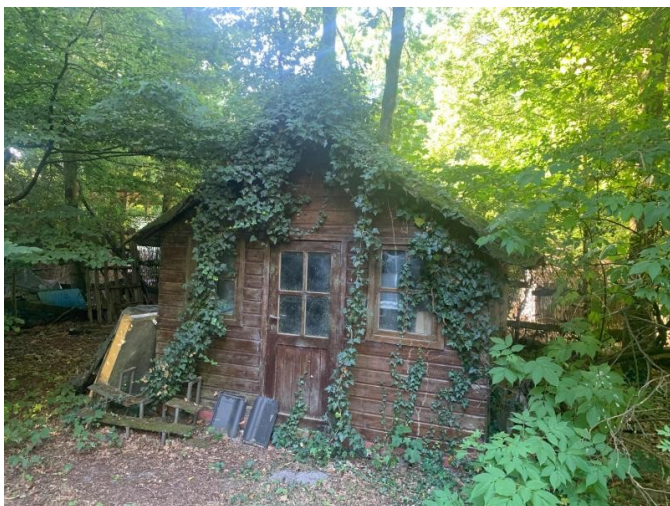
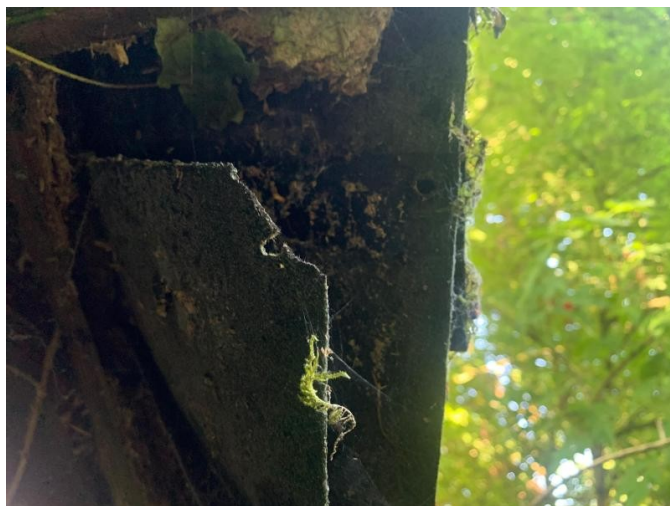
## Fiche 3: Roofing

Overzichtsfoto

Detailfoto

Geen asbest

| # | Type | Referentie | Resultaat |
|---|---|---|---|
| 3.1 | Puntmonster | MM01 | Geen asbest |

| Beschrijving | Roofing |
| Bindmiddel van materiaal | Bitumen (roofing, teer, asfalt) |
| Gebondenheid op basis van bindmiddel | Hecht |
| Hoeveelheid (oppervlakte - aantal) | • 30,00 m <sup>2</sup> - 1 stuk |
