# Asbestinventarisatetest

Everdijkruis 28, 2990 Wuustwezel

Attestnummer : 20231114-000471.000

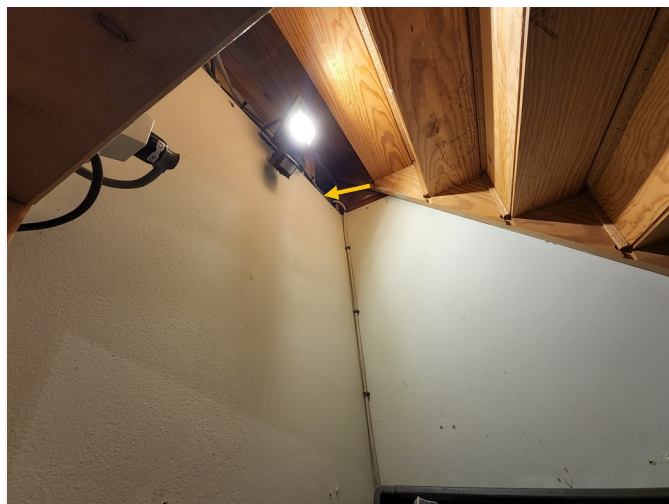
Geen asbest

Overzichtsfoto

Detailfoto

| Opmerking | Woning is houtskeletbouw, alle muren en plafonds opgetrokken in Gyproc |

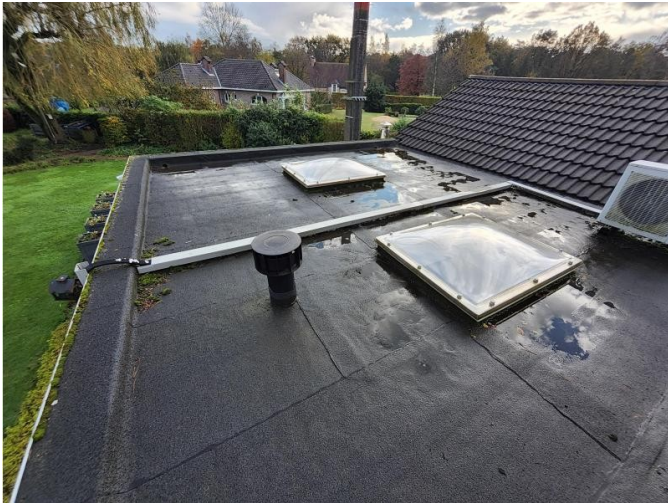
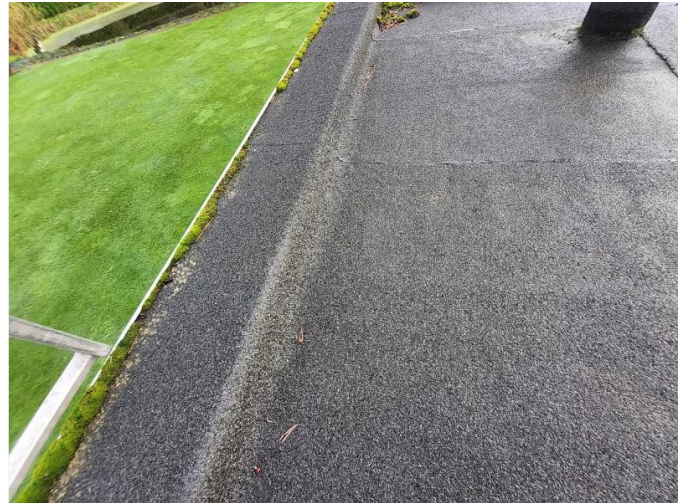
## Fiche 2: Roofing platdak

Geen asbest

Overzichtsfoto

Detailfoto

| Opmerking | Dak Werd vernieuw in 2018 |

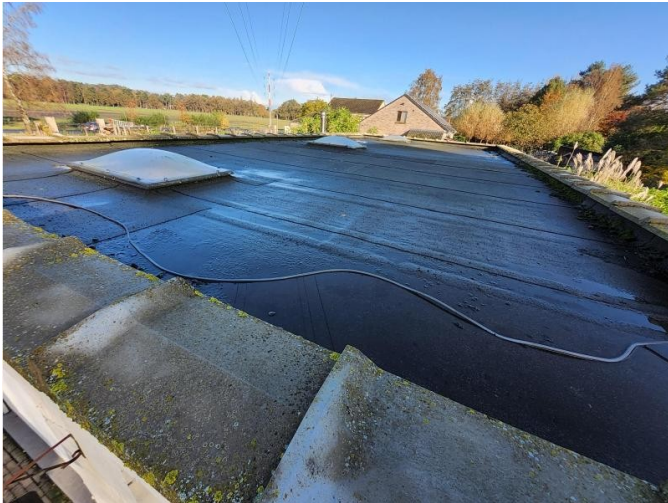
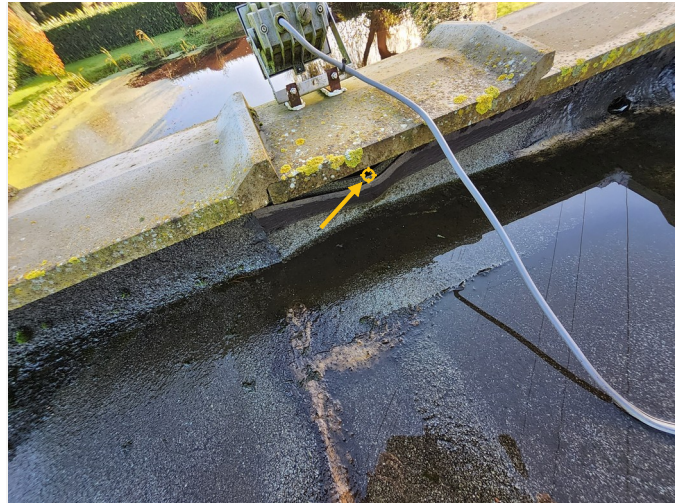
## Fiche 3: Roofing bijbouw

Geen asbest

Overzichtsfoto

Detailfoto

| # | Type | Referentie | Resultaat |
|---|---|---|---|
| 3.1 | Puntmonster | 1 | Geen asbest |
