➤ Synthèse Dossier de Diagnostic Technique

Réf. : DIA-GNC01-2308-022

Adresse du bien : 39b Rue Gédéon David,
39300 CHAMPAGNOLE

Nature du bien : Appartement T6, bien meublé

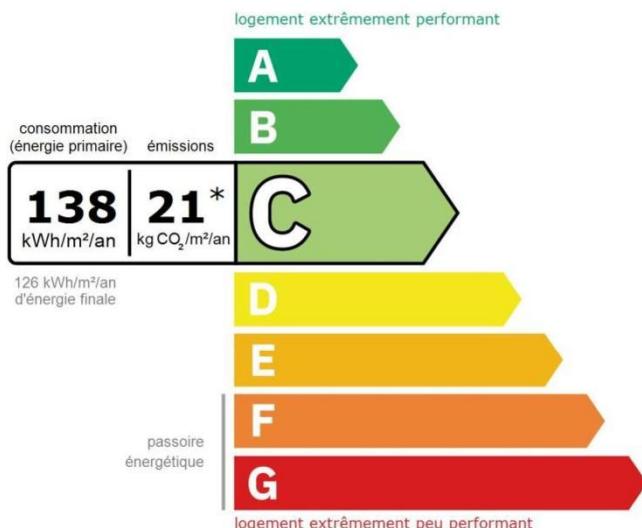
Performance énergétique et climatique

Le niveau de consommation énergétique dépend de l'isolation du logement et de la performance des équipements.
Pour l'améliorer, voir pages 4 à 6

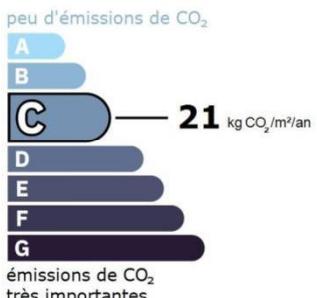
* Dont émissions de gaz à effet de serre

Ce logement émet 4 880 kg de CO₂ par an, soit l'équivalent de 25 283 km parcourus en voiture.

Le niveau d'émissions dépend principalement des types d'énergies utilisées (bois, électricité, gaz, fioul, etc.)

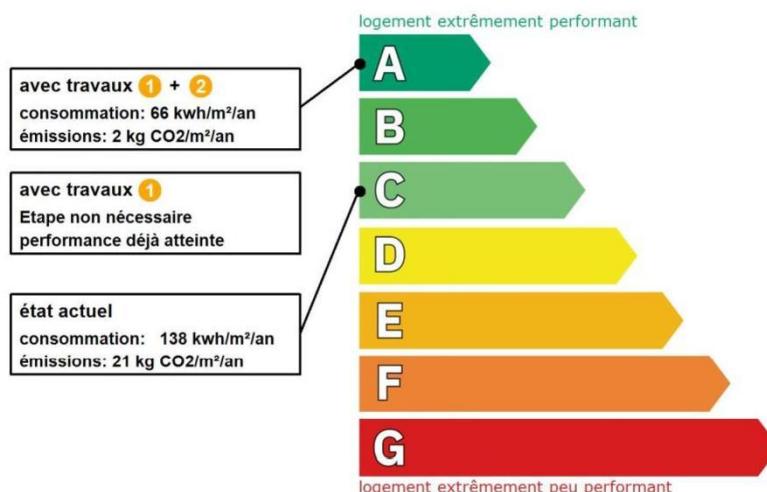
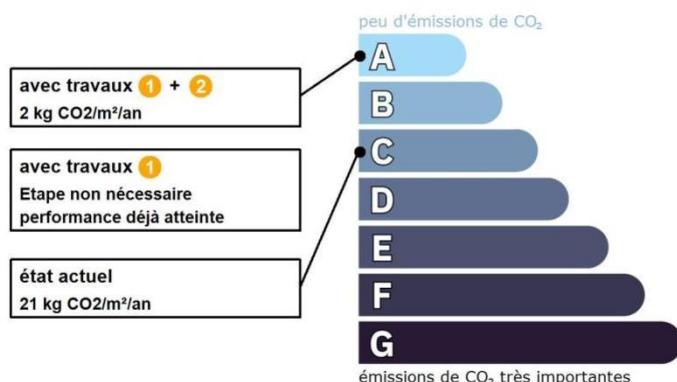
Évolution de la performance après travaux

Lot	Description	Performance recommandée
Mur	Isolation des murs par l'intérieur. Avant d'isoler un mur, vérifier qu'il ne présente aucune trace d'humidité.	R > 4,5 m ² .K/W
Portes et fenêtres	Remplacer les fenêtres par des fenêtres double vitrage à isolation renforcée. Remplacer les portes par des menuiseries plus performantes. ⚠️ Travaux à réaliser en lien avec la copropriété ⚠️ Travaux pouvant nécessiter une autorisation d'urbanisme ⚠️ Travaux à réaliser par la copropriété	Uw = 1,3 W/m ² .K, Sw = 0,42 Uw = 1,3 W/m ² .K
Chauffage	Remplacer le système de chauffage par une pompe à chaleur air/eau double service chauffage et ECS.	SCOP = 4
Eau chaude sanitaire	Système actualisé en même temps que le chauffage	COP = 4

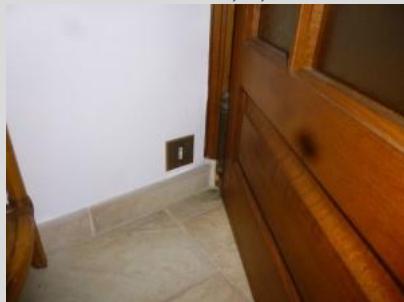
Points à examiner	Libellé des points de contrôle vérifiés*	Commentaires	Observations	Domaine conclusion**
Installation de mise à la terre	Présence	<p>Tous les socles de prise de courant, ne comportent pas de prise de terre: séjour, entrée, couloir, salon, chambres 1, 2, et 3</p>

<p>Un(des) socle(s) de prise(s) de courant ne comporte(nt) pas de broche de terre. La broche de terre doit être un élément métallique situé sur chaque prise électrique. Une mesure compensatoire est correctement mise en œuvre : le circuit est protégé par un dispositif à courant différentiel-résiduel à haute sensibilité 30mA. Une mesure compensatoire est une mesure qui permet de limiter un risque de choc électrique lorsque les règles fondamentales de sécurité ne peuvent s'appliquer pleinement pour des raisons soit économiques, soit techniques, soit administratives. Techniquelement, elle ne peut être une solution pérenne.</p> <p>Un(des) socle(s) de prise(s) de courant comporte(nt) une(des) broche(s) de terre non reliée à la terre.</p>	2

Nous vous conseillons de supprimer les anomalies identifiées en consultant dans les meilleurs délais un électricien qualifié.

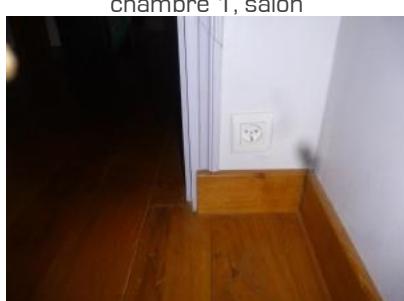
Installation de mise à la terre	Continuité	<p>Tous les socles de prise de courant comportant un contact de terre ne sont pas reliés à la terre: chambre 1, salon</p>

<p>La broche de terre doit être un élément métallique situé sur chaque prise électrique. La mesure réalisée a identifié un dysfonctionnement.</p> <p>Une mesure compensatoire est correctement mise en œuvre : le circuit est protégé par un dispositif à courant différentiel-résiduel à haute sensibilité 30mA. Une mesure compensatoire est une mesure qui permet de limiter un risque de choc électrique lorsque les règles fondamentales de sécurité ne peuvent s'appliquer pleinement pour des raisons soit économiques, soit techniques, soit administratives. Techniquelement, elle ne peut être une solution pérenne.</p>	2
Installation de mise à la terre	Continuité	<p>Tous les circuits autre que ceux alimentant des socles de prises de courant, ne sont pas reliés à la terre</p>	<p>Le circuit (n'alimentant pas des socles de prises de courant) n'est pas relié à la terre.</p> <p>Tous les circuits (éclairage, eau chaude sanitaire, chauffage...) doivent être raccordés à</p>	2

la terre. Une mesure compensatoire est correctement mise en œuvre : le circuit est protégé par un dispositif à courant différentiel-résiduel à haute sensibilité 30mA. Une mesure compensatoire est une mesure qui permet de limiter un risque de choc électrique lorsque les règles fondamentales de sécurité ne peuvent s'appliquer pleinement pour des raisons soit économiques, soit techniques, soit administratives. Techniquelement, elle ne peut être une solution pérenne.	
Dispositif de protection contre les surintensités adaptées à la section des conducteurs sur chaque circuit	Emplacement	<p>Un tableau électrique est placé sous un conduit d'évacuation</p>	<p>Le [les] tableau(x) de répartition et/ou le disjoncteur de branchement sont placés dans un endroit non admis [au-dessus de feux ou de plaques de cuisson ou sous un point d'eau]. Certains appareillages et dispositifs de protection doivent être protégés de l'humidité et de la chaleur.</p>	3
