# Asbestinventarisatetest

Karel Oomsstraat 1/58, 2018 Antwerpen

Attestnummer : 20250713-000102.000

Uitgegeven op : 13.07.2025

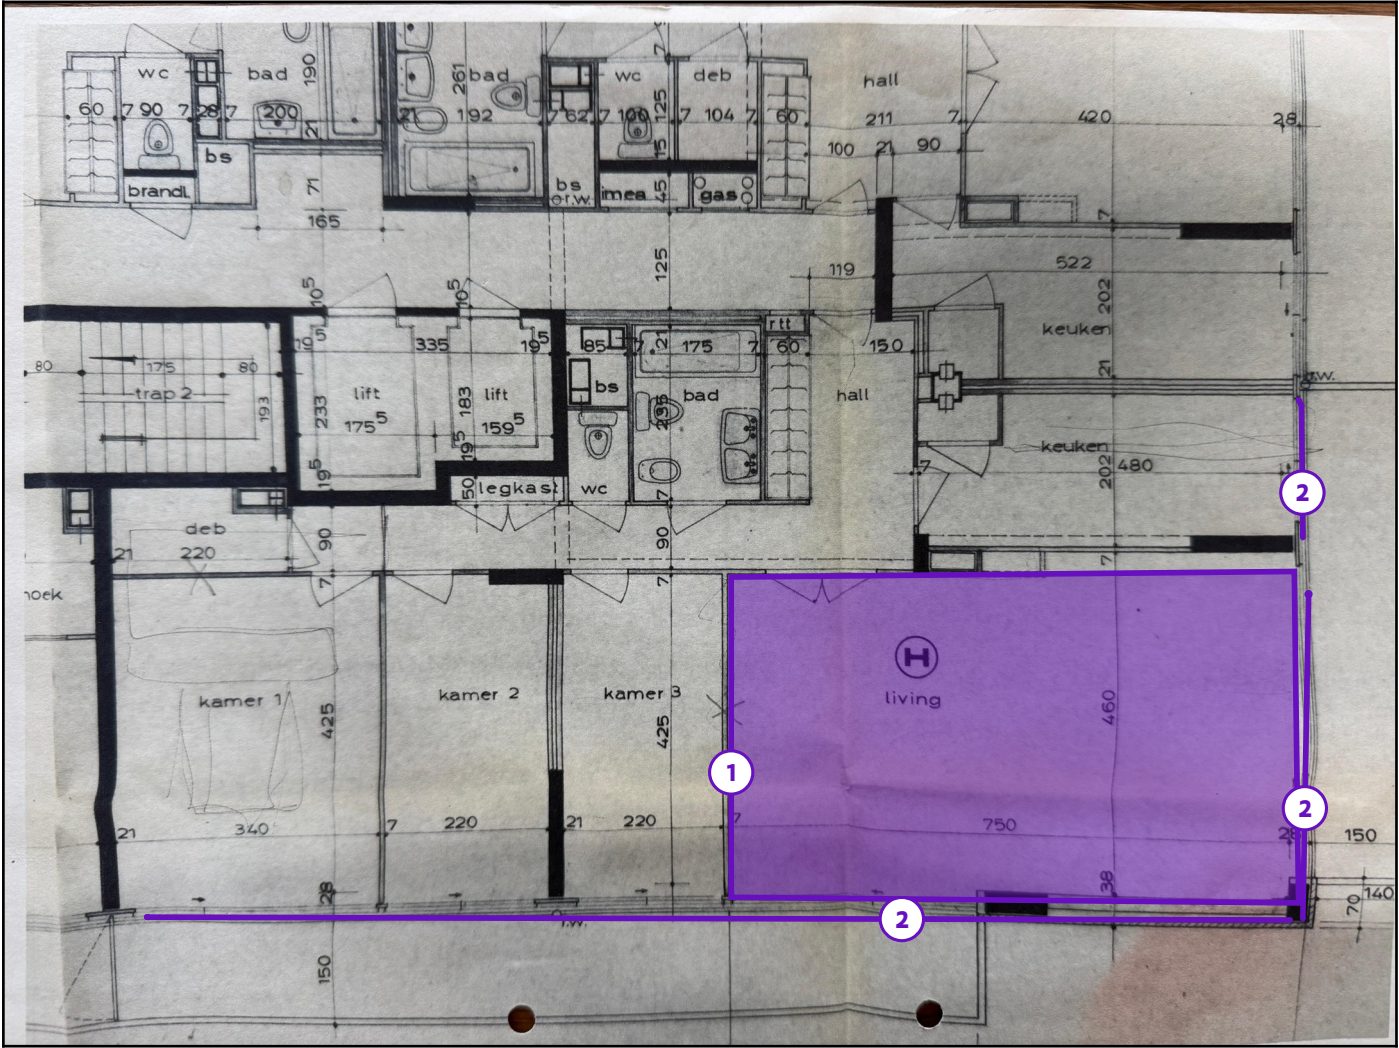
# Plan 1.2: Plan

| Beschrijving | Type | Actie |
|---|---|---|
| 1. Lijm voor parketvloer. | Advies | - |
| 2. Mastiek (ramen/deuren) | Advies | - |
