Rapport de contrôle d'installations électriques à basse et à très basse tension

RÉF. 131/2025/109611/D01:1

DATE DU CONTRÔLE 14/07/2025 (10:00 - 10:52) AGENT VISITEUR Regis Goma
ADRESSE DU CONTRÔLE Elseroux 51 - 4890 Thimister TYPE DE CONTRÔLE Visite de contrôle vente ancienne installation (8.4.2.)

CONCLUSION : NON CONFORME

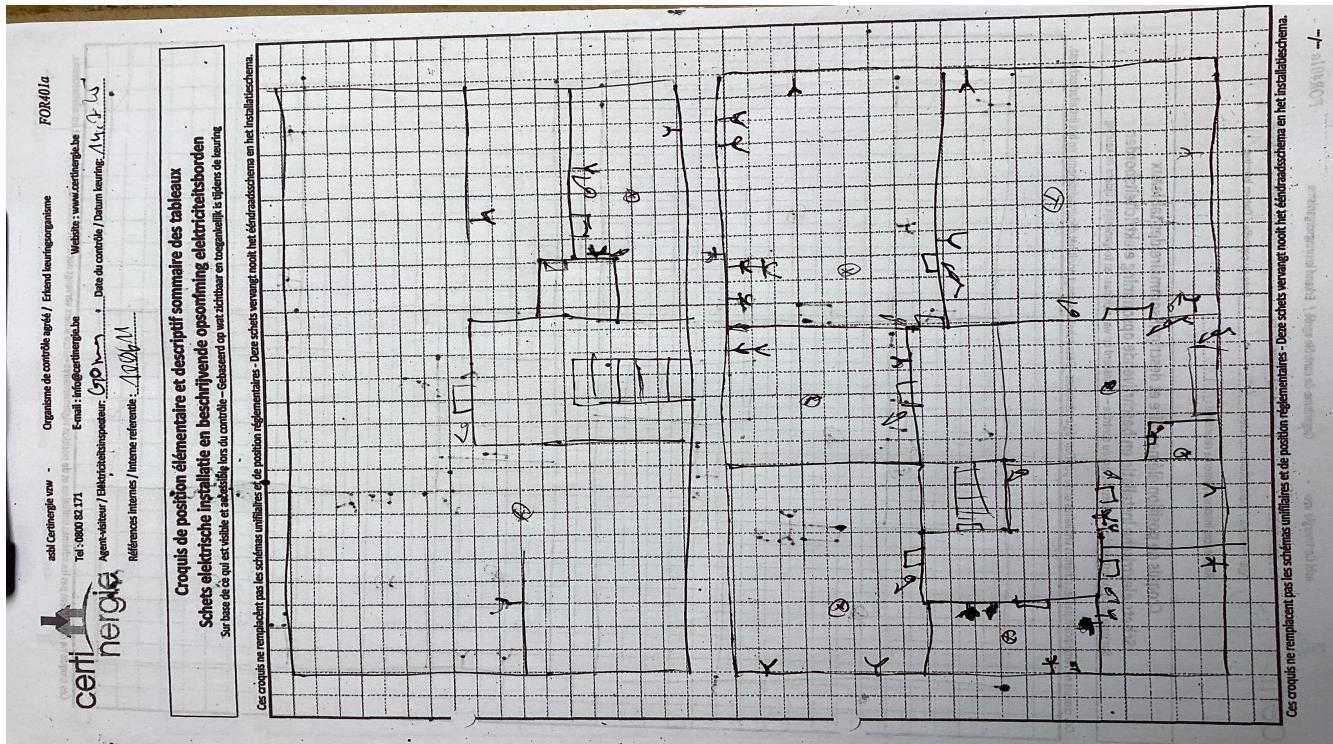
Croquis de position élémentaire et descriptif sommaire des tableaux

sur base de ce qui est visible et accessible lors du contrôle

Note : ces croquis ne remplacent pas les schémas unifilaires et de position réglementaires
