# Asbestinventarisatetest

Britselei 28/3A, 2000 Antwerpen

Attestnummer : **20250425-000345.000**

Uitgegeven op : **25.04.2025**

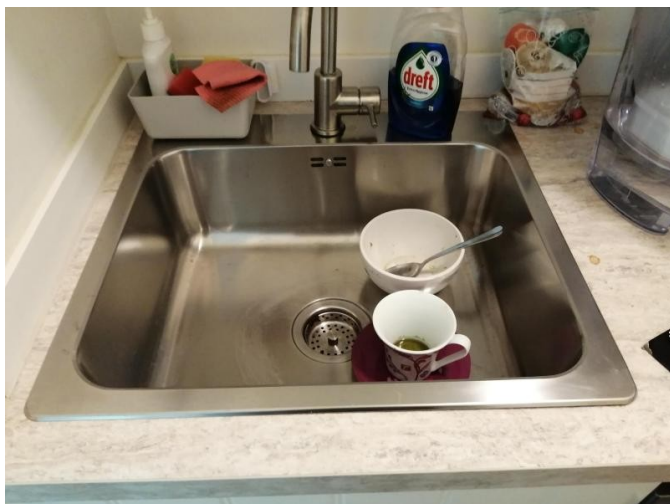
## Fiche 2: anti-bonsplaat spoeltafel

spoeltafel geplaatst tijdens renovatie 2021

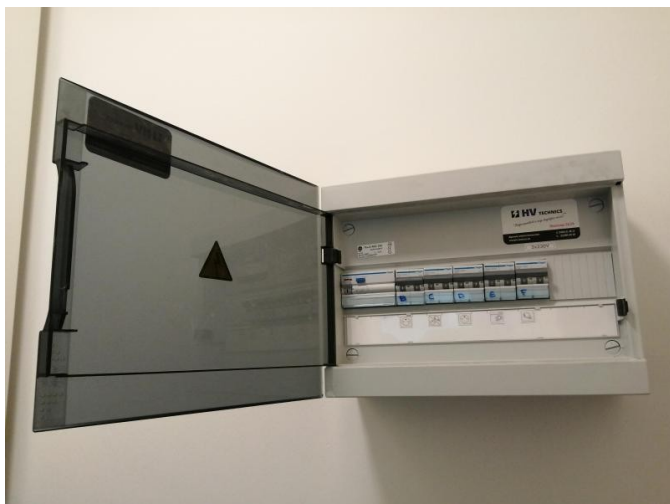
Vrije foto

verdeelkast & apparatuur cfr arei.

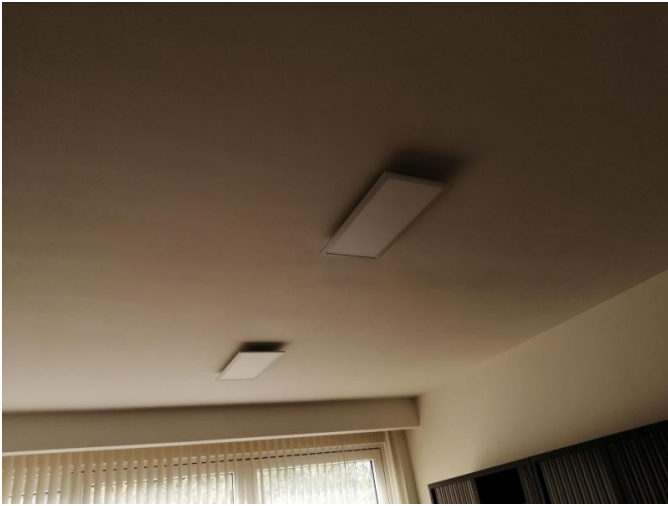
## Fiche 4: gips plafonds

Geen asbest

| Bindmiddel van materiaal | Gips - kalk |
| Hoeveelheid (oppervlakte - dikte - aantal) | • 50,00 m <sup>2</sup> - 1,00 cm - 1 stuk |
| Opmerking | Gerenovert in 2021 - zie factuur in bewijsdocumenten & fotoreeks 'renovatie 2021' |

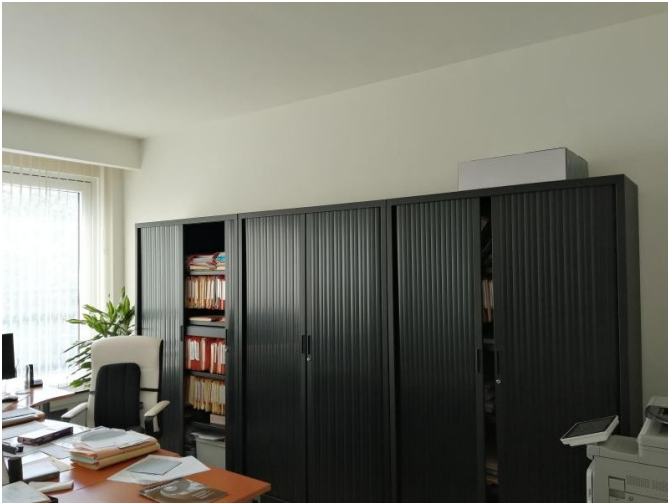
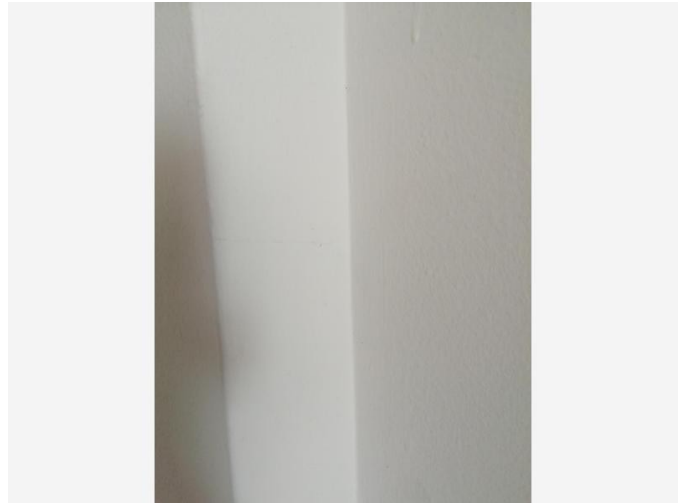
## Fiche 5: gips wanden

Geen asbest

| Bindmiddel van materiaal | Gips - kalk |
| Hoeveelheid (oppervlakte - dikte - aantal) | • 120,00 m <sup>2</sup> - 1,00 cm - 1 stuk |
| Opmerking | Gerenovert in 2021 - zie factuur in bewijsdocumenten & fotoreeks 'renovatie 2021' |
