# Asbestinventarisatetest

Warandestraat 23, 2300 Turnhout

Attestnummer : 20230106-000305.000

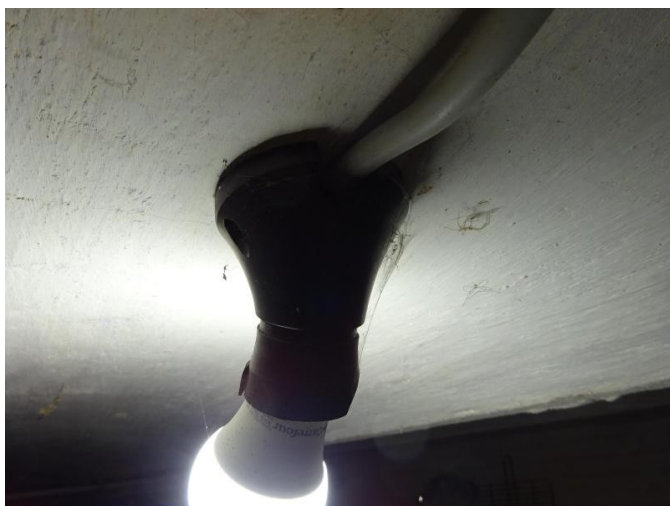
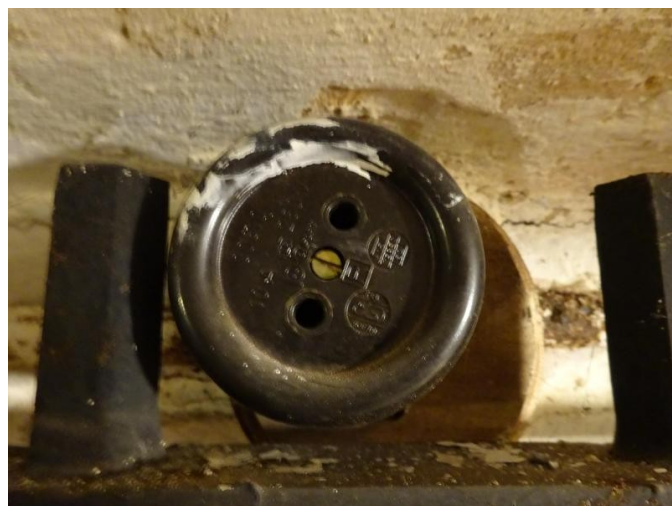
Het asbestmateriaal valt onder de mijlpaal van 2040.

Vermoedelijk zullen de toepassingen verwijderd worden bij aanpassing van het elektriciteitsnetwerk

| Eindbeoordeling materiaalarisico | Laag materiaalarisico en/of verlaagde kans op vezelvrijgave |

| Gebondenheid | Categorie 1: hechtgebonden in oorsprong |
| Asbestsoort (vezeltype) | Alleen chrysotiel |
| Asbestconcentratie | Laag (< 50%) |
| Toestand van het materiaal | Onbeschadigd, niet verweerd |

| Beschrijving | Bakeliet socket + stopcontact |
| Asbestmateriaal | Plaat, paneel, tablet - Type Bakeliet |

- Zorg voor een veilig beheer. Vermijd het beschadigen van het asbestmateriaal. Controleer de toestand jaarlijks op wijzigingen.

- Eenvoudige handelingen: mag via doe-het-zelf of door werknemer(s) met opleidingsattest eenvoudige handelingen  
De toepassingen kunnen eenvoudig losgeschroefd worden.

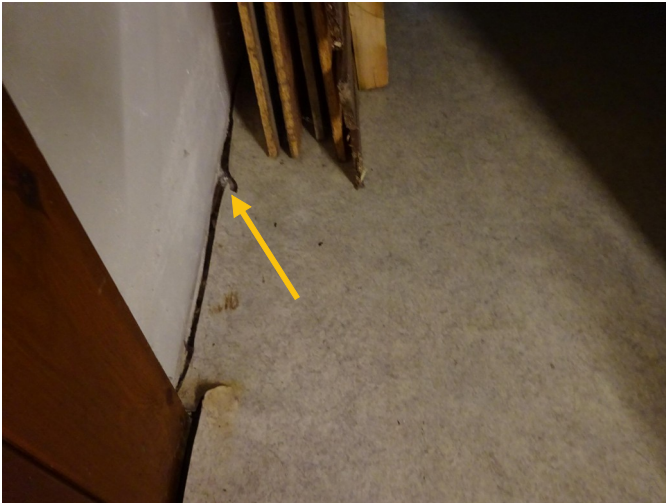
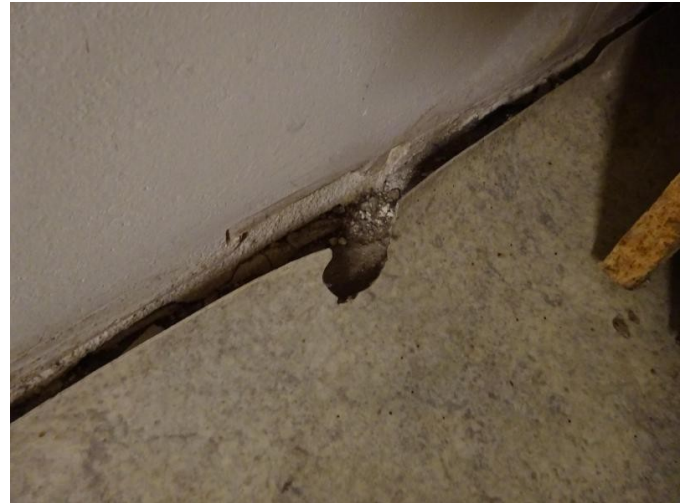
## Fiche 2: Vloerzeil

Geen asbest

| # | Type | Referentie | Resultaat |
|---|---|---|---|
| 2.1 | Puntmonster | M2 | Geen asbest |

| Opmerking | Vloerzeil in gemeenschappelijke gang tussen handelsgedeelte en appartement (adres 't Muurke 1 - 2300 Turnhout) |

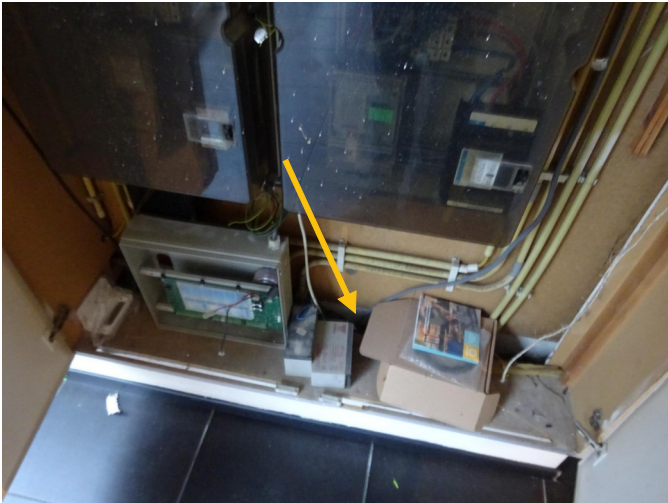
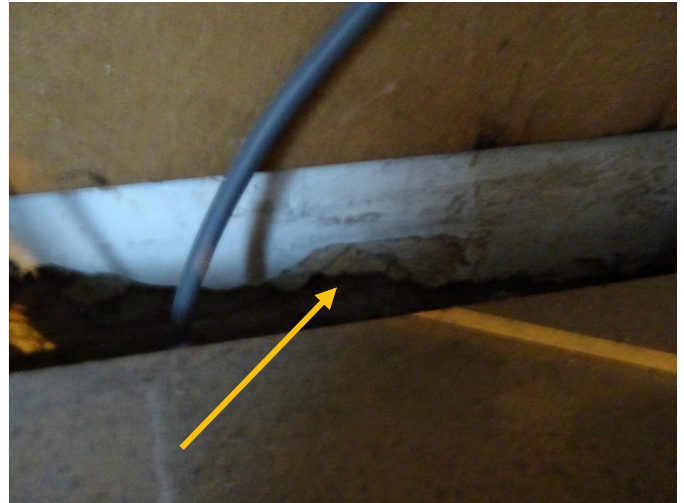
## Fiche 3: Muurpleister

Geen asbest

| # | Type | Referentie | Resultaat |
|---|---|---|---|
| 3.1 | Mengmonster | M1 | Geen asbest |

| Opmerking | <p>Mengstaal van het volledige gebouw (inclusief adres 't Muurke 1 - 2300 Turnhout)</p> <p>Aangezien er geen asbest werd aangetroffen in deze toepassing werd er geen berekening gemaakt van de oppervlakte.</p> |

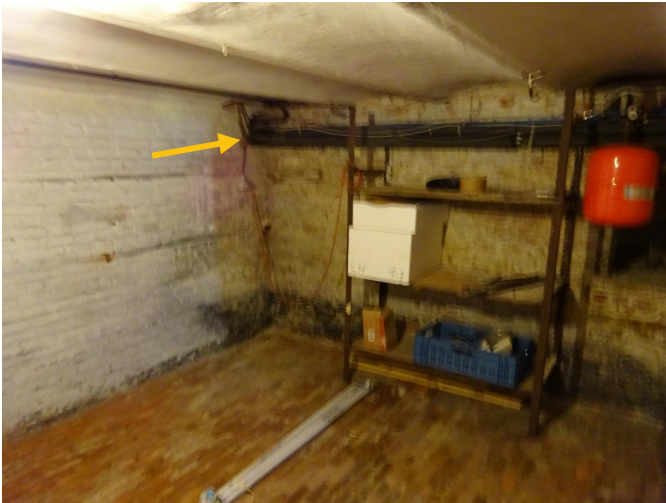
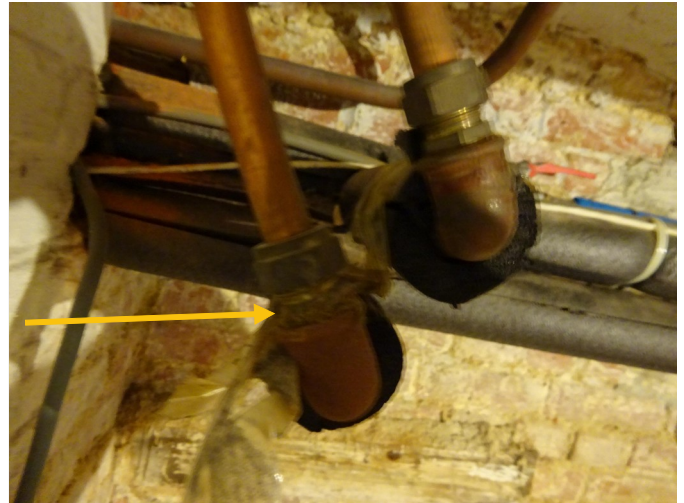
## Fiche 4: Dichtingskoord

Geen asbest

| # | Type | Referentie | Resultaat |
|---|---|---|---|
| 4.1 | Puntmonster | M4 | Geen asbest |

| Primaire drager | HVAC infrastructuur en uitrusting |

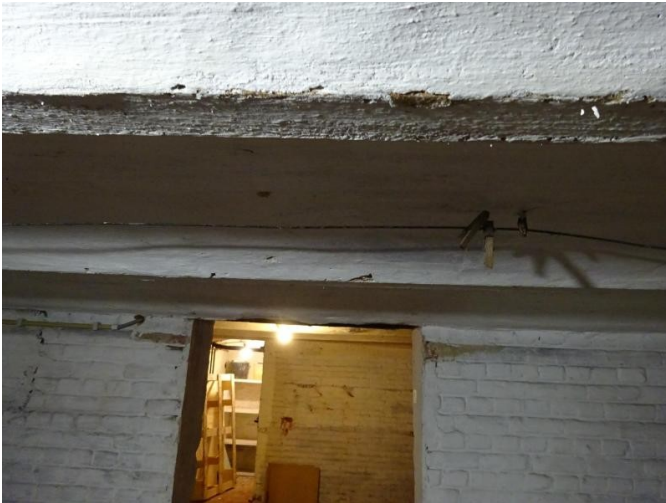
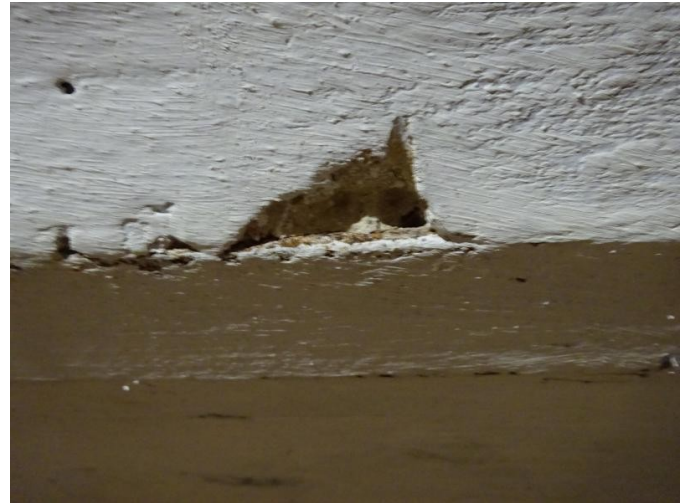
## Fiche 5: Plafondpleister

Geen asbest

| # | Type | Referentie | Resultaat |
|---|---|---|---|
| 5.1 | Puntmonster | M3 | Geen asbest |

| Opmerking | <p>Slechts 1 staal genomen. In handelsgedeelte zijn het valse plafond en in traphal van appartement ('t Muurke zijn de plafonds &gt; 3,5 m)</p> <p>Aangezien er geen asbest werd aangetroffen in deze toepassing werd er geen berekening gemaakt van de oppervlakte.</p> |
