Rapport de contrôle d'installations électriques à basse et à très basse tension

RÉF. 66/2025/108610/D01:1

DATE DU CONTRÔLE 17/06/2025 (11:45 - 12:45) AGENT VISITEUR Chirel Ngueuem
 ADRESSE DU CONTRÔLE Rue de Heembeek 270 - 1120 TYPE DE CONTRÔLE Visite de contrôle (6.5.)

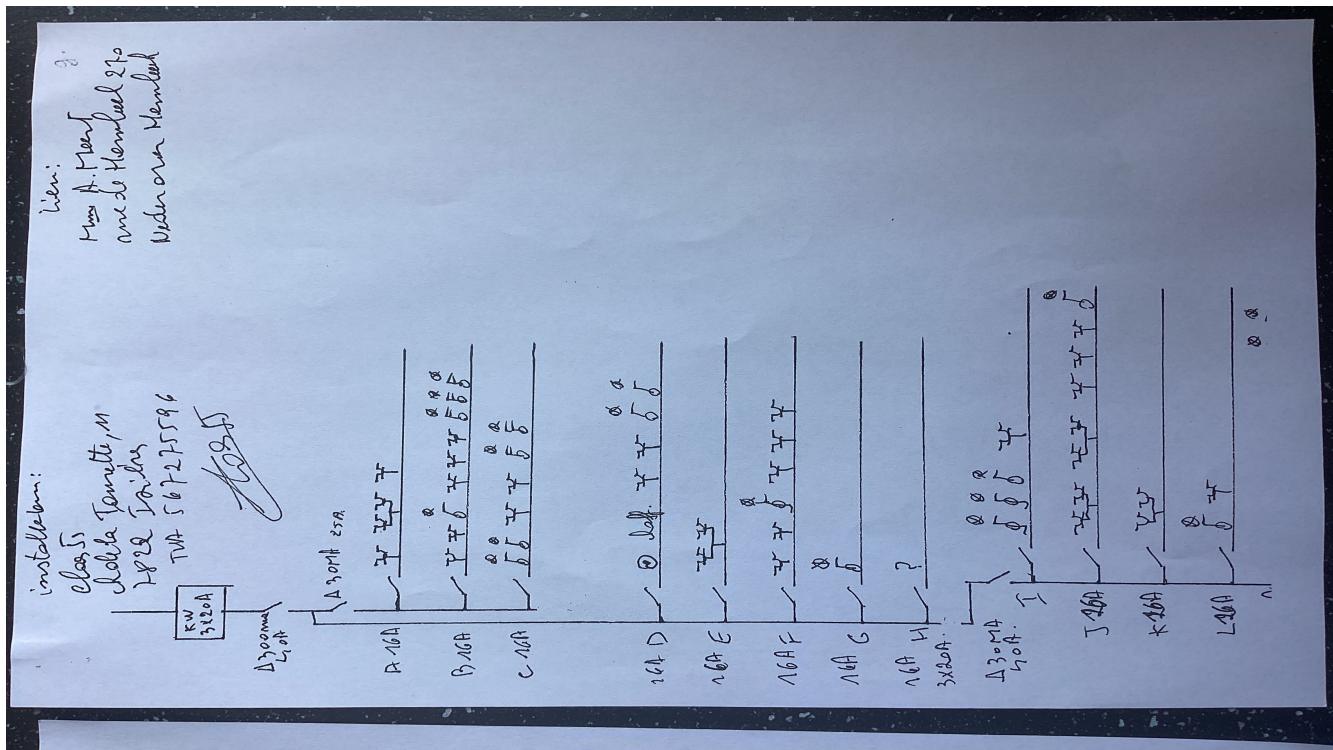
Schéma(s) unifilaire(s) de l'installation

Conformité schéma(s) unifilaire(s) et plan(s) de position	Pas OK	Nombre de tableaux	3	Nombre de circuits	9 + 1 + 5
Description tableau(x) voir plan(s) dans annexe(s)					
Les fondations datent	D'avant le 1/10/1981	Dispositif différentiel de tête		ID - 40A - 300mA - type A - test OK	
Type d'électrode de terre	Piquets	Dispositif différentiel supplémentaire		ID - 25A - 30mA - type A - test OK	
Résistance de dispersion de la prise de terre (Ω)	10,8	Dispositif différentiel supplémentaire		ID - 40A - 30mA - type A - test pas OK	
Conformité des liaisons équipotentielles et des PE	OK	Fixation/Etat/Détérioration matériel		Pas OK	
Test de continuité	Pas concluant	Contrôle visuel appareils fixes et/ou mobiles		Pas OK	
Contrôle boucle de défaut	Concluant	Protection contre les contacts directs		Pas OK	
Protection contre les contacts indirects	Pas OK	Résistance générale d'isolation (MΩ)	48,5		
		Adéquation DPCDR – prise de terre		OK

- Les schémas unifilaires et plans de position ne sont pas conformes. - 3.1.2.;6.4.6.;6.5.7.;9.1.2.
- Un/des DPCDR (différentiel) n'est/sont pas conforme(s). - 5.1.3.3.;5.3.5.3.;8.2.1.;8.2.2.
