# Asbestinventarisatetest

Antwerpsesteenweg 80/5, 2350 Vosselaar

Attestnummer : 20230119-000476.000

Uitgegeven op : 19.01.2023

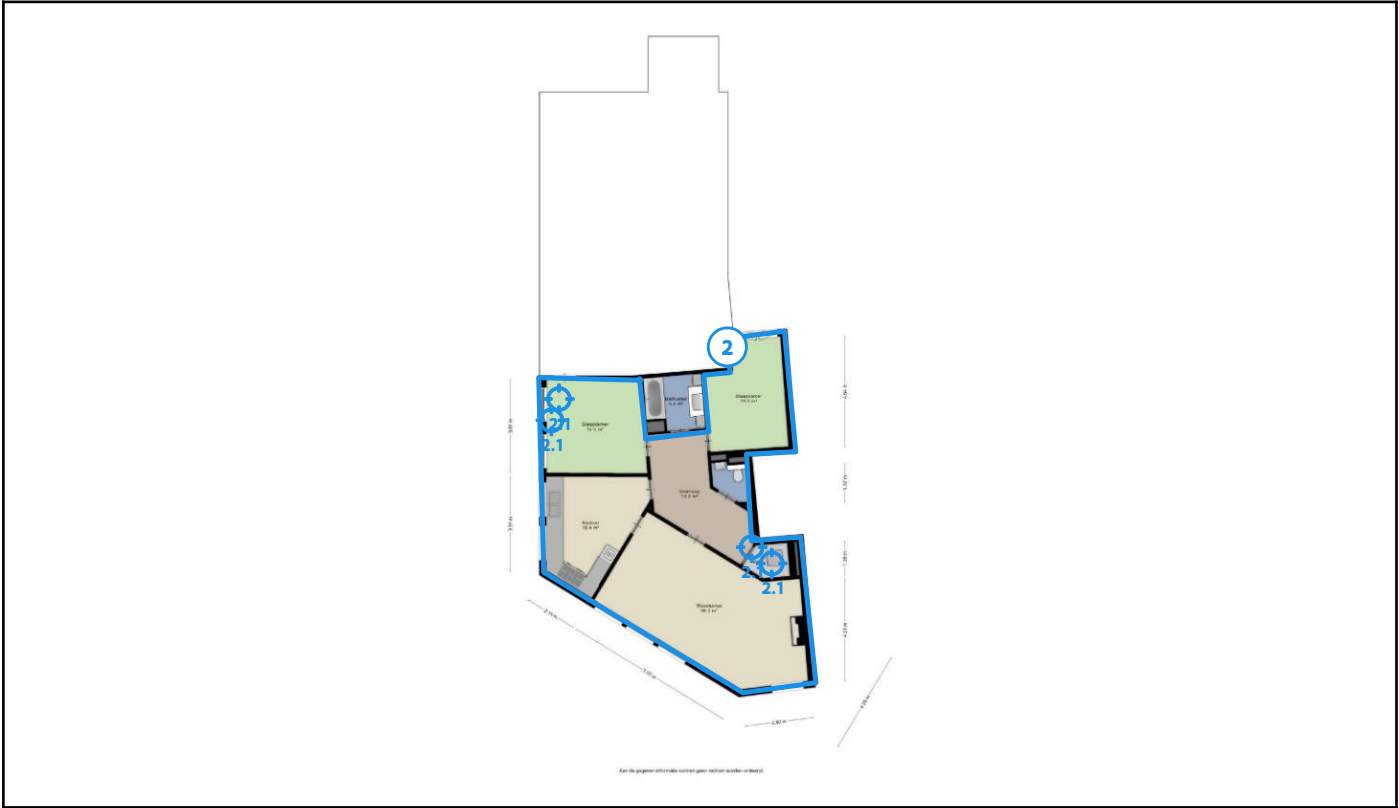
# Plan 1.1: Plan - Antwerpsesteenweg 80, Vosselaar - App bus 5

| Beschrijving | Type | Actie |
|---|---|---|
| 2. pleisterwerk | Geen asbest | - |
| 2.1 Code: 01 | Mengmonster | - |

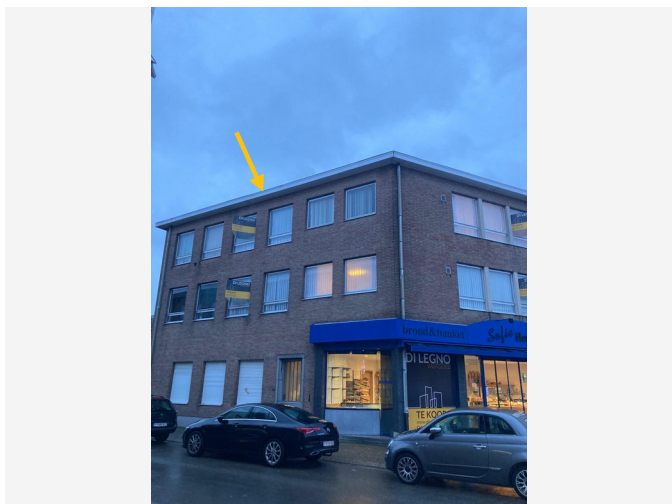
Situeringsfoto

**Reden:** Het te onderzoeken materiaal situeert zich hoger dan 3,50 m te rekenen vanaf een veilige ondergrond

**Uitleg van de asbestdeskundige:** De eigenaars verklaren dat het dak uit roofing dakbedekking bestaat. Dit is echter niet inspecteerbaar wegens grote hoogte.

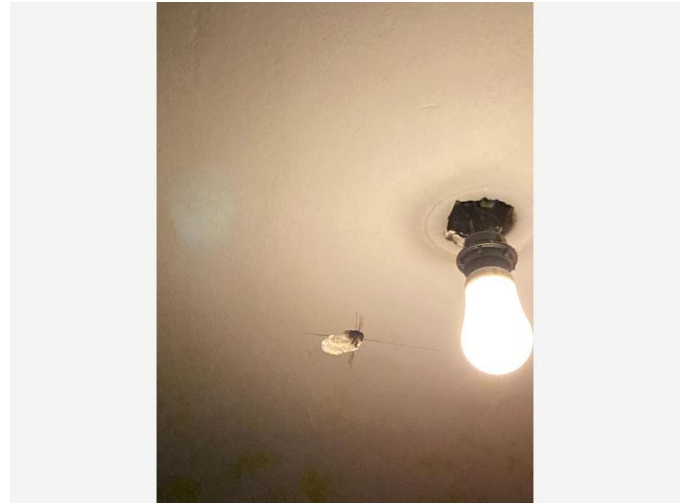
Overzichtsfoto

Detailfoto

Geen asbest

| # | Type | Referentie | Resultaat |
|---|---|---|---|
| 2.1 | Mengmonster | 01 | Geen asbest |

| Beschrijving | pleisterwerk |
| Primaire drager | Binnenwand |
| Bindmiddel van materiaal | Gips - kalk |

| Opmerking | Aangezien het appartement identiek is als bus 3 erronder, aangezien hetzelfde bouwjaar 1972 als bus 3 en aangezien dezelfde eigenaar, werd er slechts één mengstaal genomen van muren en plafonds samen. |
