# Asbestinventarisatetest

Jachtlaan 16, 2610 Antwerpen

Attestnummer : 20250812-000414.000

Uitgegeven op : 12.08.2025

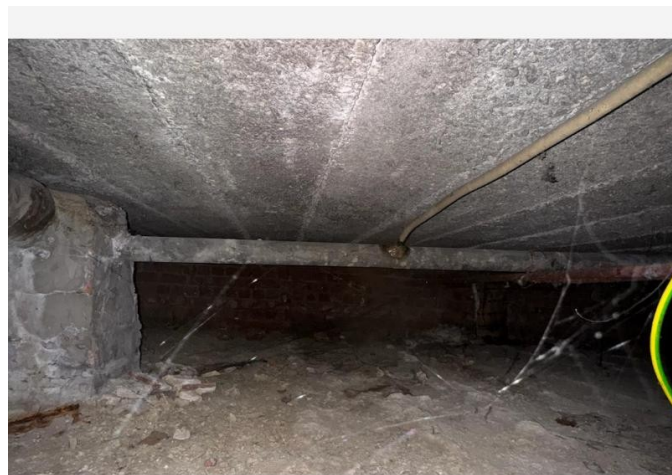
Overzichtsfoto

Detailfoto

| Eindbeoordeling materiaalrisico | Verhoogd materiaalrisico en/of verhoogde kans op vezelvrijgave |

| Asbestsoort (vezeltype) | Crocidoliet aanwezig |
| Toestand van het materiaal | Licht beschadigd, licht verweerd. Intact calciumsilicaatmateriaal of categorie III 'gebondenheid' |

| Beschrijving | Woning - AC buis - kelder |
| Asbestmateriaal | Buis, koker, leiding, pijp, doorvoer |
| Hoeveelheid (lengte - omtrek - dikte - aantal) | <ul style="list-style-type: none"><li>• 20,00 m - 30,00 cm - 3,00 cm - 1 stuk</li></ul> |

Het asbestmateriaal valt onder de mijlpaal van 2040.

- Verwijder dit asbestmateriaal zo snel mogelijk. Volg de toestand goed op.

- Eenvoudige handelingen: enkel door erkend asbestverwijderaar  
Wegens de complexiteit van de toepassing is deze moeilijk te verwijderen zonder deze toepassing te breken/beschadigen. Roep de hulp in van een erkend asbestverwijderaar. meer info op [www.ovam.be](http://www.ovam.be)
