# Asbestinventarisatetest

Veldstraat 120/001, 2060 Antwerpen

Attestnummer : **20250623-000077.000**

Uitgegeven op : **23.06.2025**

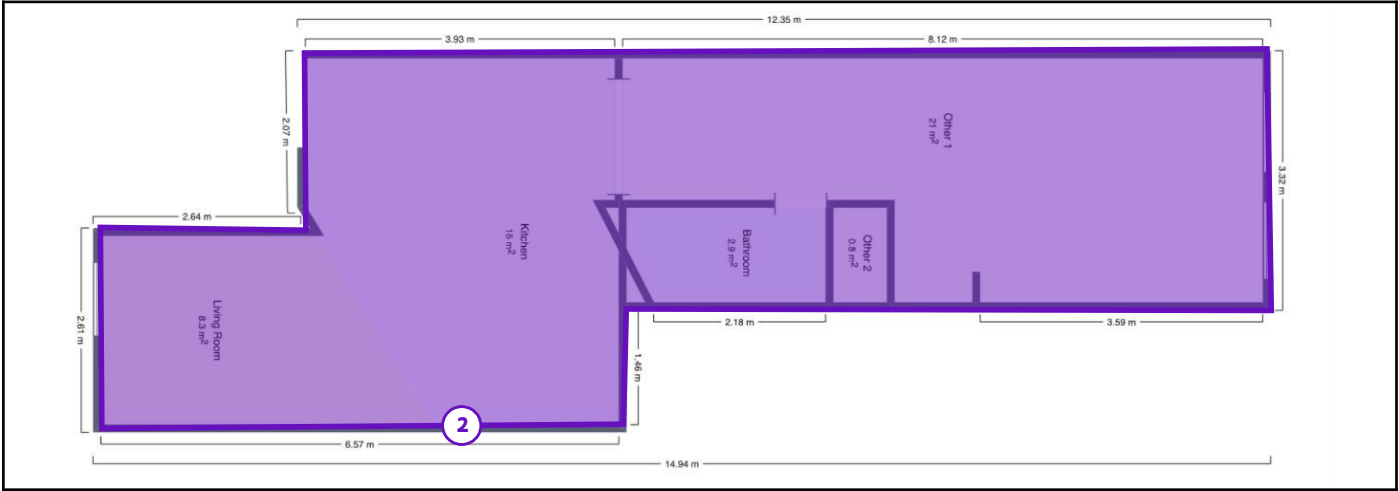
# Plan 1.2: Grondplan glv

| Beschrijving | Type | Actie |
|---|---|---|
| 2. Plafonds | Advies | - |

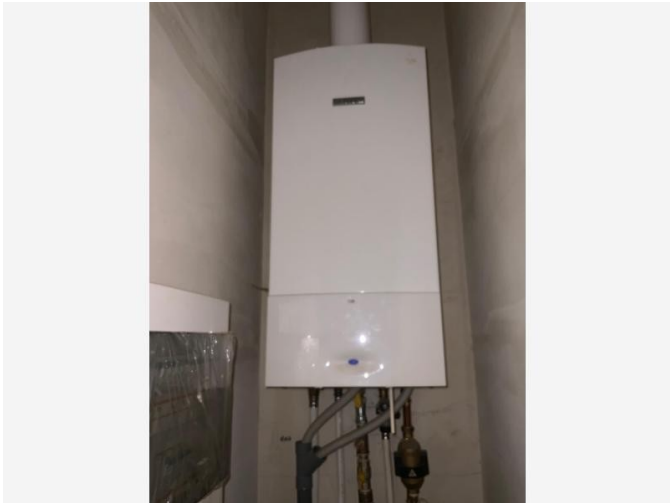
Vrije foto

Verwarmingsketel is een HR condensatie ketel

| Identificatiemethode | Vaststelling & expertise (niet-asbestverdacht) |

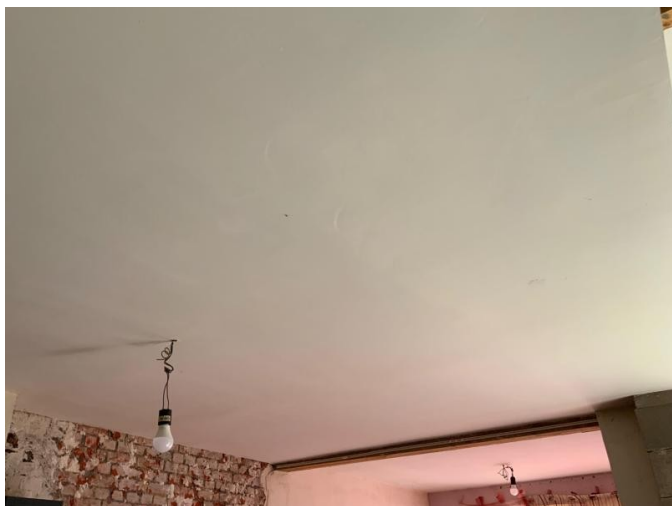
Vrije foto

Alle plafonds zijn uitgevoerd met gipskartonplaten

| Identificatiemethode | Vaststelling & expertise (niet-asbestverdacht) |

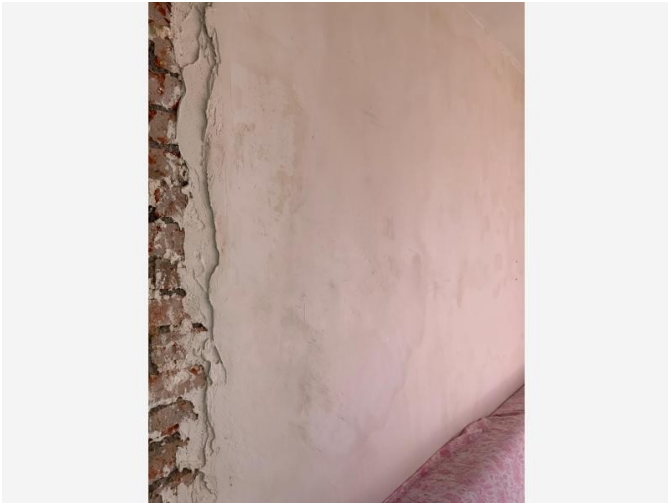
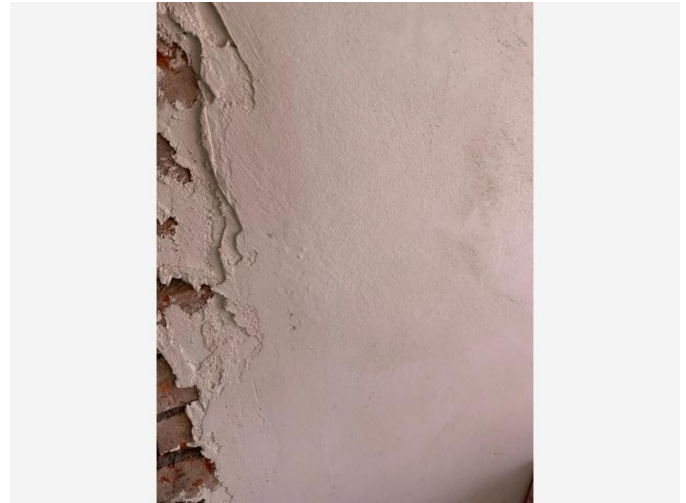
## Fiche 4: Pleisterwerk muur

Geen asbest

| Beschrijving | Pleisterwerk muur |
| Bindmiddel van materiaal | Gips - kalk |
| Gebondenheid op basis van bindmiddel | Niet-hechtgebonden |
| Hoeveelheid (oppervlakte - dikte - aantal) | • 49,00 m <sup>2</sup> - 1,00 cm - 1 stuk |
| Opmerking | <p>De oppervlakte of lopende meters zijn ter plaatsen bij benadering opgemeten. Deze hoeveelheid kan niet worden overgenomen in een eventuele meetstaat.</p> <p>Gezien de verschillende appartementen allen gelijktijdig zijn gebouwd, mogen wij volgens het inspectieprotocol overgaan tot het extrapoleren van gegevens. Wij verwijzen hiervoor naar het referentiestaal ID 1 dat genomen is in appartement nr 120/201</p> |
