# Asbestinventarisatetest

Oudenaardsesteenweg 662/3, 9420 Erpe-Mere

Attestnummer : **20250819-000300.000**

Uitgegeven op : **19.08.2025**

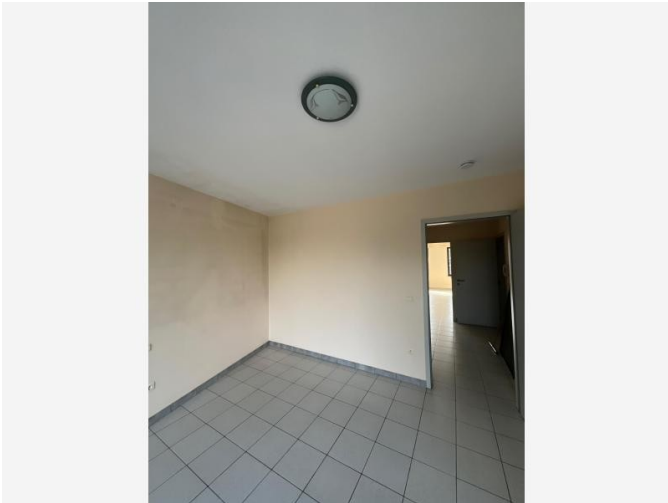
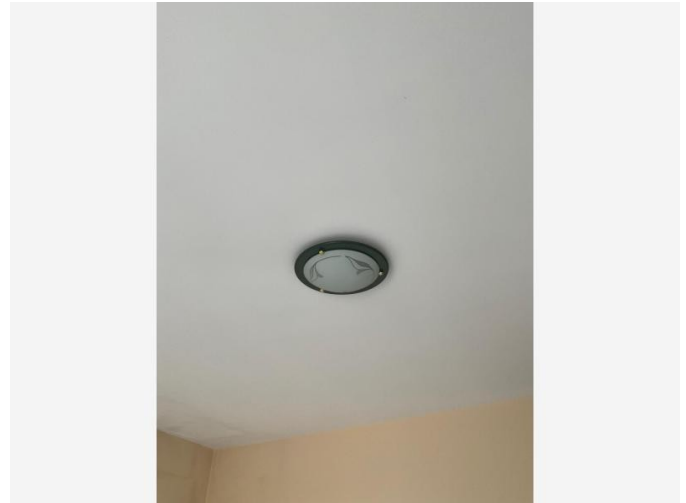
## Fiche 3: Pleisterwerk plafond

Geen asbest

| Beschrijving | Pleisterwerk plafond |
| Bindmiddel van materiaal | Gips - kalk |
| Gebondenheid op basis van bindmiddel | Niet-hechtgebonden |
| Hoeveelheid (oppervlakte - dikte - aantal) | • 180,00 m <sup>2</sup> - 0,50 cm - 1 stuk |

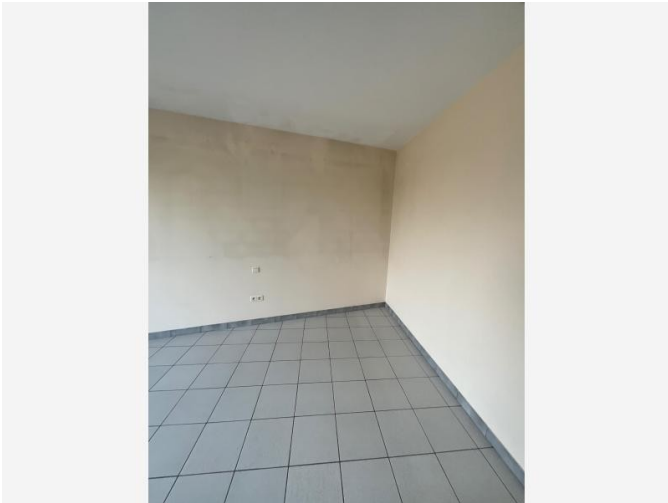
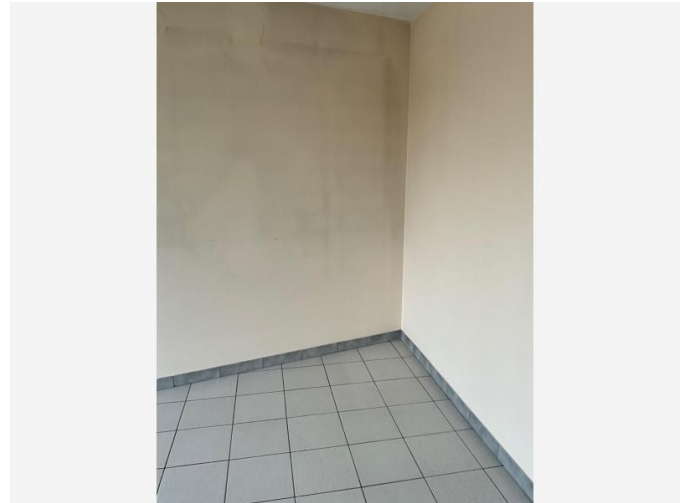
## Fiche 4: Pleisterwerk wanden

Geen asbest

| Beschrijving | Pleisterwerk wanden |
| Bindmiddel van materiaal | Gips - kalk |
| Gebondenheid op basis van bindmiddel | Niet-hechtgebonden |
| Hoeveelheid (oppervlakte - dikte - aantal) | • 184,99 m <sup>2</sup> - 1,00 cm - 1 stuk |
