# Asbestinventarisatetest

Vijverstraat 16, 3090 Overijse

Attestnummer : 20240315-000382.000

Uitgegeven op : 15.03.2024

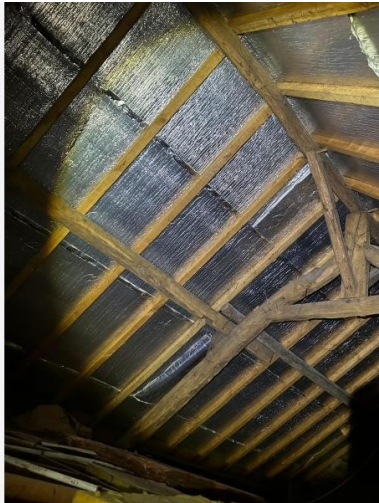
Vrije foto

het onderdak bestaat uit verstevigd aluminium folie

| Identificatiemethode | Vaststelling & expertise (niet-asbestverdacht) |

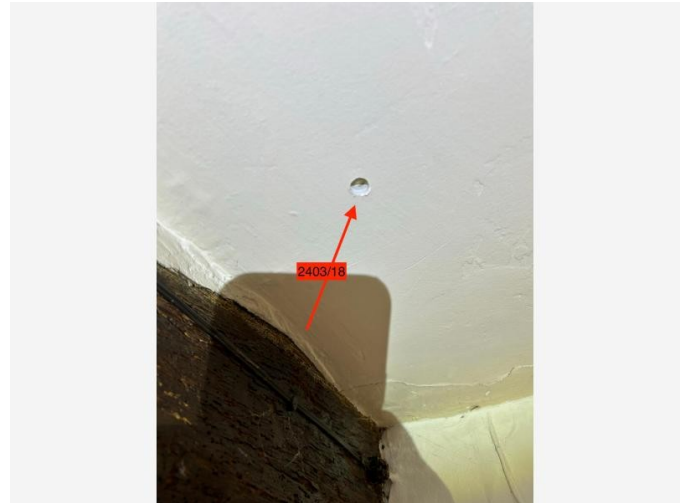
## Fiche 4: Bepoistering plafonds

Overzichtsfoto

Detailfoto

Geen asbest

| # | Type | Referentie | Resultaat |
|---|---|---|---|
| 4.1 | Mengmonster | 2403/18 | Geen asbest |

| Beschrijving | Bepoistering plafonds |

| Bindmiddel van materiaal | Gips - kalk |
| Hoeveelheid (oppervlakte - dikte - aantal) | • 77,06 m <sup>2</sup> - 1,00 cm - 1 stuk |

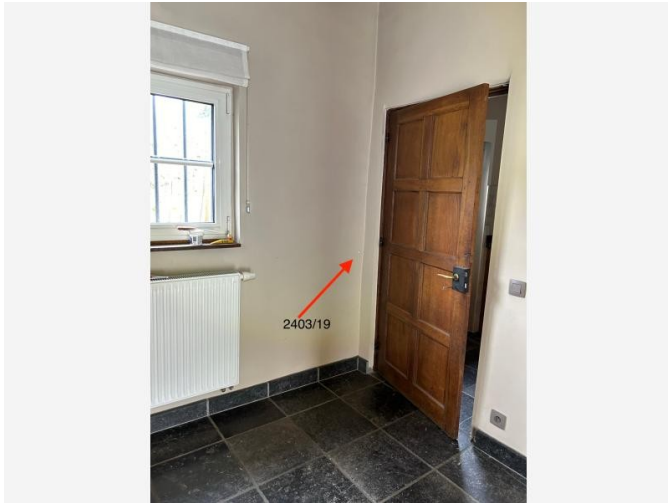
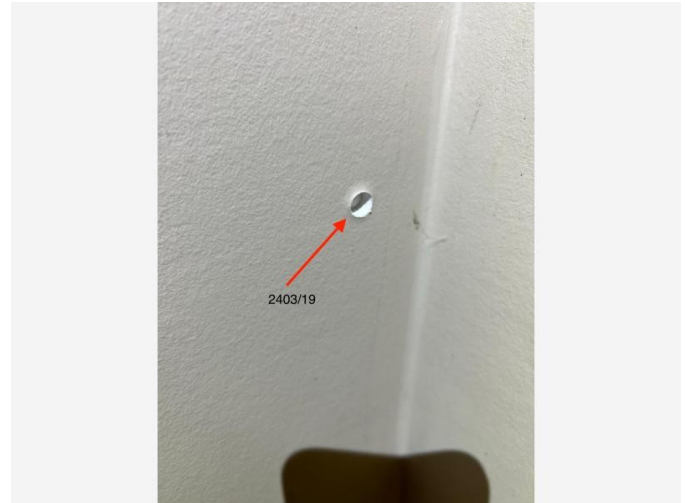
## Fiche 5: Beploistering muren

Overzichtsfoto

Detailfoto

Geen asbest

| # | Type | Referentie | Resultaat |
|---|---|---|---|
| 5.1 | Mengmonster | 2403/19 | Geen asbest |

| Beschrijving | Beploistering muren |

| Bindmiddel van materiaal | Gips - kalk |
| Hoeveelheid (oppervlakte - dikte - aantal) | <ul style="list-style-type: none"> <li>• 179,00 m<sup>2</sup> - 1,20 cm - 1 stuk</li> </ul> |
