# Asbestinventarisatetest

Albert I laan 64F/0001, 8620 Nieuwpoort

Attestnummer : **20240702-000735.000**

Uitgegeven op : **02.07.2024**

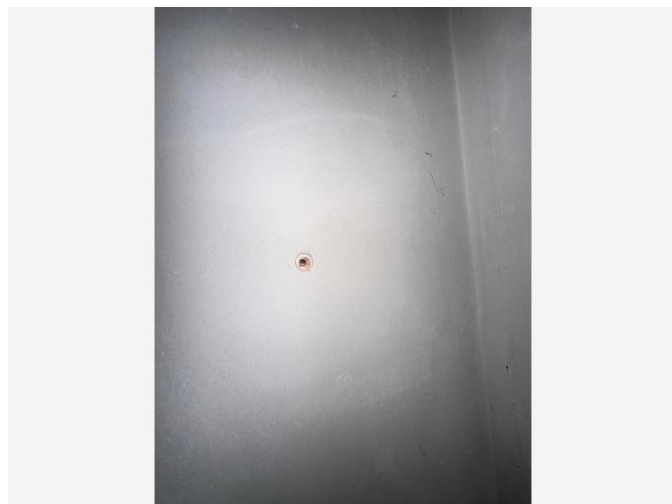
## Fiche 1: Pleisterwerk muren

Geen asbest

| # | Type | Referentie | Resultaat |
|---|---|---|---|
| 1.1 | Mengmonster | 00581-AL-1 | Geen asbest |

| Opmerking | Deze hoeveelheid is een schatting. Geen stooklokaal en traphal aanwezig in het appartement om extra staalnames uit te voeren. Enkel staalnames in een droge- en natte ruimte. |

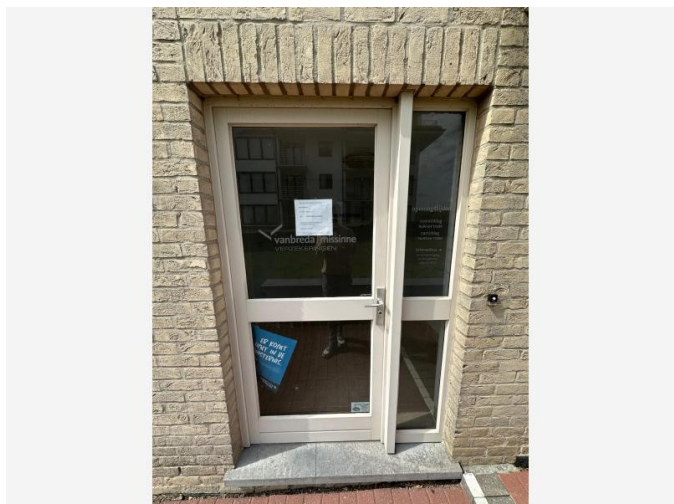
## Fiche 3: Kit - ramen buiten

Geen asbest

| # | Type | Referentie | Resultaat |
|---|---|---|---|
| 3.1 | Mengmonster | 00581-AL-3 | Geen asbest |
