# Asbestinventarisatetest

Jules De Cocklaan 32, 9050 Gent

Attestnummer : **20250820-000106.000**

# Zone 1: Hoofdgebouw

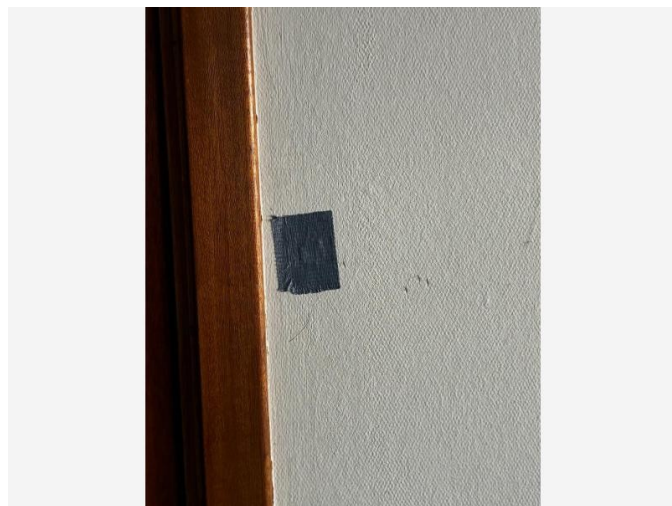
## Fiche 4: Pleister

Geen asbest

| # | Type | Referentie | Resultaat |
|---|---|---|---|
| 4.1 | Mengmonster | MM01 | Geen asbest |

| Beschrijving | Pleister |
| Bindmiddel van materiaal | Gips - kalk |
| Gebondenheid op basis van bindmiddel | Niet-hechtgebonden |
| Hoeveelheid (oppervlakte - dikte - aantal) | • 200,00 m <sup>2</sup> - 0,50 cm - 1 stuk |

| Opmerking | <p>Pleister daterend voor 2001 (of waarvan het jaartal van plaatsing niet kan aangetoond worden) is asbestverdacht, en dient cf het inspectieprotocol bemonsterd te worden, teneinde de aanwezigheid van asbestvezels te kunnen uitsluiten. De hoeveelheid pleisterwerk werd niet concreet berekend aangezien er geen asbest werd aangetroffen in de monsteranalyse, doch het opgenomen totaalvolume is een inschatting. Monstername werd uitgevoerd op verschillende locaties.</p> <p>De conclusie dat het pleisterwerk asbestveilig is, is gebaseerd op een beperkt aantal monsterstalen, welke door een erkend asbestlabo werden geanalyseerd. Dit geeft slechts een indicatie van de algemene toestand. Bij sloopwerken, of grondige renovatiewerken is het aan te raden om bijkomende stalen te nemen van de betreffende plaatsen waar het pleisterwerk zal verwijderd worden.</p> |
