## Keuringsverslag van een elektrische laagspanning- en zeer lage spanningsinstallatie

### NIET CONFORM

Datum keuring: 09/09/2024 Inspecteur: David Volont

Straatnaam Jacques Bassemstraat  
Huisnummer 111  
Busnummer  
Postcode 1160  
Gemeente Oudergem  
Land België

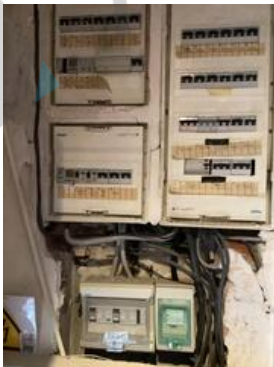
Afbeelding schakel- en verdeelbord:

| $I\Delta$ (mA) | In (A) | In - andere (A) | I <sub>st</sub> | Type | Beveiligde kringen | Test | x 2,5 |
|---|---|---|---|---|---|---|---|
| Visueel nazicht (algemeen) | NOK | Directe aanraking | OK | Indirecte aanraking | NOK | | |

| Aansluitingen | NOK | schema in bijlage door Aceg vzw | NA |
| Equipotentiale verbindingen | OK | Doorsnede geleiders | NOK |

nota/note 18 De elektrische installatie is grondig na te zien en conform te maken volgens de voorschriften van het AREI boek 1.
