Procès-verbal de contrôle d'une installation électrique en BT et TBT

Date inspection: 09/09/2024  
Inspecteur: David Volont  
Étiquette d'identification: Apparement 2ème etage  
N° TVA:-

Rue Jacques Bassemstraat  
Numéro 111  
Boîte  
Postcode 1160  
Commune Oudergem  
Pays Belgique

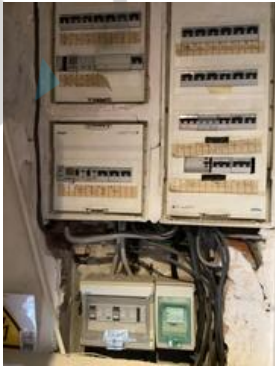
Image du tableau de repartition et de manoeuvre:

| $I\Delta$ (mA) | In (A) | In - autres (A) | I <sub>Δt</sub> | Type | Circuits protégés | Test | x 2,5 |
|---|---|---|---|---|---|---|---|
| Contrôle visuel (général) | | NOK | Contact direct | OK | Contact indirect | NOK | |

I3.09 Le sectionneur de terre n'est pas (ou difficilement) accessible.(Livre 1 Sous-section 5.1.5.1. et 5.4.3.5.)

I5.02 Réaliser ou compléter le repérage des circuits/départs et/ou appareillage, bornes de raccordements, etc. (Livre 1 Sous-section 3.1.3.1. et 3.1.3.3.A. et 5.1.6.1)

I5.10 Obtenir les ouvertures non utilisées du tableau ou coffret (Livre 1 Section 5.1.4. et 4.2.2.3.)

I5.13 La tension nominale de service n'est pas indiqué clairement sur le tableau (Livre 1 Sous-section 3.1.3.3.)

Le repérage entre l'appartement et le restaurant n'est pas réalisé, impossible de faire la distinction entre l'installation de l'appartement et celle du restaurant.
