# Asbestinventarisatattest

Prins Boudewijnlaan 78/5, 2610 Antwerpen

Attestnummer : 20250821-000223.000

## Zone 1: appartement bus 5

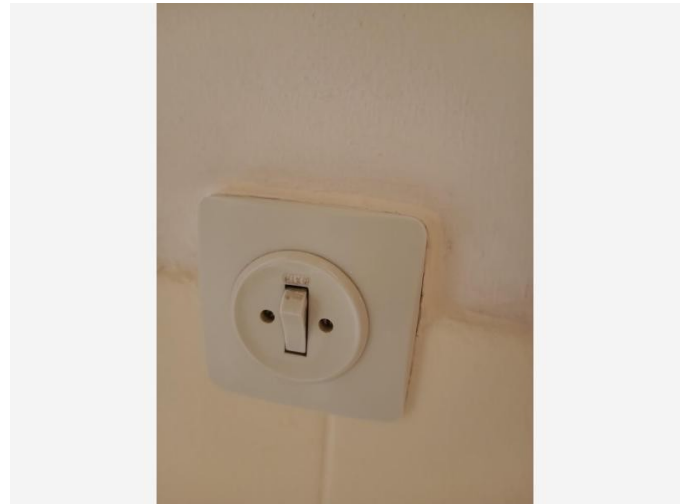
# Fiche 1: Bakeliet toep.(schakelaars-stopcontact.-verdeel dozen-radiator knoppen

Overzichtsfoto

Detailfoto

| Eindbeoordeling materiaalarisico | Laag materiaalarisico en/of verlaagde kans op vezelvrijgave |

| Asbestsoort (vezeltype) | Crocidoliet aanwezig |
| Toestand van het materiaal | Onbeschadigd, niet verweerd |

| Beschrijving | Bakeliet toep.(schakelaars-stopcontact.-verdeeldozen-radiatorknoppen |
| Opmerking | <p>Het is moeilijk te bepalen of de bakeliettoepassingen in de woning ook effectief asbesthoudend zijn (het kan ook gaan om de asbestvrije variant).</p> <p>Er werd geen monster genomen owv beschadiging aan een elektrisch gerelateerde toepassing, extra controle bij verwijdering van het verdacht materiaal.</p> |

- Zorg voor een veilig beheer. Vermijd het beschadigen van het asbestmateriaal. Controleer de toestand jaarlijks op wijzigingen.
- Voer bijkomende staalname(s) uit.

- Eenvoudige handelingen: mag via doe-het-zelf of door werknemer(s) met opleidingsattest eenvoudige handelingen  
Schakelaars, stopcontacten en andere gelijkaardige toepassingen kunnen eenvoudig losgeschroefd worden --> EH doe-het-zelf. Afgesloten of verzegelde kast --> EH opgeleid techniek personeel 8u basisopleiding asbest. Voor elektrische infrastructuur en uitrusting dient u vooraleer men deze toepassing gaat bevochtigen de elektriciteit af te sluiten (zoniet elektrocutie-/brandgevaar). standaard dragen van de nodige wegwerp beschermingsmiddelen FFP 3 masker , handschoenen en tyvec CAT III type 5-6 , afspoelbaar schoeisel Losschroeven en dubbel verpakken in plastic , sluit luchtdicht af en breng dit als hechtgebonden afval naar een plaatselijk containerpark. Voor hechtgebonden toepassingen: Bij verwijdering door doe-het-zelf moet men dit afval dubbel en luchtdicht verpakt aandienen bij het gemeentelijk recyclagepark. Men raadpleegt best op voorhand de voorwaarden van het recyclagepark.

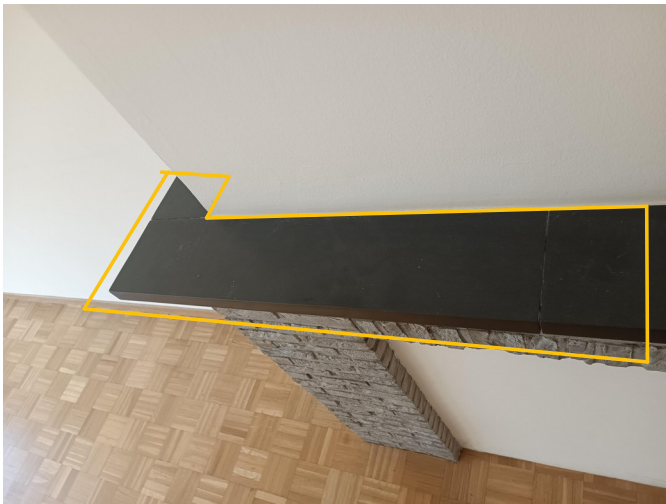
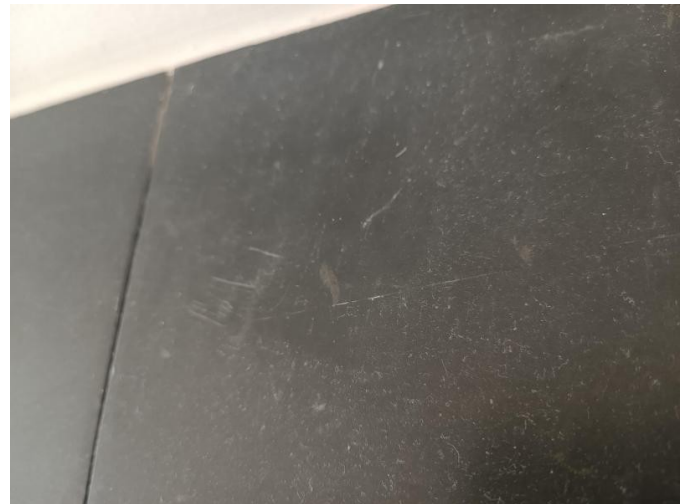
Overzichtsfoto

Detailfoto

| Eindbeoordeling materiaalisico | Zeer laag materiaalisico en/of zeer lage kans op vezelvrijgave |

| Asbestsoort (vezeltype) | Alleen chrysotiel |

| Beschrijving | tablet binnen (massal) |
| Opmerking | <p>Visueel verdacht beschouwd.</p> <p>De vermelde oppervlaktes, diktes, gewichten en volumes betreffen een beredeneerde schatting. Er worden geen rechten verleend aan deze oppervlaktes/diktes/volumes.</p> |

- Zorg voor een veilig beheer. Vermijd het beschadigen van het asbestmateriaal. Controleer de toestand jaarlijks op wijzigingen.
- Voer bijkomende staalname(s) uit.

- Eenvoudige handelingen: mag via doe-het-zelf of door werknemer(s) met opleidingsattest eenvoudige handelingen  
EH via doe-het zelf : De dorpels of tabletten kunnen voorzichtig losgebeiteld worden, zonder de toepassing zelf te breken , extra bevochtigen om stof te voorkomen Standaard dragen van de nodige wegwerp beschermingsmiddelen FFP 3 masker , handschoenen en tyvec CAT III type 5-6 , afwasbaar schoeisel Verpakken in dubbel plastic folie , sluit luchtdicht af en afvoeren naar het containerpark als hechtgebonden asbestafval. Voor hechtgebonden toepassingen: Bij verwijdering door doe-het-zelf moet men dit afval dubbel en luchtdicht verpakt aandienen bij het gemeentelijk recyclagepark. Men raadpleegt best op voorhand de voorwaarden van het recyclagepark. Zie ook link Zie <https://ovam.vlaanderen.be/wie-mag-wat-verwijderen> <https://ovam.vlaanderen.be/voorzorgsmaatregelen-bij-asbestverwijdering> <https://ovam.vlaanderen.be/asbestafval-afvoeren> Zie ook wetgevend kader (website van de OVAM en CODEX boek VI titel 3). <http://werk.belgie.be/sites/default/files/content/documents/Welzijn%20op%20het>

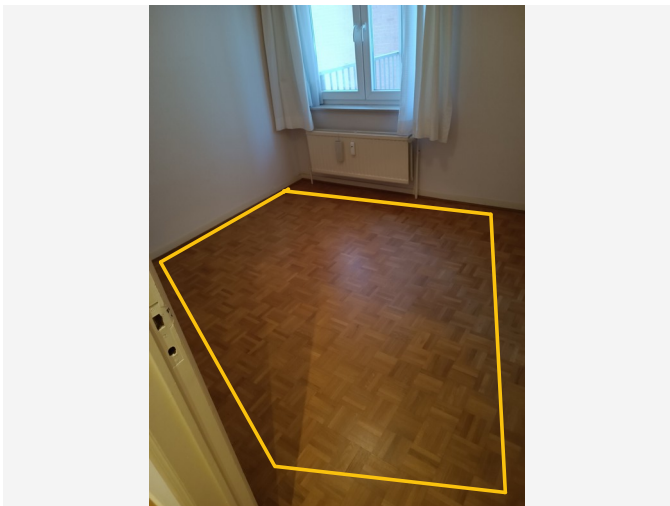
Vrije foto

In het verleden werd vaak asbesthoudende zwarte lijm gebruikt voor het vastlijmen van parkettegels/vloer .  
Er waren geen losliggende planken of beschadigingen.  
Bij renovatie extra controle uit te voeren.

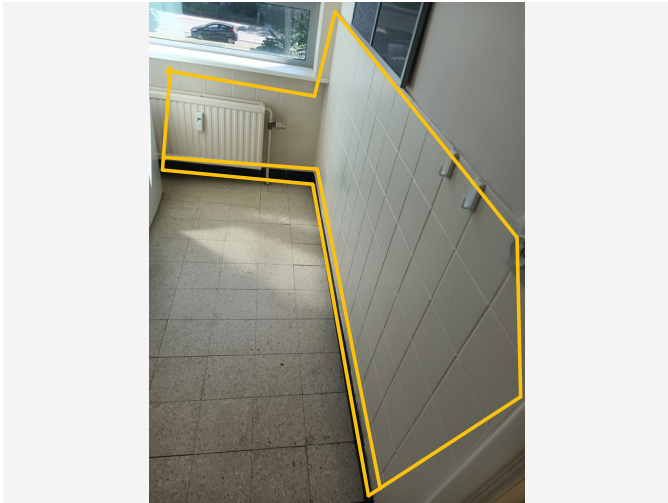
Vrije foto

In het inspectieprotocol is een monstername van tegellijm verplicht om dit te identificeren als niet-asbesthoudend. Er waren geen facturen ter beschikking die bevestigen dat de tegels na 2001 waren geplaatst. Er waren geen bestaande beschadigingen aan de wandtegels/plinten om de lijm voldoende te kunnen inspecteren. Om dit af te toetsen is het aangewezen om bij eventuele renovatiewerken aan de tegels verder onderzoek/staalname te laten uitvoeren ter controle.

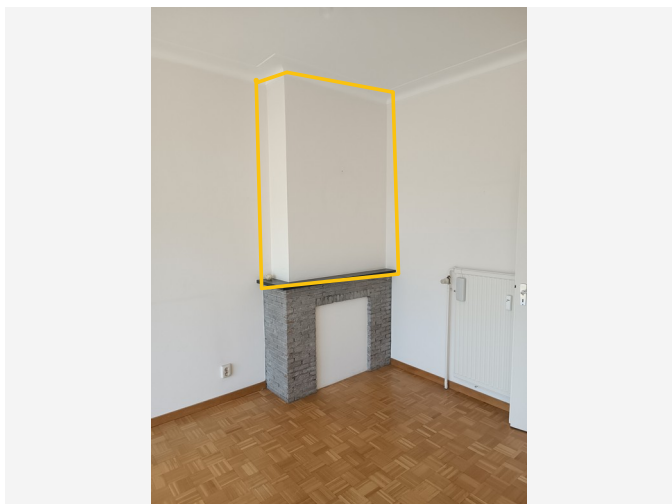
Vrije foto

Het is niet uitgesloten dat er nog verdacht materiaal aanwezig is in de schouw ,( bij werken extra controle aangewezen.)

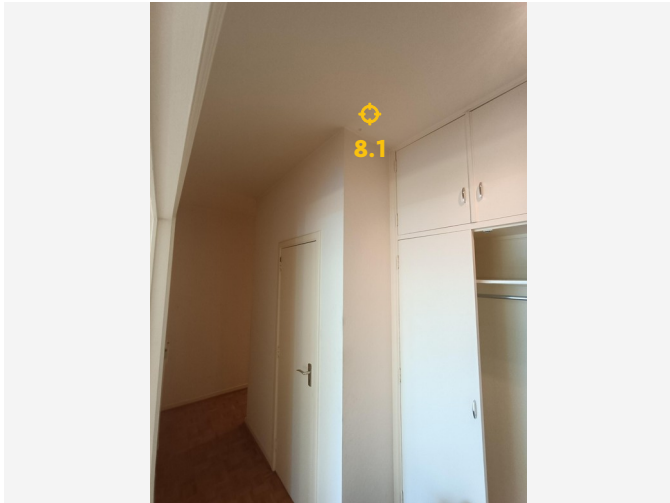
## Fiche 8: Plafondpleister

Geen asbest

| # | Type | Referentie | Resultaat |
|---|---|---|---|
| 8.1 | Mengmonster | Plafond | Geen asbest |

| Opmerking | <p>Volgens het inspectieprotocol is een monstername van het pleisterwerk verplicht om dit te identificeren als niet-asbesthoudend.</p> <p>Locatie staalnames: individuele ruimte: HAL / natte ruimte: KEUKEN / stookplaats:NVT GD / traphal: NVT GD</p> <p>De vermelde oppervlaktes en volumes betreffen een beredeneerde schatting. Er worden geen rechten verleend aan deze oppervlaktes/volumes. De dikte is een schatting die voorkomt uit de monsterplaatsen en is daarom niet altijd representatief.</p> |
