# Asbestinventarisatetest

Rucaplein 133/133, 2610 Antwerpen

Attestnummer : **20230226-000082.000**

Uitgegeven op : **26.02.2023**

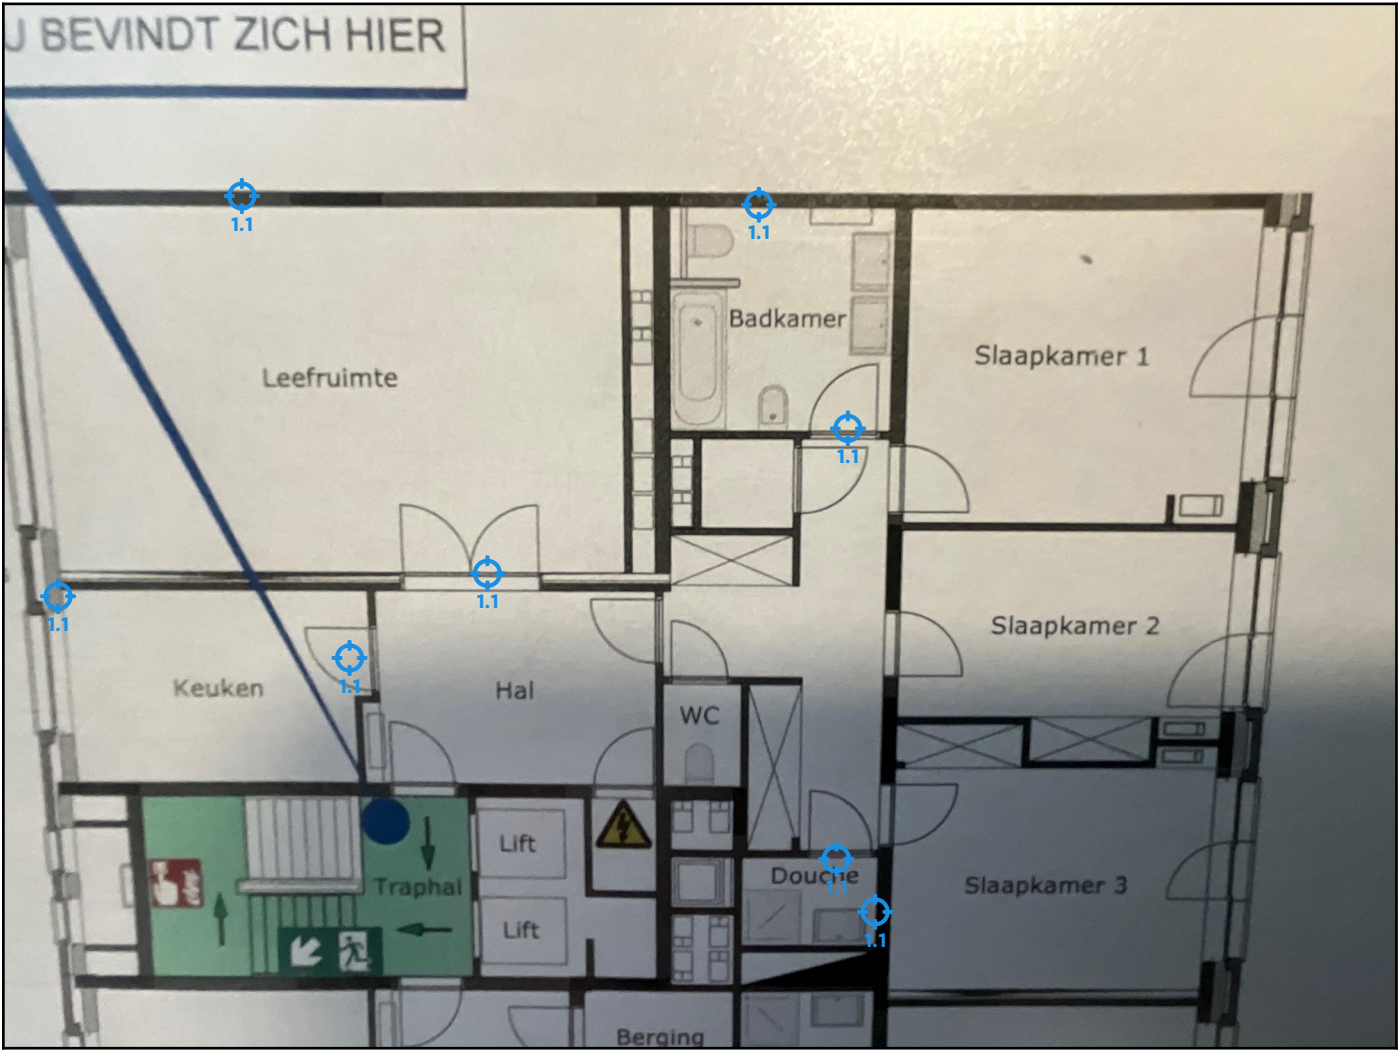
Plan 1.1: 61DD3D61-1C3D-4B11-8F7C-69F9F0E6D7D3

Legende van plan 1.1: 61DD3D61-1C3D-4B11-8F7C-69F9F0E6D7D3

| Beschrijving | Type | Actie |
|---|---|---|
| 1. Pleisterwerken algemeen + plafonds | Geen asbest | - |
| 1.1 Code: 1 | Mengmonster | - |

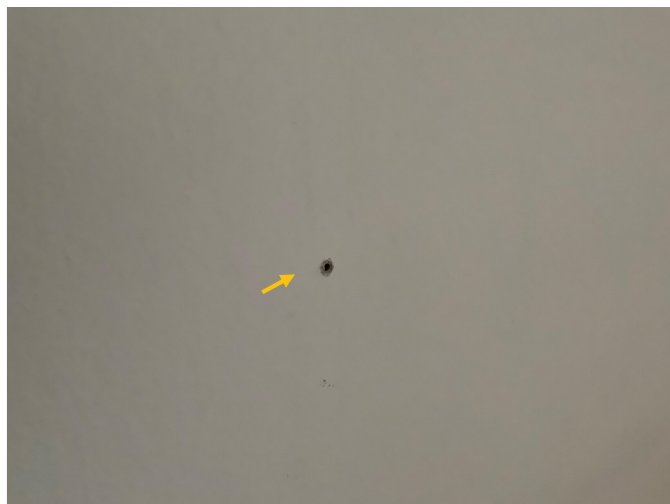
Detailfoto

Geen asbest

| # | Type | Referentie | Resultaat |
|---|---|---|---|
| 1.1 | Mengmonster | 1 | Geen asbest |
