Asbestinventarisatetest

Helenalei 24A/095, 2018 Antwerpen

Attestnummer : 20250814-000200.000

Uitgegeven op : 14.08.2025

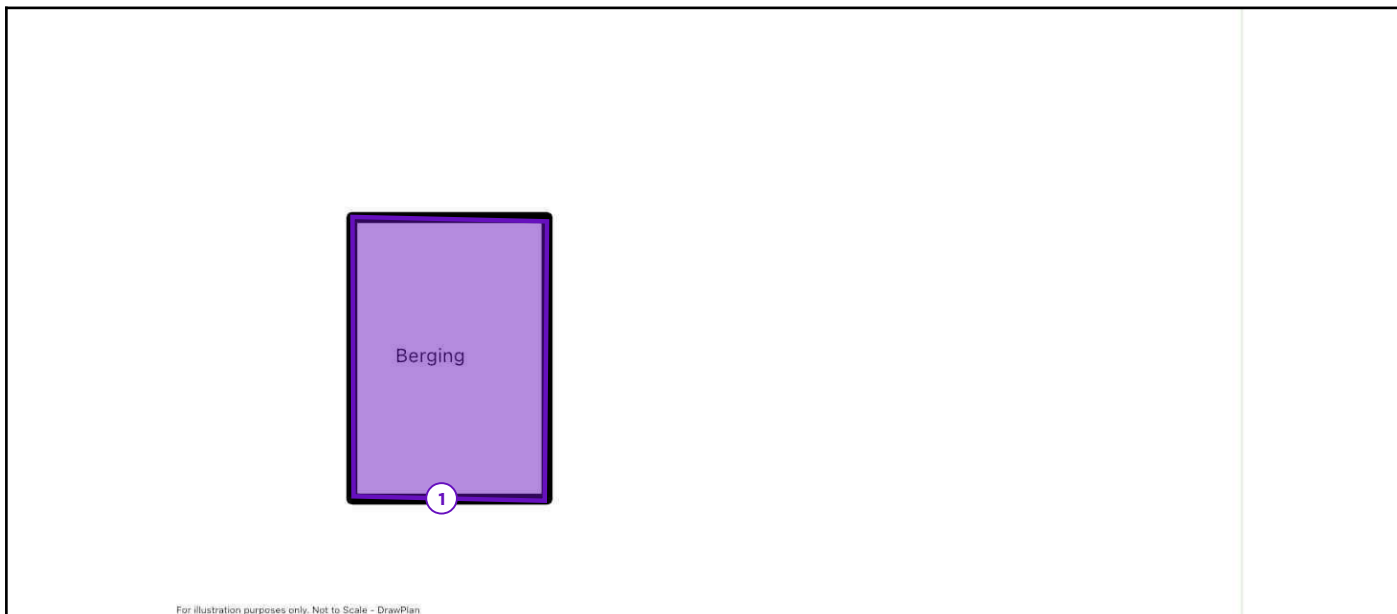
Plan 1.3: Grondplan Berging

Beschrijving	Type	Actie
1. Berging	Advies	-

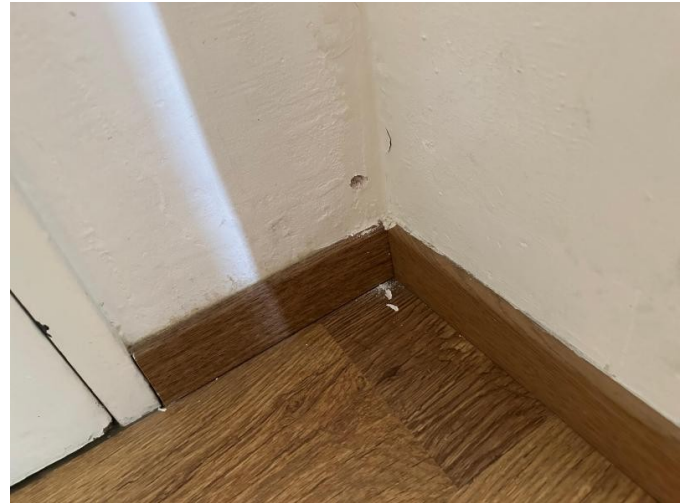
Fiche 3: Pleisterwerk wanden

Geen asbest

#	Type	Referentie	Resultaat
3.1	Mengmonster	MM01 - pleisterwerk wanden	Geen asbest

Beschrijving	Pleisterwerk wanden
Omgeving	Binnen
Primaire drager	Binnenwand
Bindmiddel van materiaal	Gips - kalk
Gebondenheid op basis van bindmiddel	Niet-hechtgebonden
Hoeveelheid (oppervlakte - dikte - aantal)	• 100,00 m ² - 1,00 cm - 1 stuk
Totaal volume	1,00 m ³
Identificatiemethode	Vaststelling met monsternamen
Destructieve handeling voor identificatie	Nee
Opmerking	De hoeveelheid is een schatting en kan afwijken van de werkelijke toestand. Waar mogelijk, wordt staalname uitgevoerd conform het inspectieprotocol: in een droge ruimte zoals een slaapkamer, in een natte ruimte zoals een keuken of badkamer, in een traphal en in een stookruimte.
