# Asbestinventarisatetest

Oudenaardsesteenweg 662/4, 9420 Erpe-Mere

Attestnummer : **20250819-000299.000**

**Asbestveilig** (maar mogelijk niet asbestvrij)

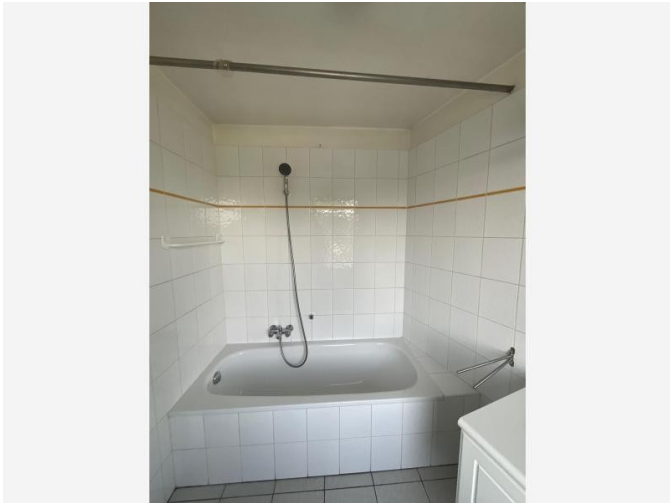
Vrije foto

Wandtegels werden in het verleden vaak met een asbesthoudende lijm geplaatst.

Tijdens een niet-destructief onderzoek kan de lijm laag niet geïnspecteerd worden.

Bij werken nakijken & eventueel bijkomende monsternamen uitvoeren.

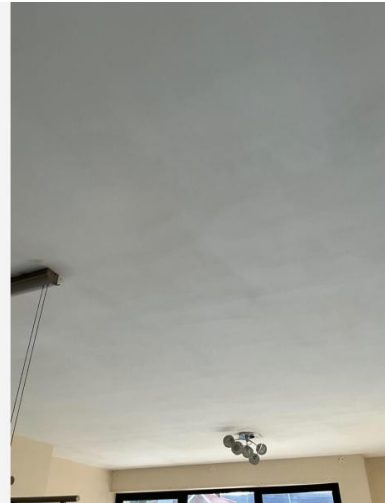
## Fiche 4: Pleisterwerk plafond

### Conclusie

Geen asbest

| # | Type | Referentie | Resultaat |
|---|---|---|---|
| 4.1 | Mengmonster | MM02 | Geen asbest |

| Beschrijving | Pleisterwerk plafond |
| Bindmiddel van materiaal | Gips - kalk |
| Gebondenheid op basis van bindmiddel | Niet-hechtgebonden |
| Hoeveelheid (oppervlakte - dikte - aantal) | • 180,00 m <sup>2</sup> - 0,50 cm - 1 stuk |
