Keuringsverslag van een elektrische laagspanning- en zeer lage spanningsinstallatie

Datum keuring: 05/09/2025

Straatnaam Steenweg  
Huisnummer 21  
Busnummer  
Postcode 9570  
Gemeente Sint-Maria-Lierde  
Land België

Controlebezoek van een oude huishoudelijke elektrische installatie van een wooneenheid bij verkoop op vraag van de verkoper volgens (KB 08/09/2019) - AREI Boek 1- 8.4.2. en 8.2.1. en 4.2.4.3.

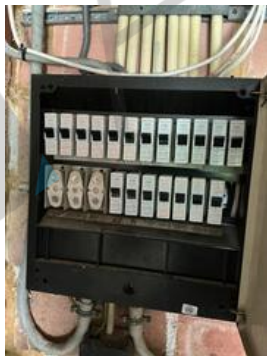
Afbeelding schakel- en verdeelbord:

I5.03 Het verdeelbord is niet makkelijk toegankelijk. (Boek 1 Onderafdeling 5.3.5.1.C.)

Door vast zittende zekeringen was het niet mogelijk om het verdeelbord volledig open te krijgen (kans op schade) het is niet uitgesloten dat er nog inbreuken optreden bij volledige toegankelijkheid van het bord
