# Asbestinventarisatetest

Antwerpsesteenweg 133, 2350 Vosselaar

Attestnummer : 20230703-000319.000

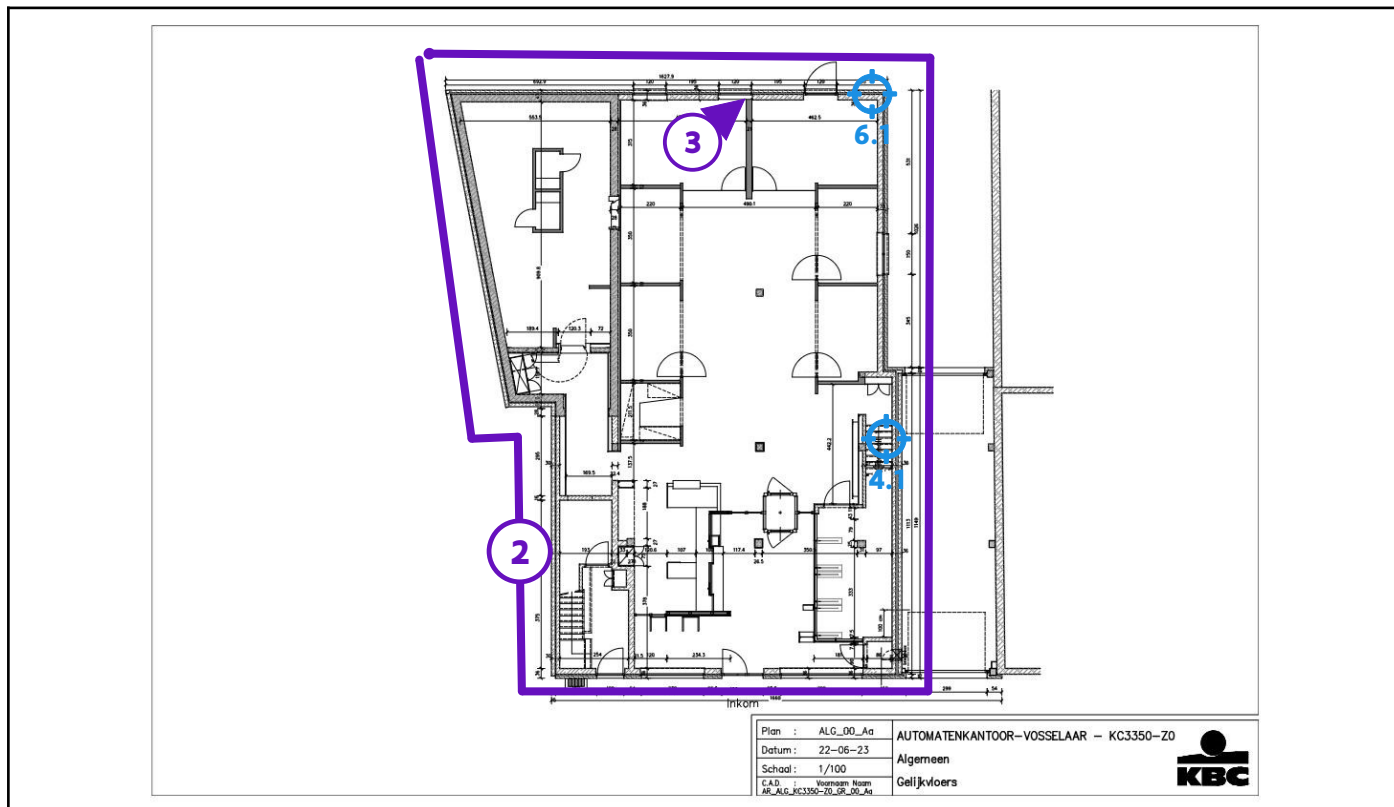
## Plan 1.1: gelijkvloer kbc kantoor

| Beschrijving | Type | Actie |
|---|---|---|
| 2. kbc kantoor op het gelijkvloer | Advies | - |
| 3. mastiek ramen | Advies | - |
| 4. pleisterwerk binnenmuren | Geen asbest | - |
| 6. roofing | Geen asbest | - |

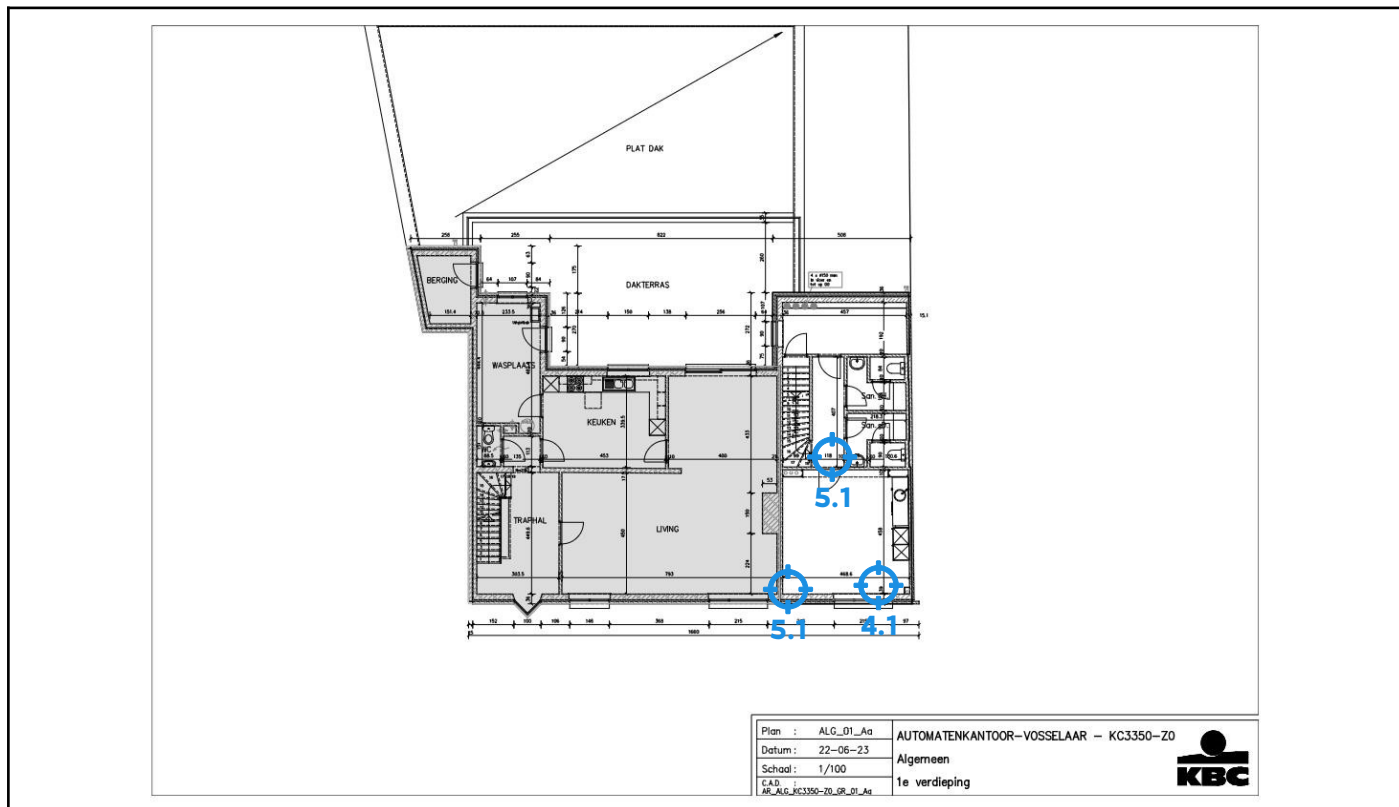
## Plan 1.2: plan eerste verdiep

| Beschrijving | Type | Actie |
|---|---|---|
| 4. pleisterwerk binnenmuren | Geen asbest | - |
| 5. pleisterwerk plafond | Geen asbest | - |

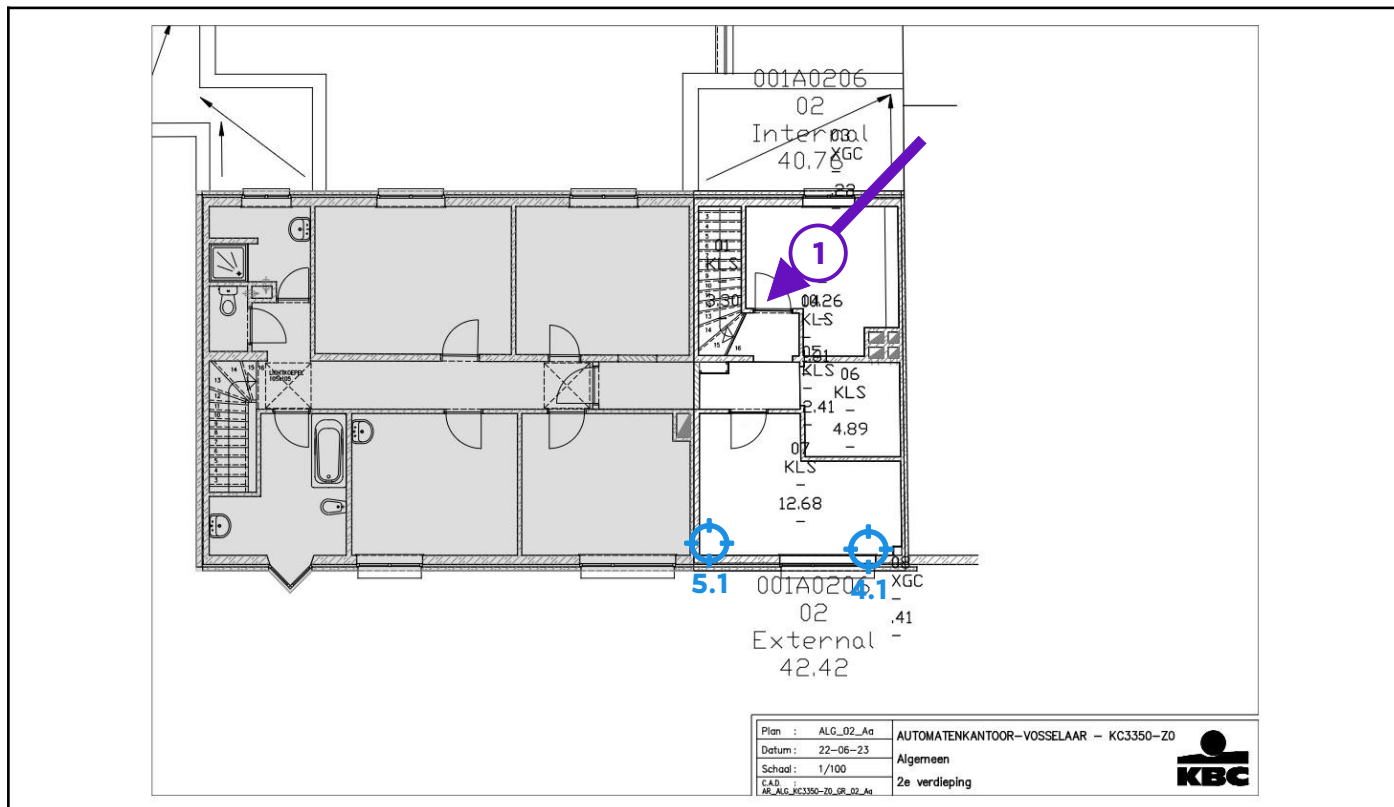
## Plan 1.3: plan 2de verdieping

| Beschrijving | Type | Actie |
|---|---|---|
| 1. branddeur | Advies | - |
| 4. pleisterwerk binnenmuren | Geen asbest | - |
| 5. pleisterwerk plafond | Geen asbest | - |

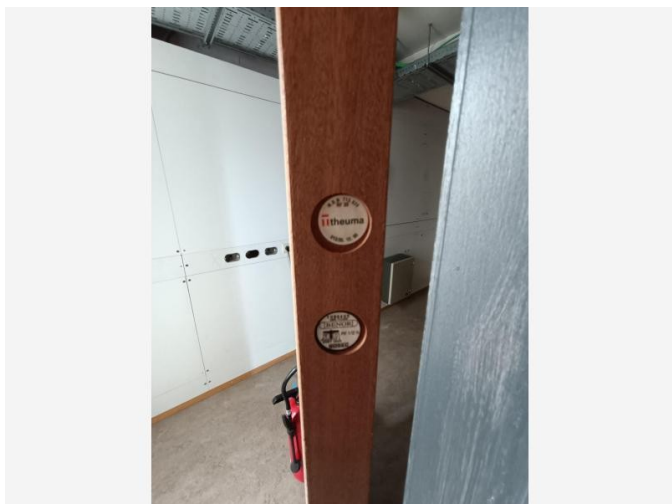
Vrije foto

nieuwe versie en dus geen asbesthoudende plaat aanwezig

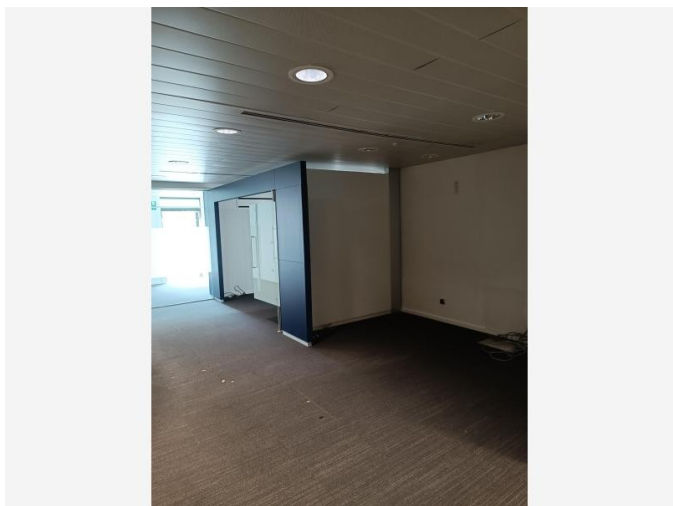
Vrije foto

valse wanden en valse plafonds

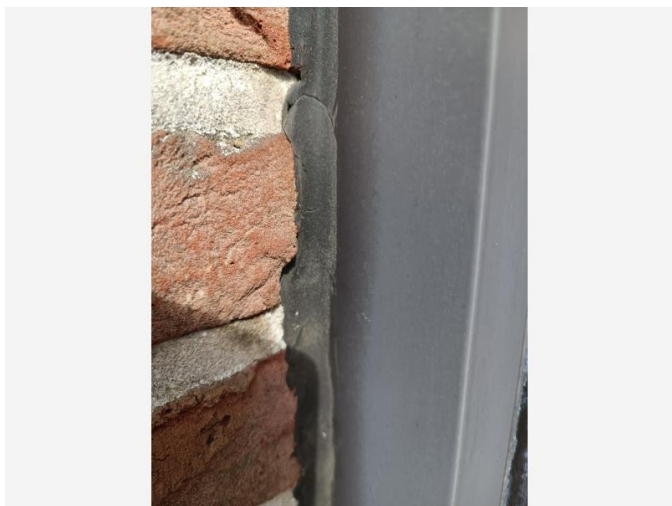
Vrije foto

geen asbesthoudende mastiek aanwezig

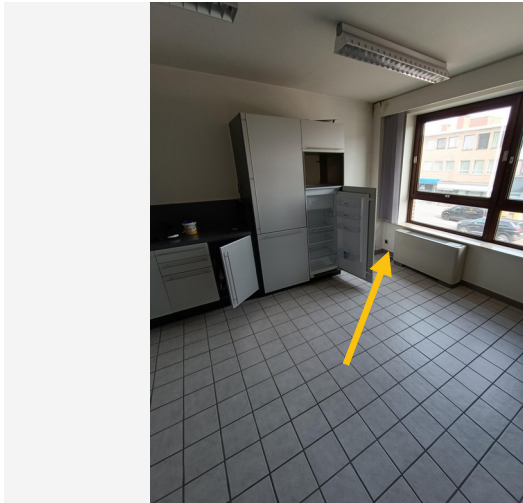
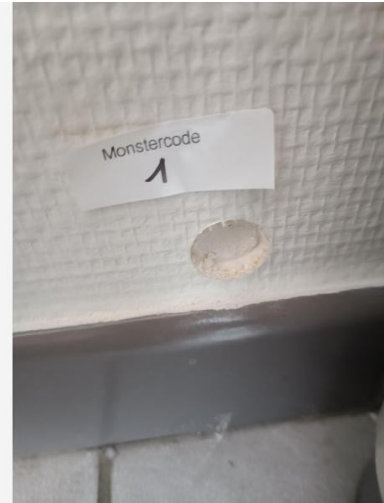
## Fiche 4: pleisterwerk binnenmuren

Geen asbest

| # | Type | Referentie | Resultaat |
|---|---|---|---|
| 4.1 | Mengmonster | 01 | Geen asbest |

| Beschrijving | pleisterwerk binnenmuren |

| <b>Bindmiddel van materiaal</b> | Gips - kalk |
| <b>Gebondenheid op basis van bindmiddel</b> | Niet-hechtgebonden |

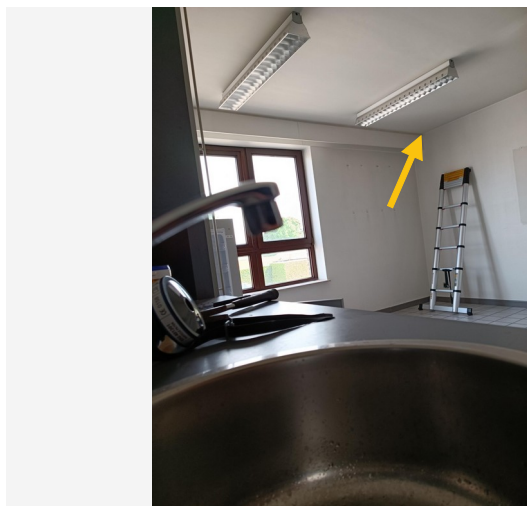
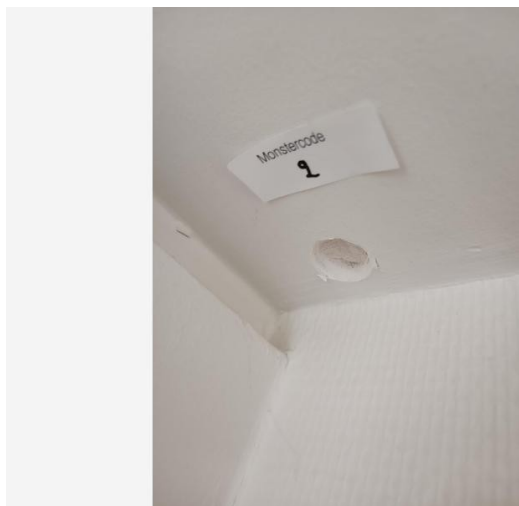
## Fiche 5: pleisterwerk plafond

Geen asbest

| # | Type | Referentie | Resultaat |
|---|---|---|---|
| 5.1 | Mengmonster | 02 | Geen asbest |

| Beschrijving | pleisterwerk plafond |

| <b>Bindmiddel van materiaal</b> | Gips - kalk |
| <b>Gebondenheid op basis van bindmiddel</b> | Niet-hechtgebonden |

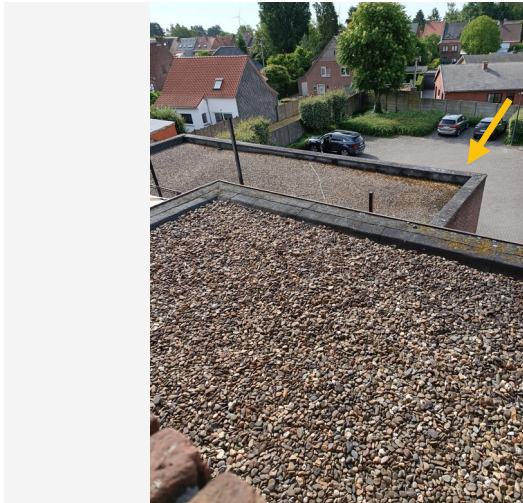
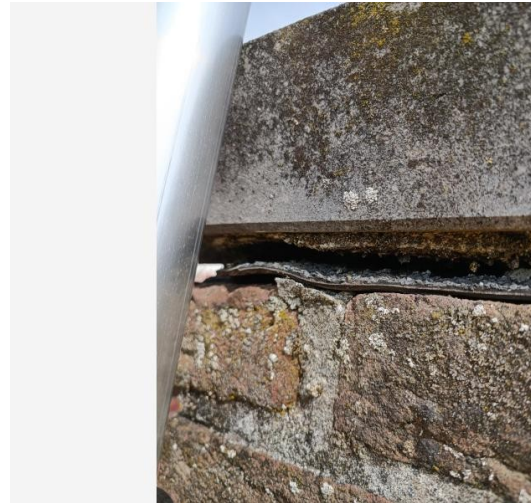
## Fiche 6: roofing

Geen asbest

| # | Type | Referentie | Resultaat |
|---|---|---|---|
| 6.1 | Puntmonster | 03 | Geen asbest |

| Beschrijving | roofing |
| Bindmiddel van materiaal | Bitumen (roofing, teer, asfalt) |

| Gebondenheid op basis van bindmiddel | Hecht |
